**Salgsobjekt:** Enebolig  
**Eierform:** Eiet  
**Byggeår:** 1956  
**BRA-i/BRA Total** 207/255 kvm  
**Tomtstr.:** 676.1 kvm  
**Soverom:** 3  
**Antall rom:** 5  
**Gnr./bnr.** Gnr. 1, bnr. 1761  
**Oppdragsnr.:** 1109260012

# Attraktiv enebolig i rolig og sentralt boområde - solrik tomt, jacuzzi og utleiemulighet!

| Tilstandsrapport ..... | 49 |

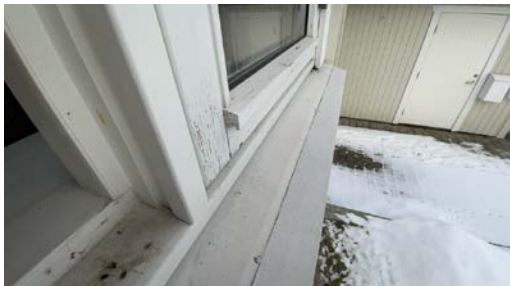
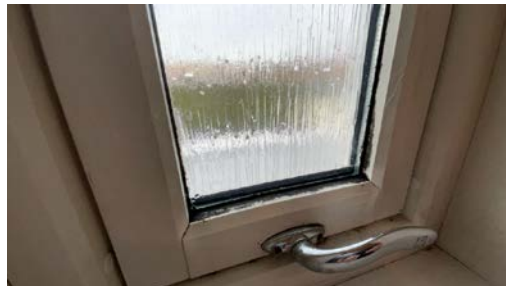
Kondens svertesopp i vinduet på badet.

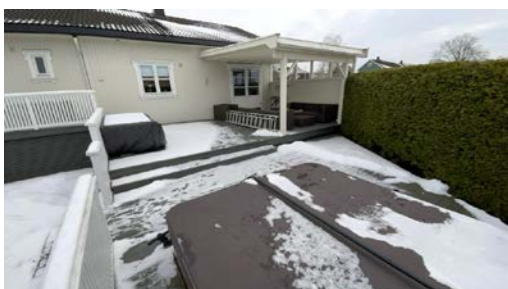
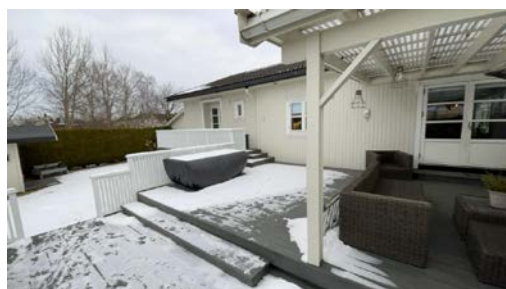
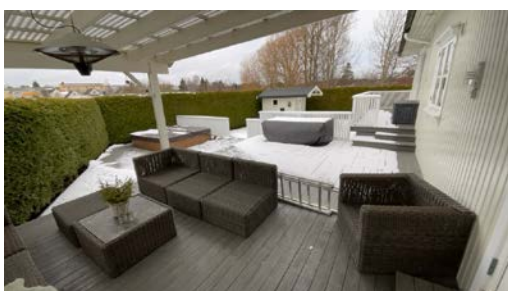
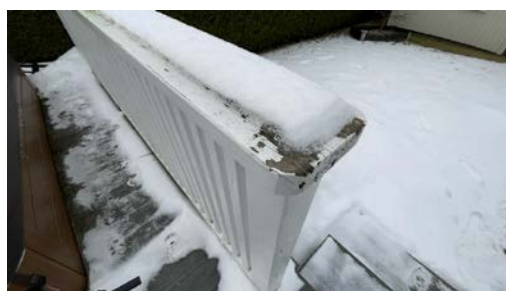
Vedlikeholdsetterslep rekkverk.

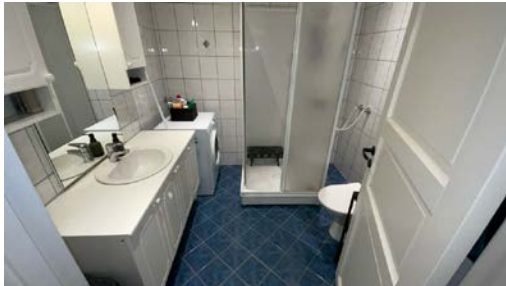
### TO 2 Overflater vegger og himling

Fliser har stedvis små riss i glasur.

- Selv om bom eller hull lyd ikke alltid er et umiddelbart problem, bør det overvåkes nøye før eventuell utvikling i sprekker i flisfuger e.l. oppstår. Dette må en foreta tiltak for, for å begrense utviklingen.

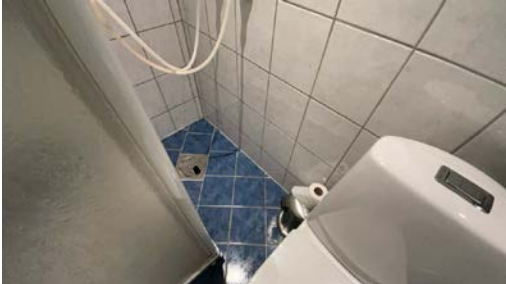
### Sluk, membran og tettesjikt

- Overvåk tilstanden jevnlig. For å få tilstandsgrad 0 eller 1 må tettesjiktet skiftes ut, men tidspunktet for når dette er nødvendig er vanskelig å si noe om.

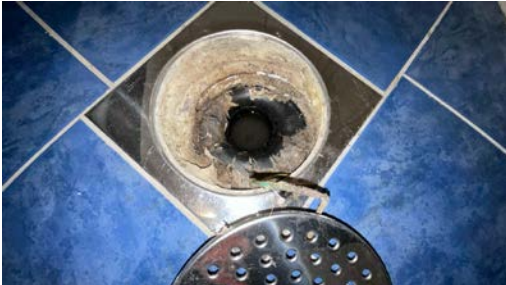
### Sanitærutstyr og innredning

- Det er påvist skader på innredning.

Den enkelte må vurdere behov for tiltak.

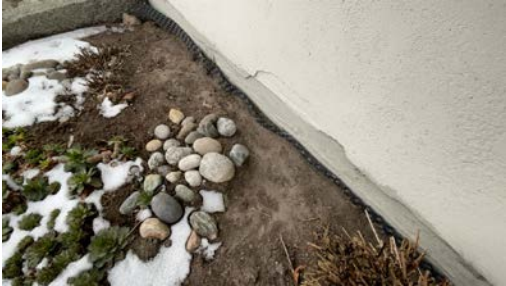
## TG 2 Grunnmur og fundamenter

- Grunnmuren har sprekkdannelser.

- Lokal utbedring må utføres.

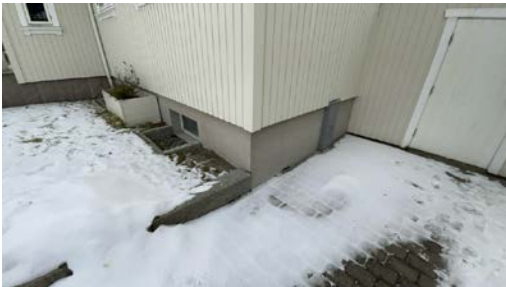
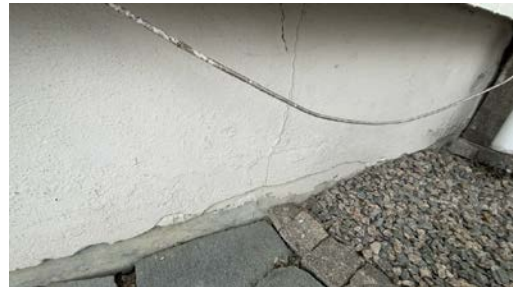
## TG 3 Terrengforhold

Manglende fall fra grunnmuren øker risikoen for fuktinntrenging og belastning på dreneringssystemet, samt risiko for skader på konstruksjonen over tid. Det anbefales å foreta terrengjusteringer slik at det etableres tilfredsstillende fall (1:50) minimum 3 meter ut fra grunnmur i samsvar med SINTEF Byggforsk sine anbefalinger.
