Børkevegen 55A, 2385 BRUMUNDDAL

**Innholdsrik enebolig med  
panoramautsikt øverst på  
Børke-feltet. Solrik hage og  
terrasse. Attraktiv beliggenhet.**

# Tilstandsrapport

Befaringsdato: 31.03.2025

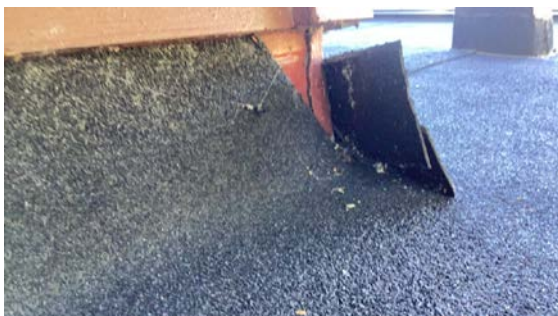
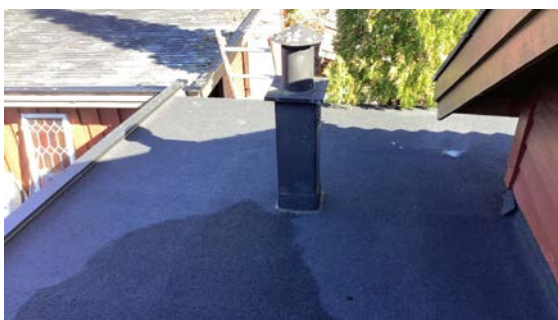
## TG 2 Nedløp og beslag

Pipe med fotbeslag og topp plate, stål takrenner og nedløp,

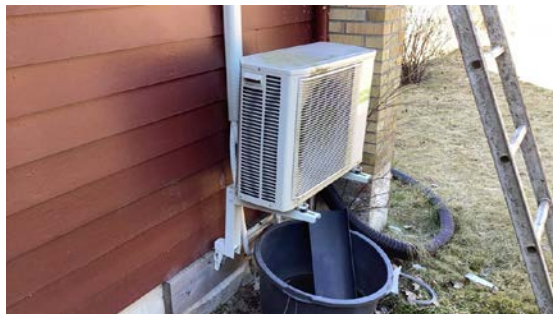
Varmpumpe for gulvvarme og varmluft i stue. En del susing i stue.

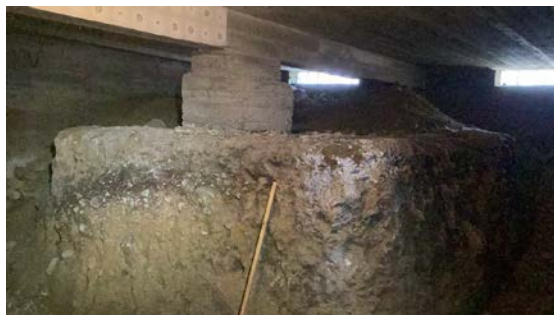
### Byggegrunn

Byggegrunn med jord og morenemasser, synlig i del av kjeller.  
Ukjent utvendig forhold.
