Børkevegen 55A, 2385 BRUMUNDDAL

**Innholdsrik enebolig med  
panoramautsikt øverst på  
Børke-feltet. Solrik hage og  
terrasse. Attraktiv beliggenhet.**

# Tilstandsrapport

Befaringsdato: 31.03.2025

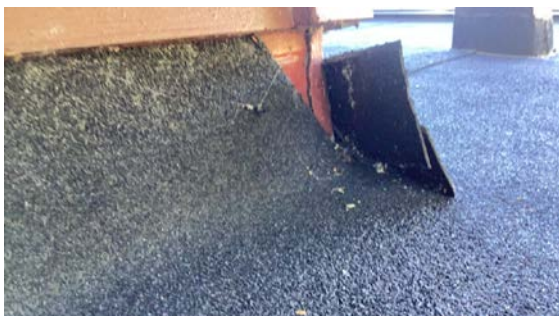
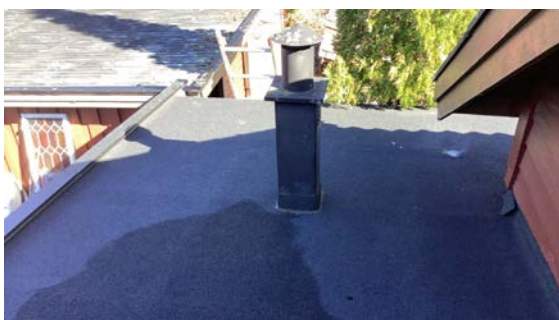
## TG 2 Nedløp og beslag

Pipe med fotbeslag og topp plate, stål takrenner og nedløp,

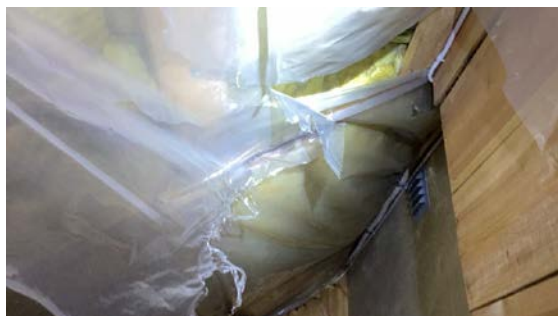
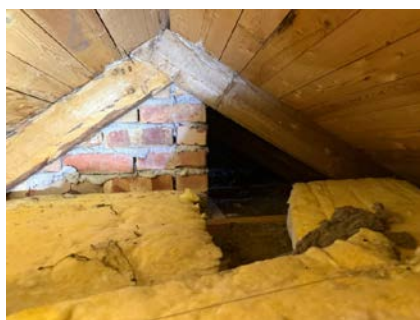
Takkonstruksjonen bør ombygges ved skifte av takteking med tanke på lufting mm.

## ! TG IU Takkonstruksjon/Loft - 2 tilbygg

*Punktet må sees i sammenheng med Taktekking*

- Det må gjennomføres ytterligere undersøkelser.

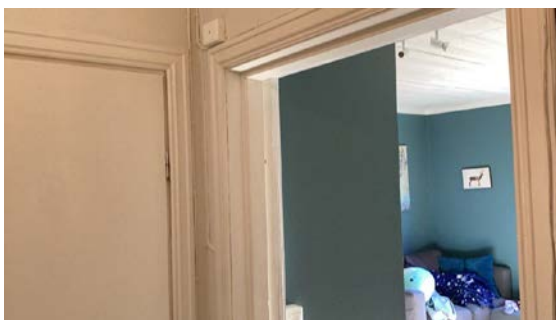
Blindrom bak grønnaktig vegg.

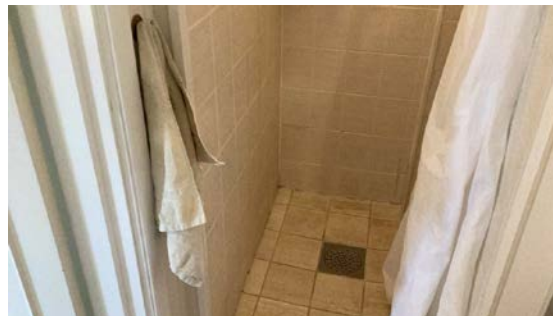
Vegg til venstre med buling/ kul.

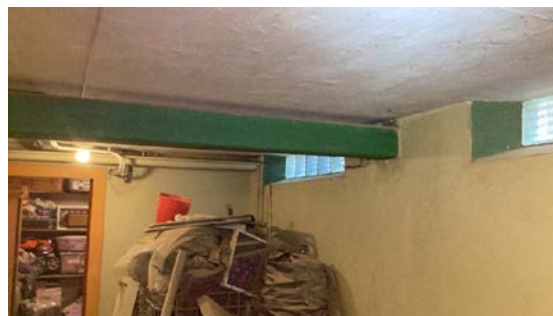
## TG 2 Vaskekjeller

Vaskekjeller med sluk, kum, dusjkabinett og opplegg for vaskemaskin.

Utbedres.

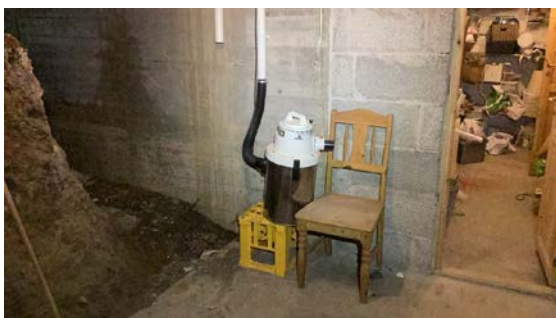
## TO 2 Sentralfyr

Gammel sentralfyr

Bør saneres og fjernes.

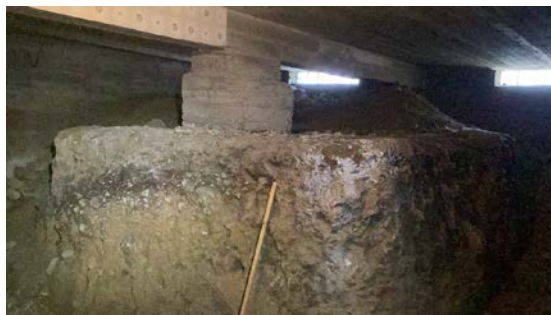
### Byggegrunn

Byggegrunn med jord og morenemasser, synlig i del av kjeller.  
Ukjent utvendig forhold.
