Børkevegen 55A, 2385 BRUMUNDDAL

Tilstandsrapport

Befaringsdato: 31.03.2025

Rapportdato: 04.04.2025

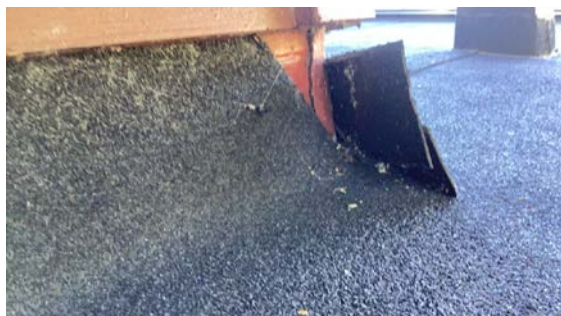
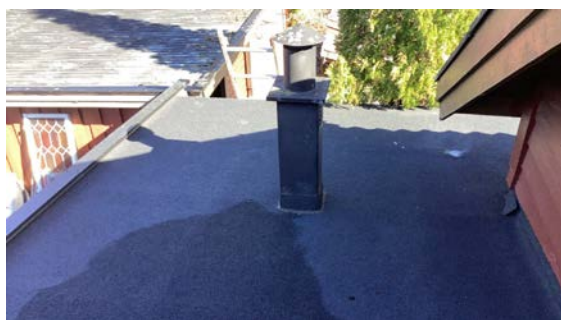
TG 2 Nedløp og beslag

Pipe med fotbeslag og topp plate, stål takrenner og nedløp,

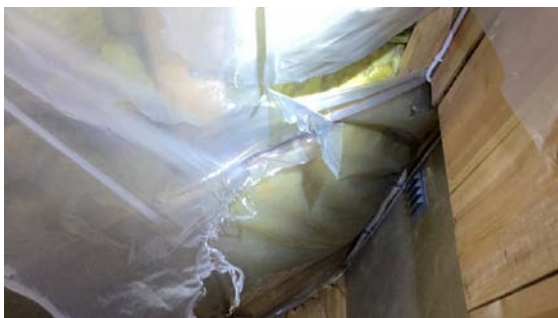
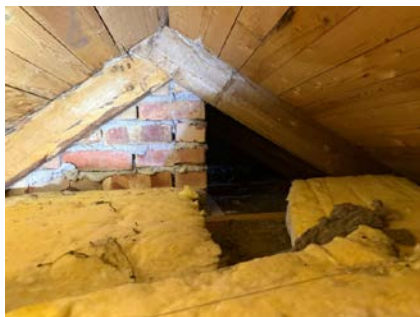
! TG IU Takkonstruksjon/Loft - 2 tilbygg

Punktet må sees i sammenheng med Taktekking

- Det må gjennomføres ytterligere undersøkelser.

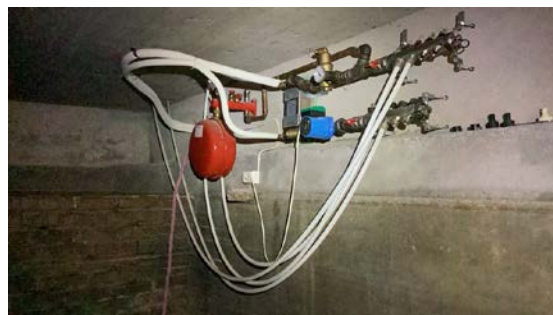
Rør bør festes i vegg.

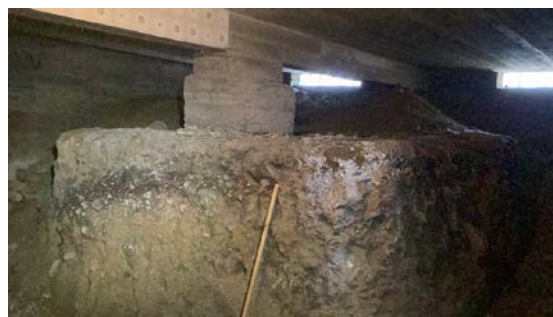
TG 2 Fuktsikring og drenering

Det mangler, eller på grunn av alder er det sannsynlig at det mangler, utvendig fuktsikring av grunnmuren ved kjeller/underetasje.
Mer enn halvparten av forventet levetid på drenering er overskredet.
Det er avvik:

Punktet må sees i sammenheng 'Rom under terreng'

- Påviste skader må utbedres.
- Lokal utbedring må utføres.
- Rekkverk/annen sikring på forstøtningsmur må settes opp/utbedres.

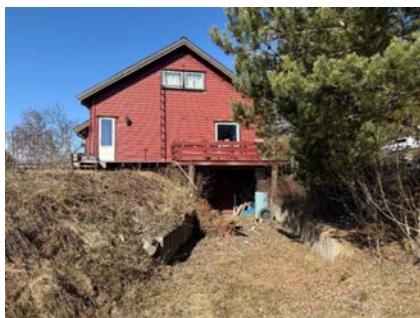
! TG 2 Terrengforhold

Terrenget faller mot bygget på oversiden. Ganske flatt terreng inn til huset, bør være noe fall fra grunnmur/ huset.
