Børkevegen 55A, 2385 BRUMUNDDAL

**Innholdsrik enebolig med panoramautsikt øverst på Børke-feltet. Solrik hage og terrasse. Attraktiv beliggenhet.**

# Tilstandsrapport

# gnr. 31, bnr. 172

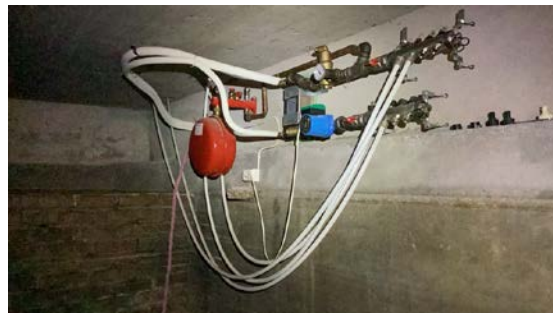
Rør bør festes i vegg.

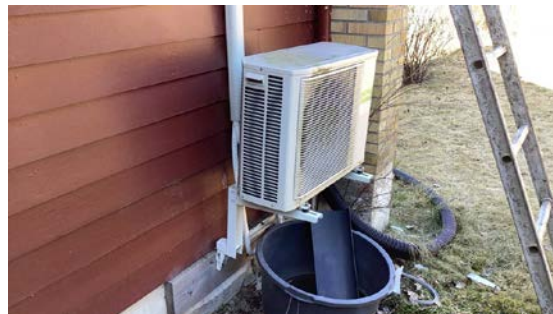
Varmepumpe for gulvvarme og varmluft i stue. En del susing i stue.

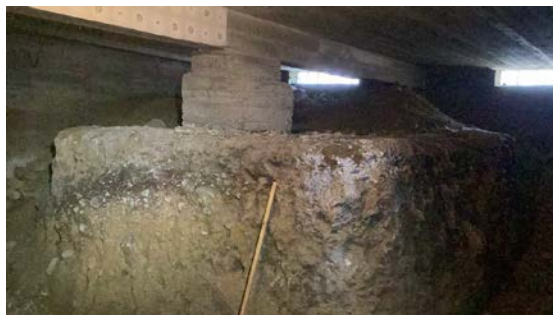
## TG 2 Fuktsikring og drenering

*Punktet må sees i sammenheng 'Rom under terreng'*

- Påviste skader må utbedres.
- Lokal utbedring må utføres.
- Rekkverk/annen sikring på forstøtningsmur må settes opp/utbedres.

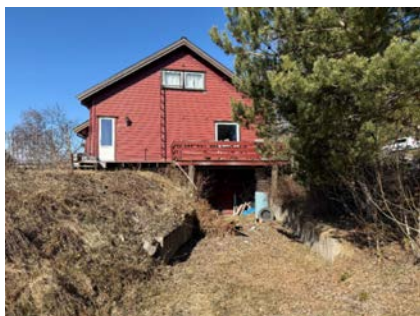
## ! TG 2 Terrengforhold

Terrenget faller mot bygget på oversiden. Ganske flatt terreng inn til huset, bør være noe fall fra grunnmur/ huset.
