Engevegen 34, 2435 BRASKEREIDFOSS

**BRASKEREIDFOSS**

| Tilstandsrapport ..... | 54 |

Rapportdato: 18.06.2025

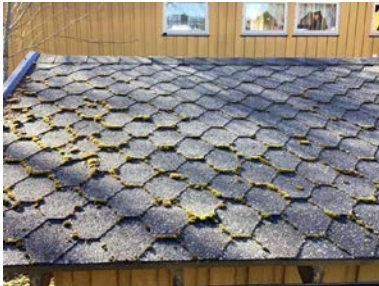
Forventet brukstid for denne type teking er passert og det anbefales å legge ny takteking ila de nærmeste årene.

Eksempel på mosevekst på tekkingen.

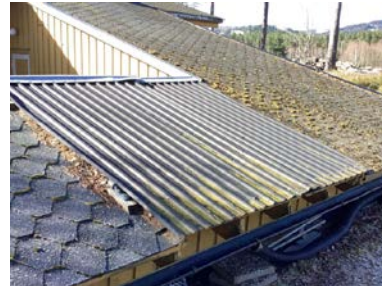
Det er luke i tak over vedskåle.
