# Ditt nye hjem?

# Tilstandsrapport

# gnr. 202, bnr. 52

Befaringsdato: 02.06.2025

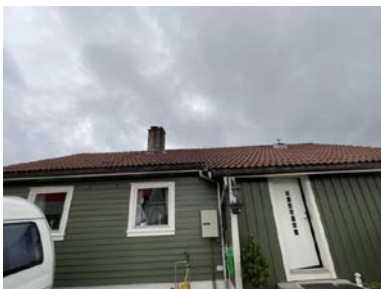
- Mer enn halvparten av forventet brukstid er passert på undertak.
- Det er avvik:

Taktekkingen fremstår funksjonell, men er i en alder der mer enn halvparten av forventet levetid er oppbrukt. Rens og impregnering forlenger levetiden noe, men eldre taktekkning har økt risiko for fremtidige lekkasjer og behov for vedlikehold.

Det anbefales å gjennomføre en nærmere kontroll av taktekkning og undertak fra taknivå, enten ved bruk av stige, lift eller drone, for å avdekke eventuelle skader som ikke er synlige fra bakkenivå.

– Takstein bør renses for mose og algevekst for å redusere fuktpåvirkning og forlenge levetiden på tekkingen.

– Ved funn av sprekker, brudd eller løs stein bør disse skiftes ut punktvis for å sikre fortsatt tetthet.

– Vurdering av behov for full omtekkning bør gjøres dersom nærmere inspeksjon avdekker omfattende slitasje, manglende undertak eller dårlig tetting rundt gjennomføringer.

– Det bør etableres en vedlikeholdsplan for taket med faste intervaller for kontroll og rensing, minimum hvert 2.–3. år.

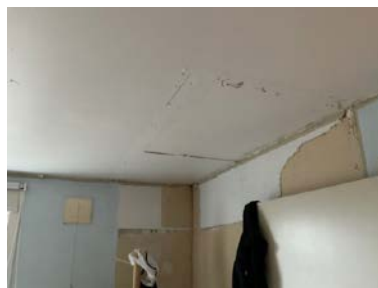
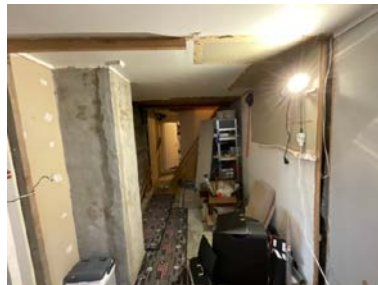
#### Vurdering av avvik:

- Overflater må utbedres eller skiftes.
