# Tilstandsrapport

Tomannsbolig

Øvre Idrettsvei 23, 8626 MO I RANA

Rapportdato: 28.02.2025

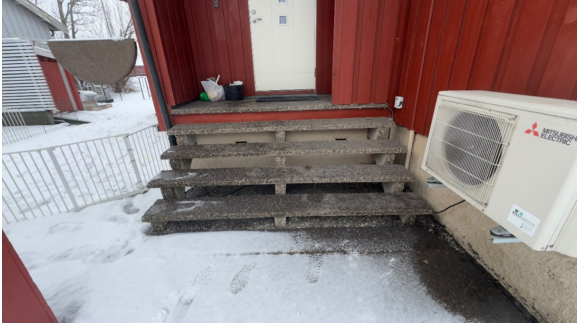
Det er ikke montert rekkverk.

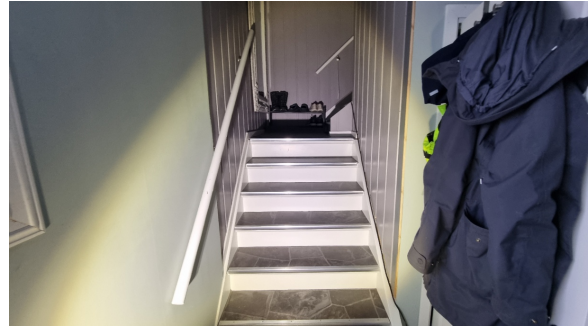
Rekkverkshøyde i trappegang i 2. etasjen er under dagens forskriftskrav til rekkverk i trapper.

Malt tett trapp av tre mellom 1. etasje og 2. etasje.

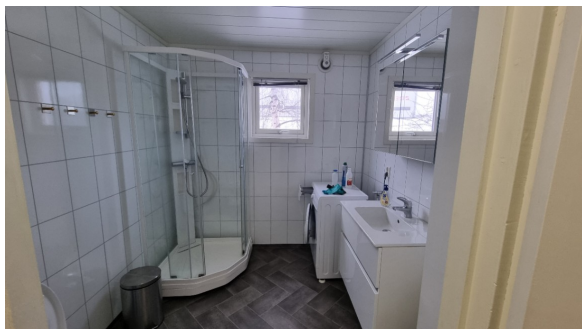
Taktingeniøren har ikke mottatt informasjon om når badet i 1. etasjen ble oppusset/oppgradert, men i tidligere salgsoppgave fra 2019 opplyses det om at bad ble oppusset de siste årene. Ingen dokumentasjon på utførelsen foreligger.

Oversiktsbilde av bad i 1. etasje.

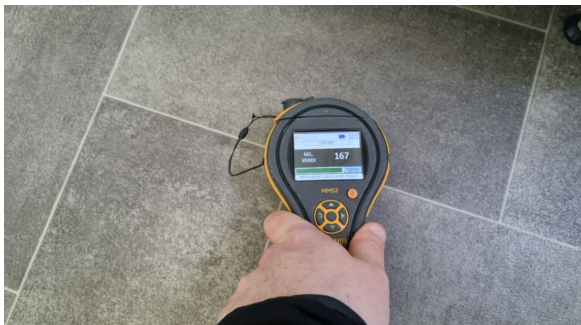
Det ble fuktmålt ved befaring, ingen unormale fuktverdier ble registrert.

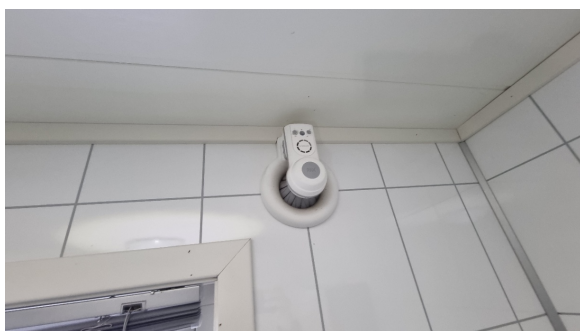
Mekanisk avtrekksvifte.

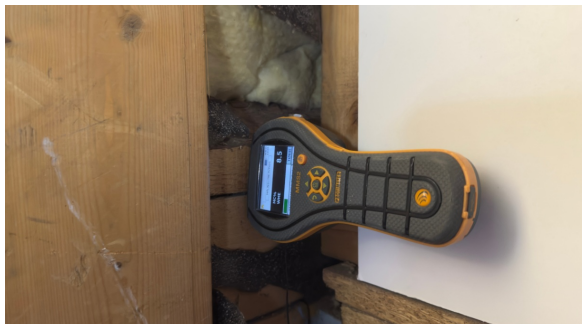
Hulltaking ble ikke gjennomført da det var mulig å fuktmåle direkte i bunnsvill fra tilstøtende trapperom. Ingen forhøyde fuktverdier ble registrert i denne delen av konstruksjonen.

Det ble fuktmålt direkte i bunnsvill, ingen forhøyde fuktverdier ble registrert.

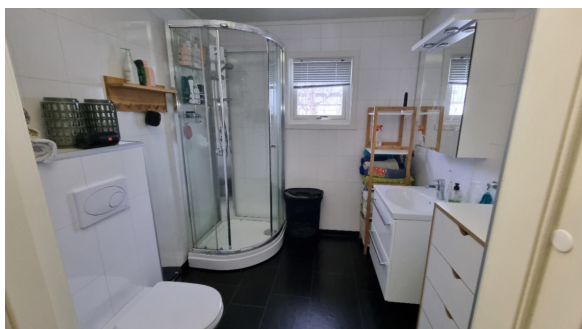
Takstingeniøren har ikke mottatt informasjon om når badet i 2. etasjen ble oppusset/oppgradert, men i tidligere salgsoppgave fra 2019 opplyses det om at bad ble oppusset de siste årene. Ingen dokumentasjon på utførelsen foreligger.

Oversiktsbilde av bad i 2. etasje.

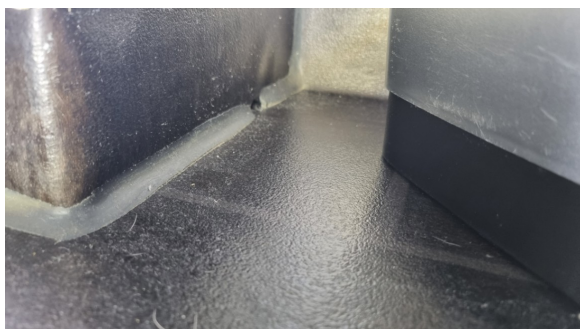
Det er drensåpning for synliggjøring av eventuelt lekkasjevann fra systerne.

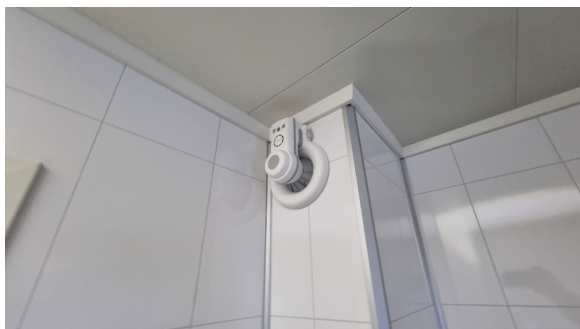
Avtrekket ledes ut via ventilasjonskanal.

- Det bør etableres tilfredsstillende tilluft til våtrom f.eks. luftespalte ved dør e.l.

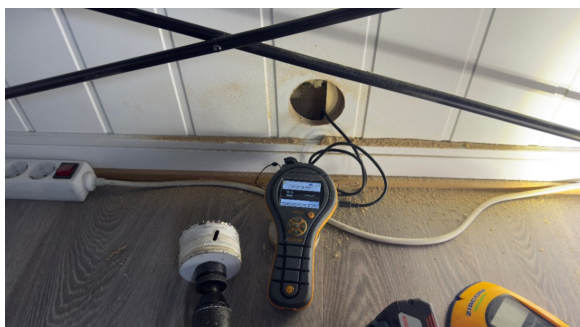
Hulltaking er foretatt uten å påvise unormale forhold. Hulltaking er foretatt i soverom. Fuktkvotemåling (vekt%) i konstruksjonen ble målt til under 7.

Hulltaking er foretatt uten å påvise unormale forhold.

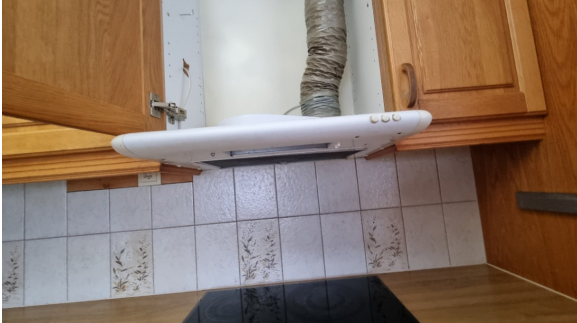
Ventilator er av eldre dato og dem mangler glass/deksel under lyspære.

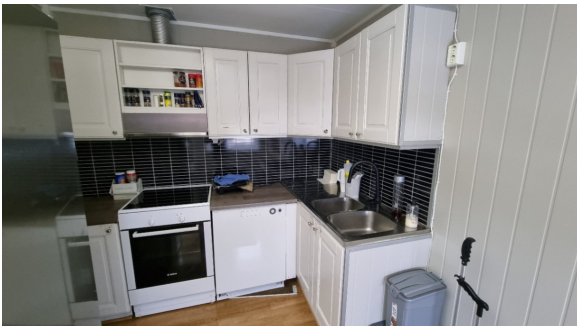
Oversiktsbilde av kjøkkeninnredning i 2. etasje.

- Det må påregnes lokal utbedring/utskiftning.

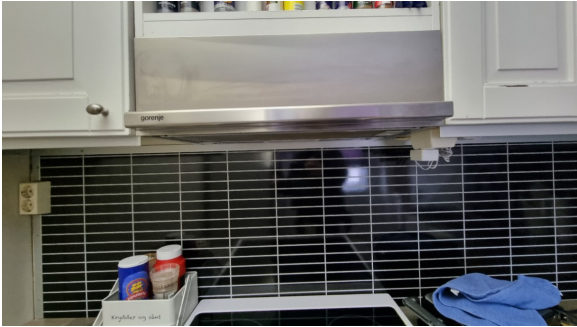
Kjøkkenventilator.

Avtrekket må ledes ut av bygningskroppen.

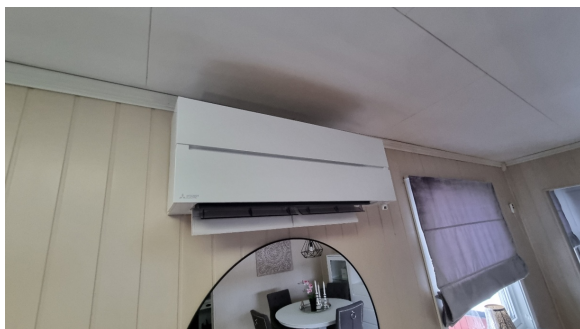
Luft-til-luft varmepumpe av merket Mitsubishi fra 2019, montert i stuen i 2. etasje.

Varmepumpe fra 2019

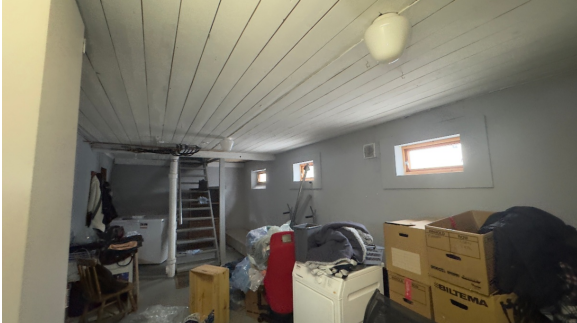
Det er ikke registrert tilfredsstillende røykvarsler i kjelleretasjen.
