Øvre Idrettsvei 23, 8626 MO I RANA

**Hel og stor tomannsbolig med 2 leiligheter, samt romslig loft, innholdsrik kjeller og dobbelgarasje.**

# Tilstandsrapport

Befaringsdato: 10.02.2025

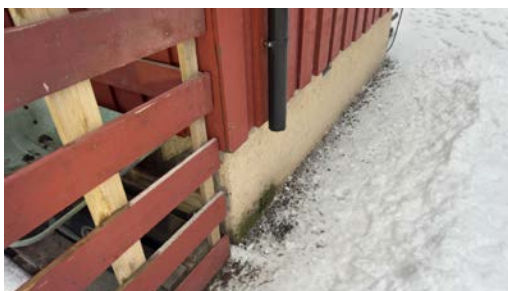
Det er ikke tilfredsstillende bortledning av vann fra taknedløp ved grunnmur.

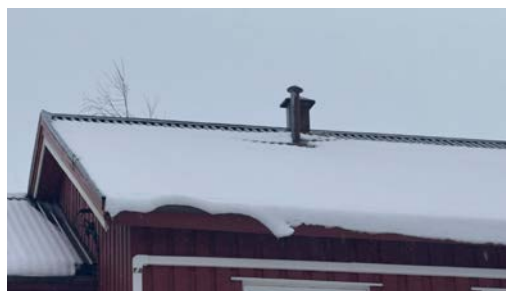
Det mangler snøfangere på hele eller deler av taket, men det var ikke krav om dette på byggemeldingstidspunktet.

Snøfangere må monteres for å tilfredsstille dagens krav.

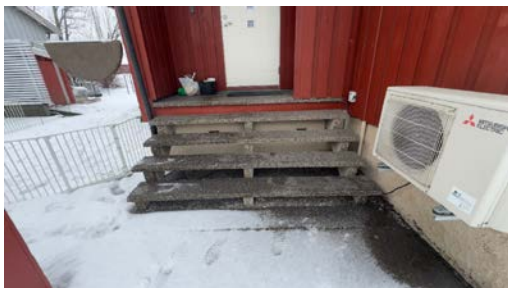
Det er ikke montert rekkverk.

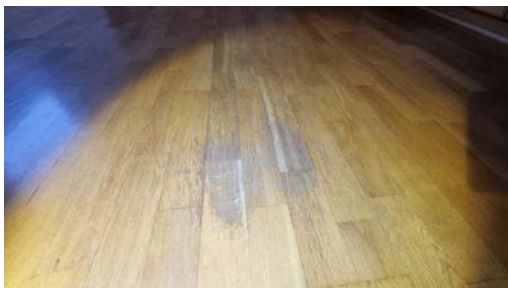
Slitasje parkett.

Oppgraderinger av innvendige overflater med slitasjer anses ikke som umiddelbart påkrevd.

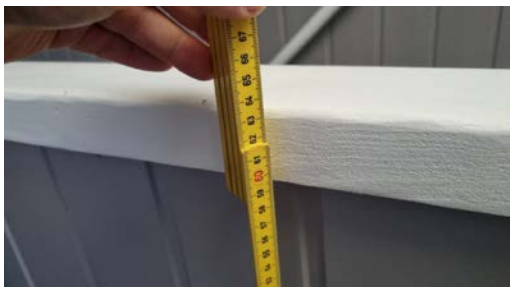
Rekkverkshøyde i trappegang i 2. etasjen er under dagens forskriftskrav til rekkverk i trapper.

- Rekkverk må monteres for å lukke avviket.
- Rekkverket er såpass lavt at det på grunn av sikkerhetsmessige forhold anbefales økning av høyde.
- Åpninger er såpass store at det ut ifra sikkerhetsmessige forhold anbefales å lage mindre åpninger.

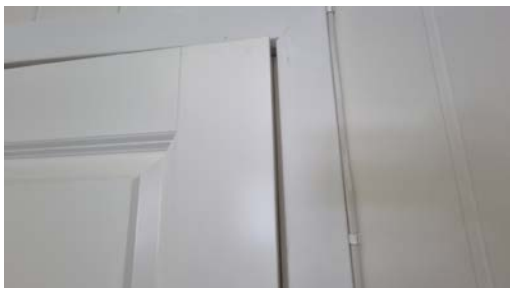
- Det er påvist avvik som tilsier at det bør foretas tiltak på enkelte dører.

Enkelte dører subber mot karmen.

- Enkelte dører må justeres.

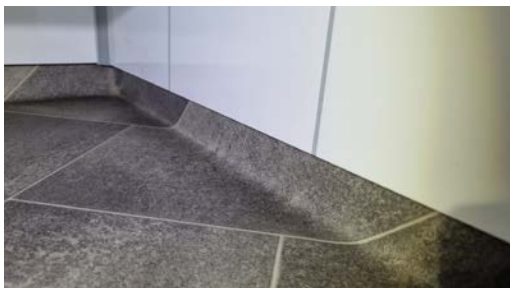
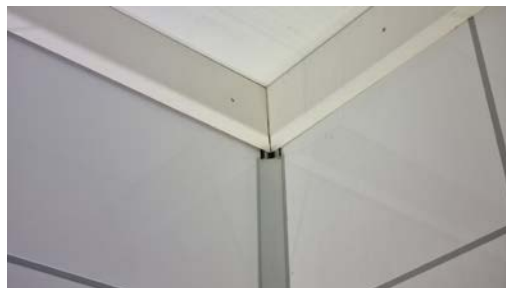
Det bemerkes at baderomsplater ikke er lagt i henhold til leggeanvisning da bunnlist mangler. Ufagmessig utførelse av hjørnelist.

Levetiden på baderomsplater kan forkortes hvis ikke leggeanvisning er fulgt. Overvåk tilstanden.

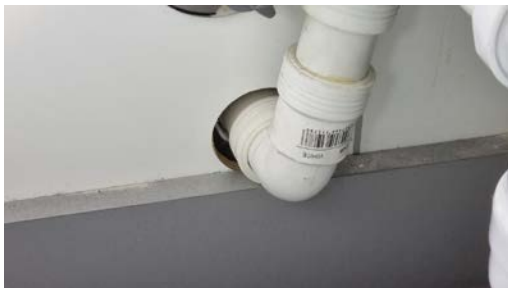
- Det er påvist mangelfull/feil utførelse rundt rørgjennomføringer e.l. som gir fare for fukt i konstruksjonen i våtsone.

Det må tettes tilfredsstillende rundt rørgjennomføringer under servant.

Det må tettes tilfredsstillende rundt rørgjennomføringer under servant.

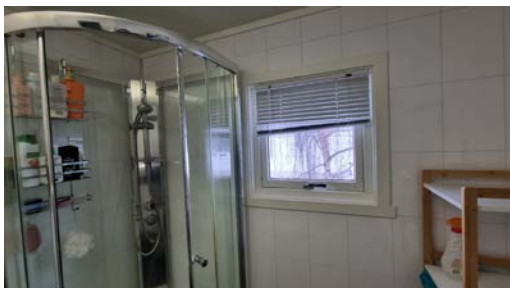
- Det er vindu/dør med ikke fuktbestandige materialer i våtsonen (ved vask, dusj, badekar, osv.), løsningen eller byggematerialet er uegnet

Det er vindu i våtsonen ved dusjkabinett.

Overvåk tilstanden på vinduet ved dusjkabinett.

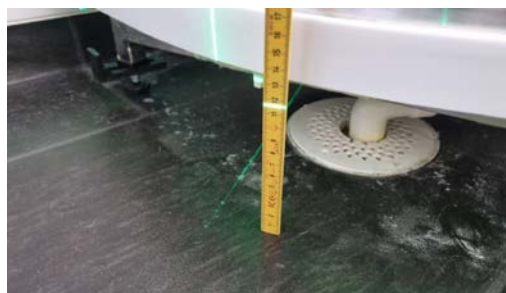
Det er svakt fall til sluk.

For å få tilstandsgrad 0 eller 1 må gulvet bygges om for å få riktig fall mot sluk. Dette vil imidlertid sjelden være økonomisk rasjonelt som et enkeltstående tiltak. Ved en eventuell renovering bør man påse at badet bygges med riktig/tilfredsstillende fall mot sluk.

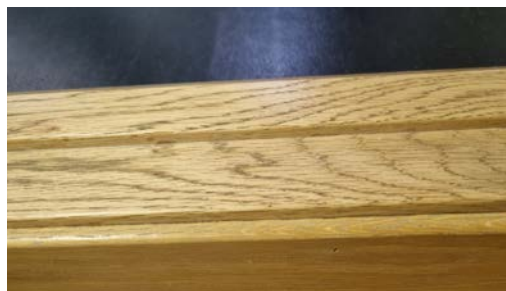
Våtrommet mangler tilluftsventilering, f.eks. spalte/ventil ved dør.

- Det bør etableres tilfredsstillende tilluft til våtrom f.eks. luftespalte ved dør e.l.

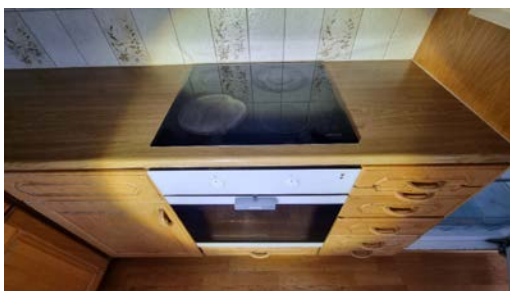
Komfyr og platetopp av eldre dato.

Hvitevarer bør funksjonstestes, behov for utskifting av enkelte hvitevarer kan ikke utelukkes.

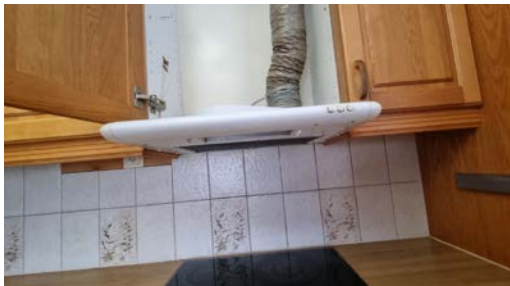
Ventilator er av eldre dato og dem mangler glass/deksel under lyspære.

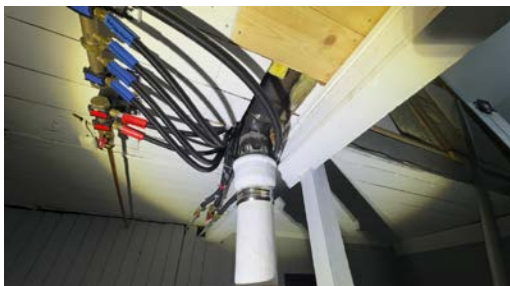
Avløpsrør av soil fra byggeår.

Utskifting av soilrør bør vurderes.

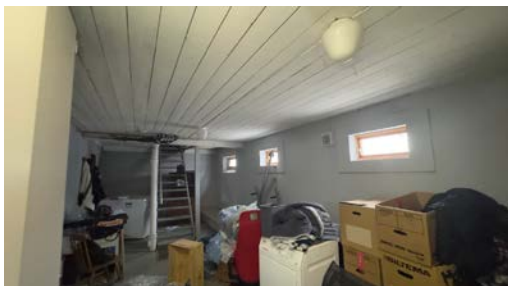
Det er ikke registrert tilfredsstillende røykvarsler i kjelleretasjen.

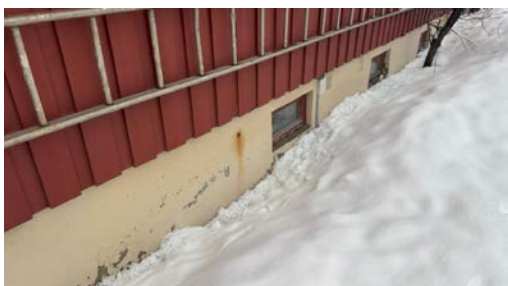
Det er viktig at terrenget heller riktig vei i området rundt grunnmuren. Overflatevann skal ledes hurtigst mulig vekk fra konstruksjonen for å unngå unødvendig fuktbelastning på utvendig fuktsikring og drenering. Ideelt bør det være god helling vekk fra husets grunnmur i en avstand av 3 meter.

Tomten er snødekt og derfor ikke nærmere vurdert.

- Det bør foretas nærmere undersøkelser av tomta når den er snøfri.

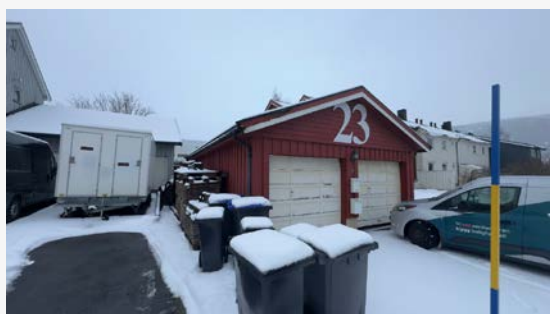
### Dobbelgarasje

Garasjen fremstår som noe mangelfullt vedlikeholdt.
