# Tilstandsrapport

Enebolig m/ garasje og 2 utleiedeler

Nordlysbyggen 1, 8610 MO I RANA

Befaringsdato: 25.04.2024

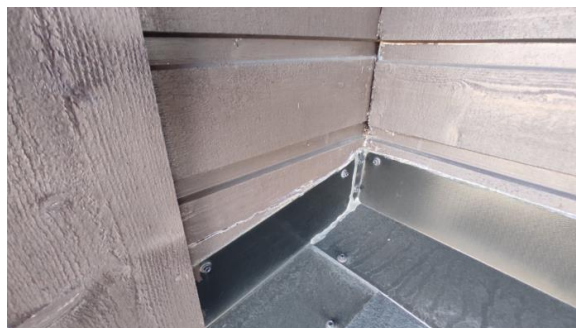
Tak/vegg beslag er montert utenpå kledningen.

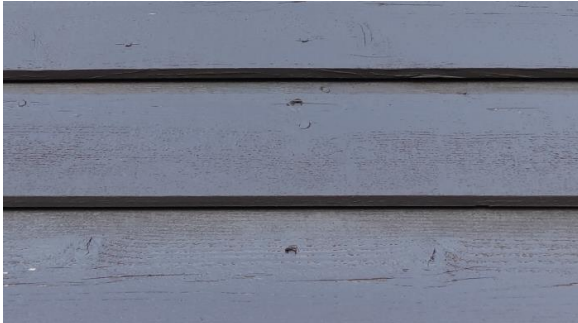
Ufagmessig innfestning av kledning.

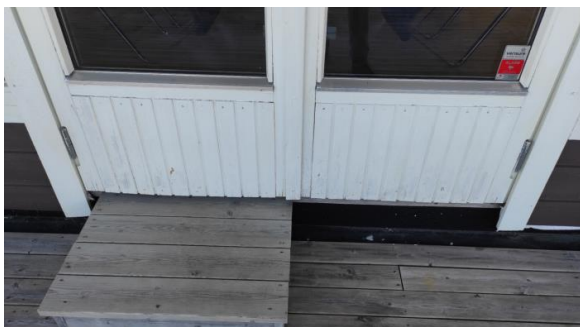
Terrassedører i 2. etasjen har noe utvendig fuktsvell i nedre del.

Fuktsvell i nedre del av dørblad.

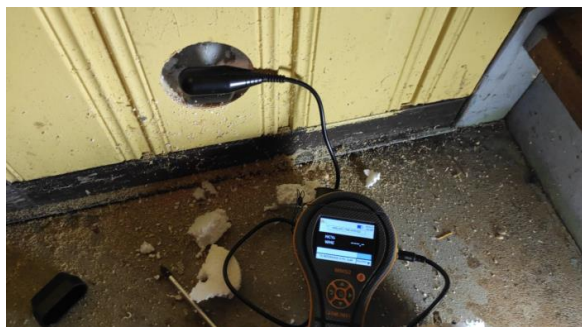
Det ble utført fuktsøk på betonggulv i sokkeletasjen, og forhøyde fuktverdier ble målt.

- Det er påvist indikasjoner på noe fuktgjennomtrenging i kjellergulv.

Fuktsøk med forhøyd fuktverdi.

For å forhindre fuktoppsug i kjellergulv må det etableres plast under gulvet.

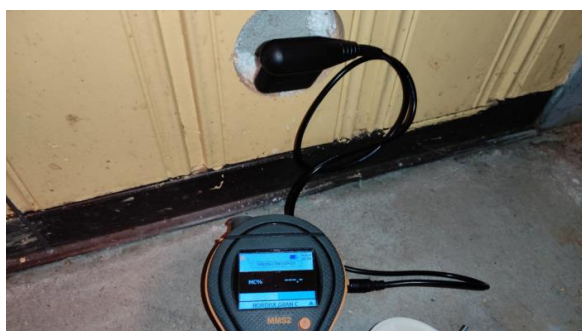
Fuktmåling utført 24.05.2024.

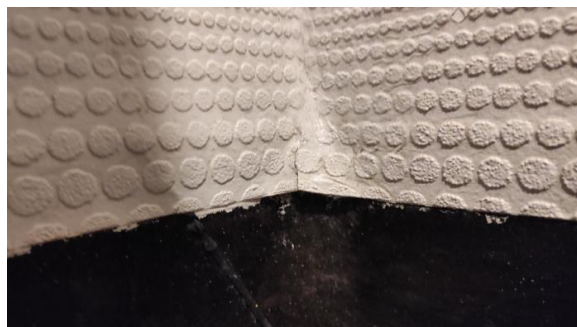
Våtromstapet slipper i bunn og har rift i hjørner.  
Utett gjennomføring kobberrør og kabler i vegg.  
Dør inn til badet har fuktsvell og maling flasser.  
Noen sår/flenger i våtromstapet.

Våtromstapet slipper i bunn og har rift.

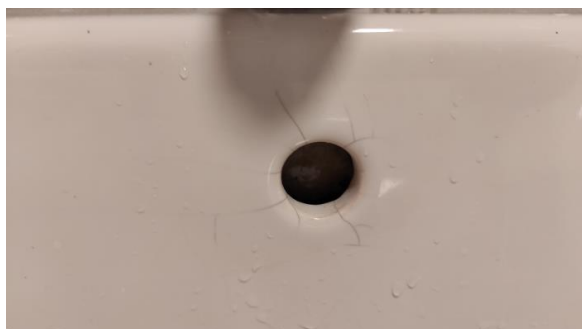
- Det er påvist riss/sprekker i utstyr på våtrommet.

Servant.

Mykfuge mellom servant og vegg bør etableres.

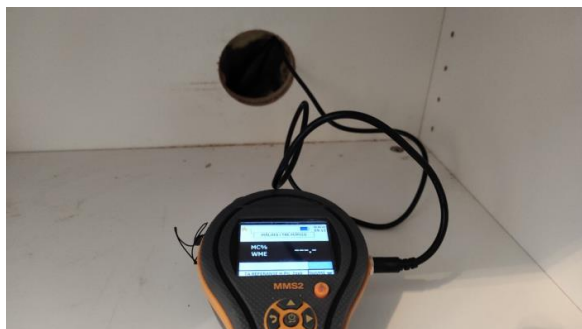
Det ble ikke registrert forhøyede fuktverdier, og måleresultatet ble ikke synlig på fuktmåleren. Dette vil si at trevirket inneholder mindre enn 8% fuktighet.

Fuktmåling i vegg.

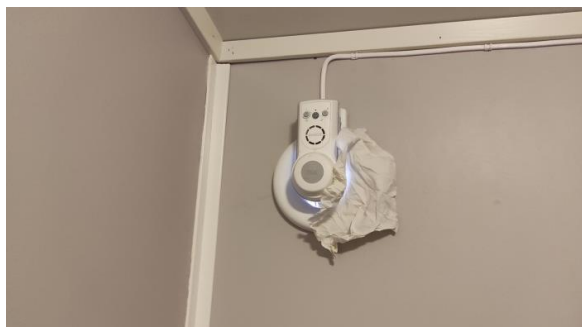
Test av elektrisk styrt vifte.

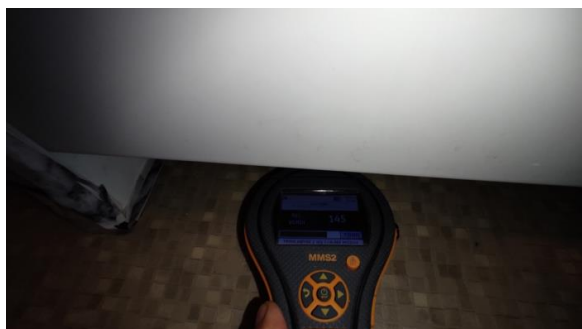
Det ble og utført fuktsøk på gulvet i området rundt sluken, ingen forhøyede fuktverdier ble registrert.

Fuktsøk ved sluket, utført 25.04.2024.

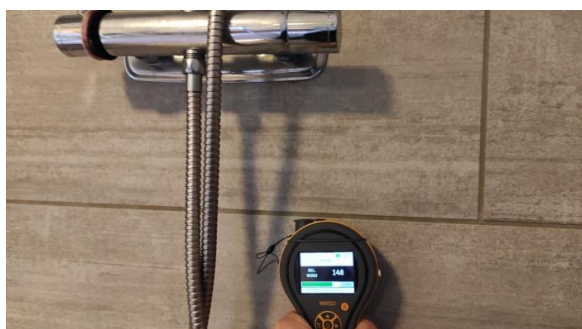
Fuktmåling i vegg.

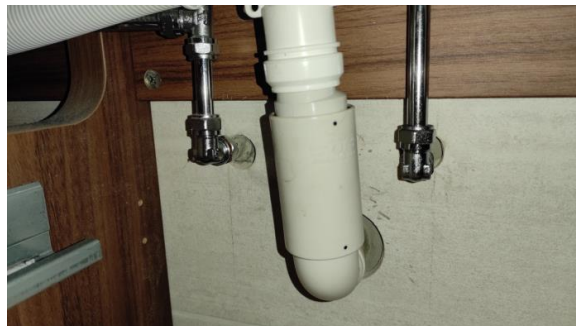
Manglende veggbokser for rørgjennomføring.

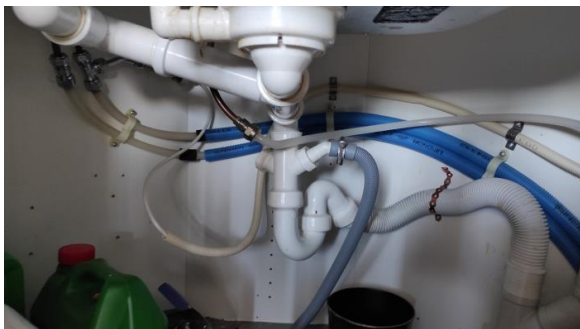
Kontroll etter lekkasjer.

Mykfuge bør etableres i overgang benkeplate/vegg.

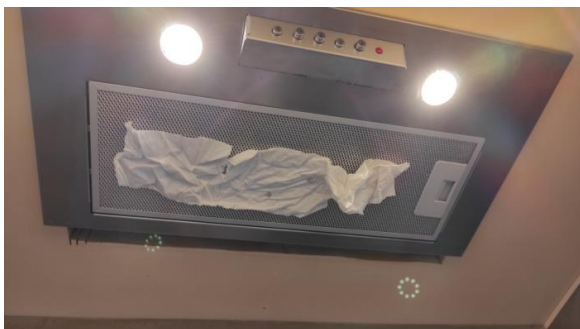
Funksjonstest av ventilator.

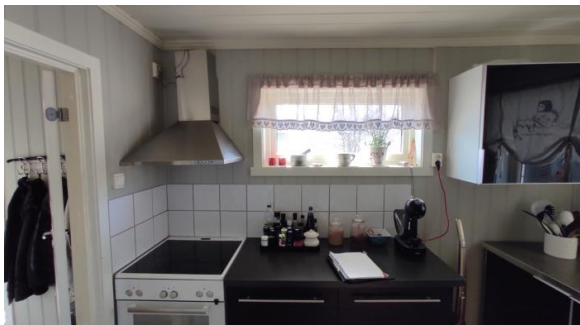
Kjøkkenet har innredning med laminerte skrog, glatte slette fronter, laminat benkeplater, enkel oppvaskum med ett-greps blandebatteri, overskap med glassfronter og flis på vegg bak benkeplate. Frittstående hvitevarer som kjøl/fryseskap, komfyr med platetopp og oppvaskmaskin. Det ble utført fuktsøk ved kjøleskap, oppvaskmaskin og vask. Ingen forhøyede fuktverdier ble registrert. Innredningen har noe bruksslitasje.

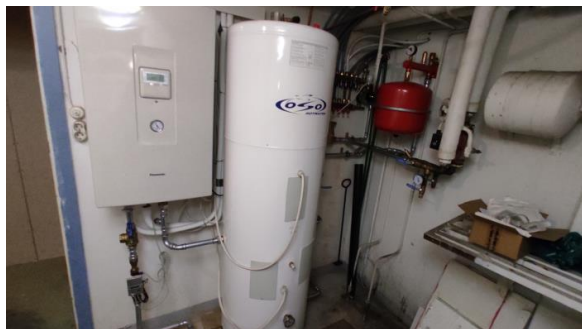
Ca. 300 liters varmtvannstank av merket Oso fra 2016. Plassert på tekniskrom i sokkeletasjen.

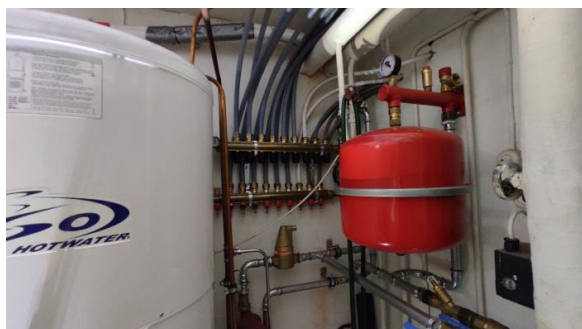
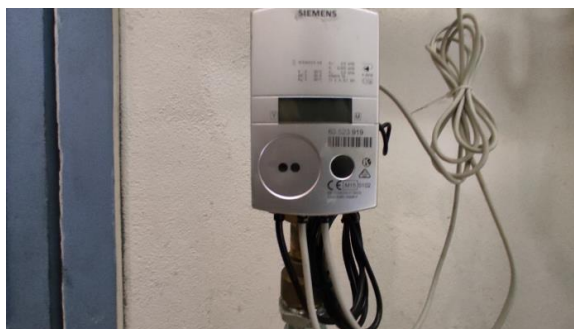
Varmepumpen og samlestokk er plassert i kjelleretasjen.

Usikkerhet når det sist ble utført service på anlegget.
