Nordlysbyggen 1, 8610 MO | RANA

**Spektakulær, stor enebolig med sentral beliggenhet! Leieinntekter på kr 21.000,- pr.mnd. Solrik plassering. Urban og rå utsikt.**

# Tilstandsrapport

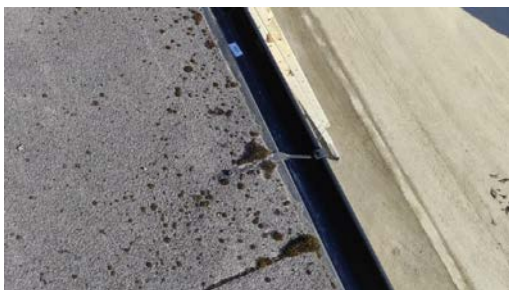
Det er fare for vanninntrengning rundt skruen på overbåndet til takrennekroken, denne må skrus fast før taktekket legges.

Overbånd er skrudd ned utenpå taktekket.

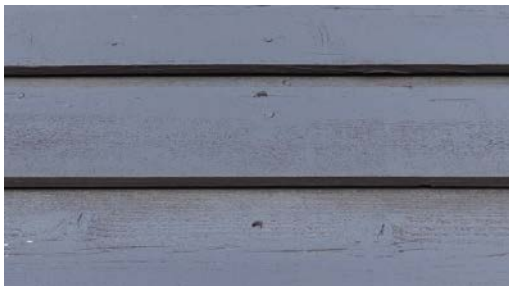
Ufagmessig innfestning av kledning.

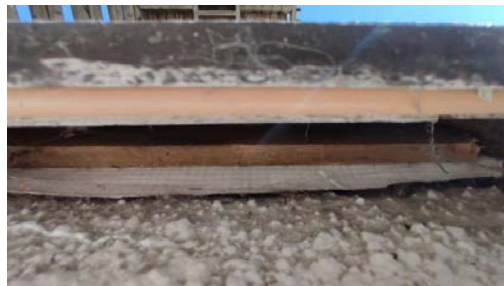
Manglende musebånd.

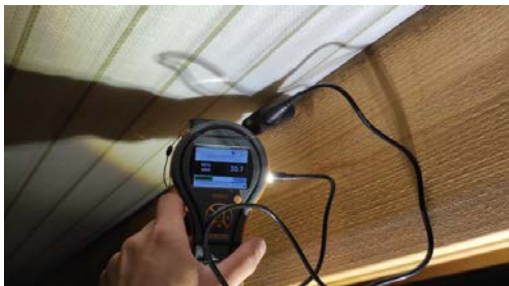
Begrenset ventilasjon i raft.

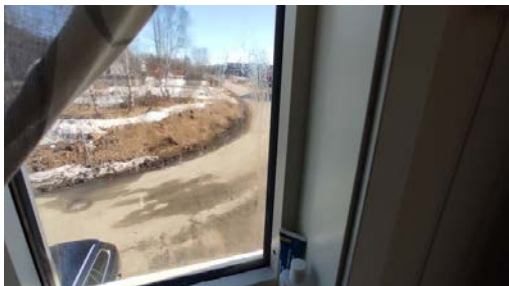
- Det er påvist noen glassruter som er punktert eller sprukne
- Karmene i vinduer er værslitte utvendig og det er sprekker i trevirket.
- Vannbrett er ikke fagmessig utført.

Punktert vindu.

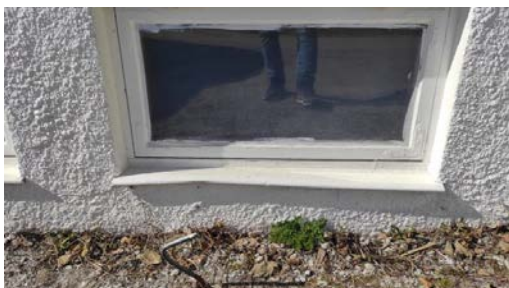
Bungel i beslag.

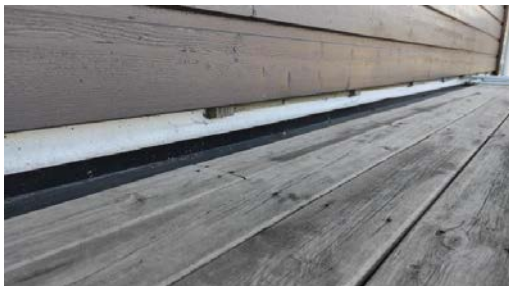
Manglende kledningsbord.

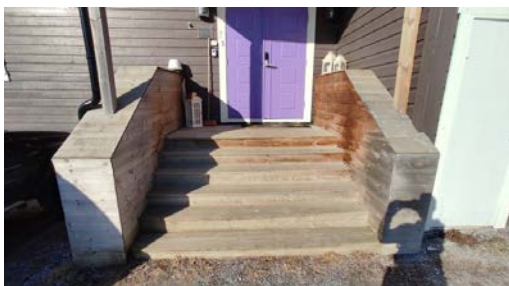
Trapp til hovedinngang.

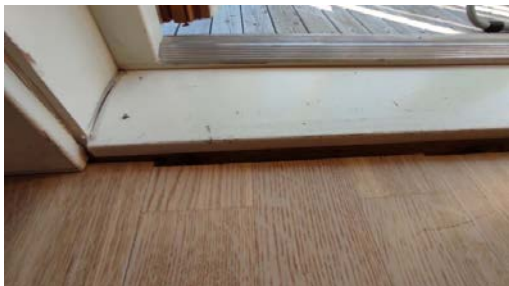
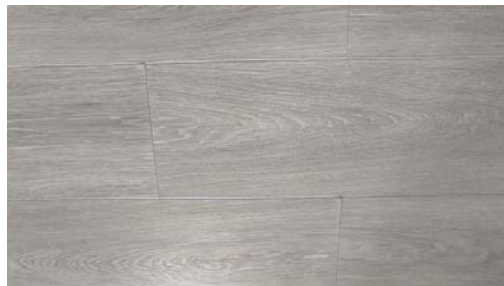
Ufagmessig avslutning av gulv.

Noe utbedringer avslutninger av listverk og gulv bør påregnes.  
Overflater må rengjøres, for å fjerne heksesot/støvkondens, årsak må og fjernes/elimineres.

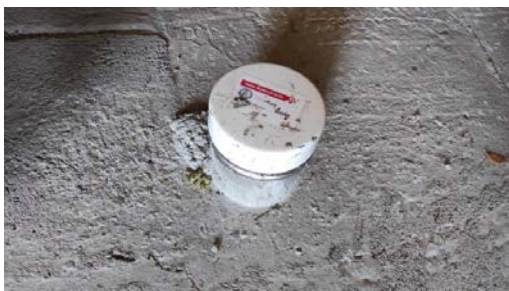
Det er ikke utført radonmåling. Leiligheten er i dag leid ut, så det må utføres radonmåling iht. Strålevernforskriften.

Radonbrønn.

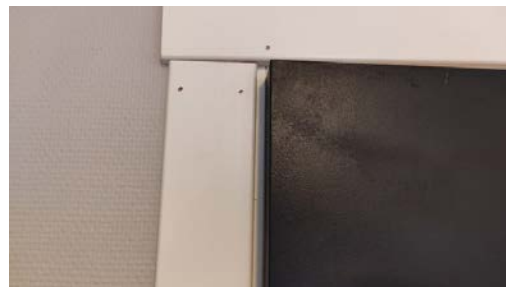
Dørblad tar i karm.

Det bør påregnes noe vedlikehold av eldre dører og håndtak, eventuelt utskifting.

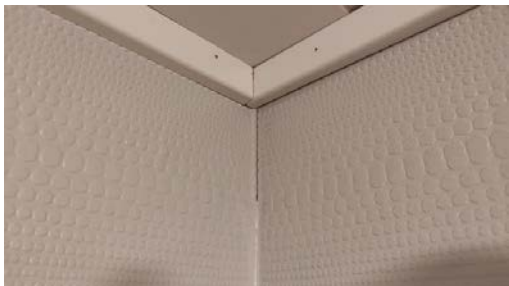
Rift i våtromstapet.

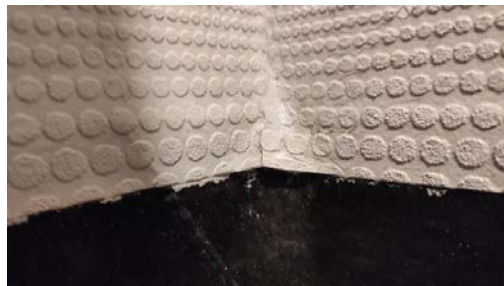
Våtromstapet slipper i bunn og har rift.

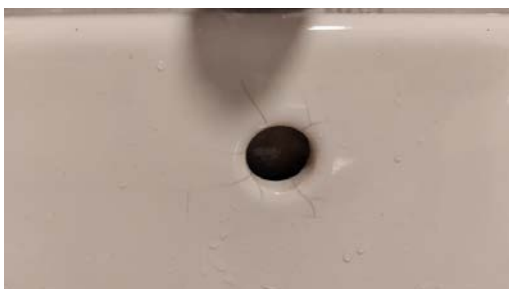
- Det er påvist riss/sprekker i utstyr på våtrommet.

Sår og skader i nedre kant av innredningen.

Servant.

Mykfuge mellom servant og vegg bør etableres.

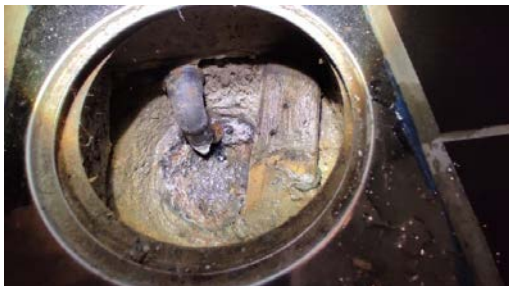
Eldre slukløsning.

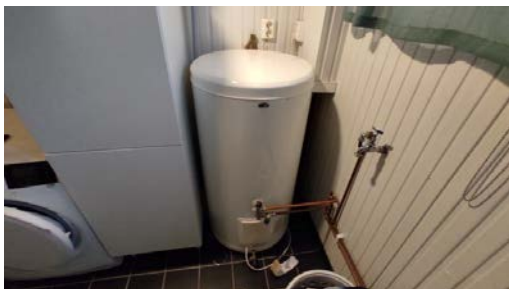
Strømtilførsel via stikkontakt.

- Det bør etableres tilfredsstillende el-tilkobling etter gjeldende forskrift.

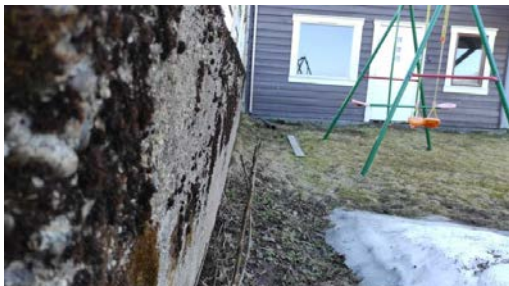
Forstøtningsmuren har skjevheter.
