Holthagan 15, 2123 BRUVOLL

**3. Generasjonseide eiendom i  
veletablert område \* 6 soverom \*  
Garasje/uthus og stabbur**

# Tilstandsrapport

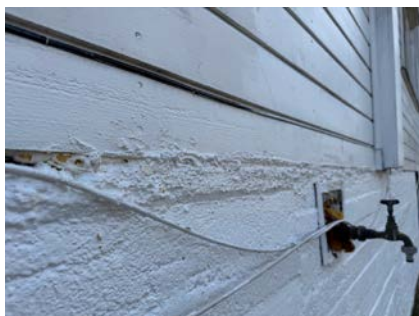
Det er ingen eller liten lufting i nedre kant av kledning mot grunnmur.  
Det er påvist spredte råteskader i bordkledningen.  
Det er registrert symptom på aktivitet fra skadedyr  
Det er værslitt/oppsprukket trevirke/trepener.

Ingen lufting bak kledning, noe som kan være årsaken til råteskader.  
Gesimskasse i mønespiss på tilbygg er "plateslått" av ukjent årsak og hvor skjulte skader kan forekomme.

Det er ingen lufting bak kledning.

Ingen lufting.

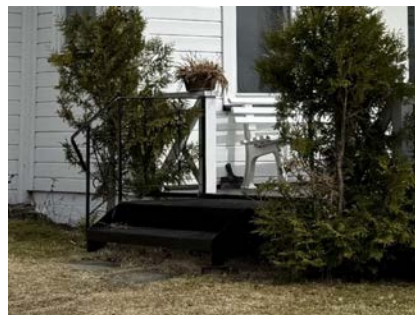
Trapp nr. 1

Manglende rekkverk gir større fare for at personer kan snuble eller falle.

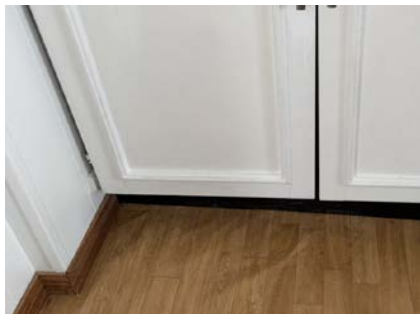
Gulvflatene med beleg i 2. etasje fremstår som slitte, med blant annet oppstående skjøter som påvirker overflatens helhet. Belegget på kjøkkenet viser tegn til vridning og pløser, sannsynligvis som følge av en tidligere vannskade fra kjøkkenbenk. Dette indikerer at utbedring eller utskifting bør påregnes.

Det er pløser og løst gulvbelegg foran oppvaskbenk. Eier opplyser om at det var en vannlekkasje i kjøkkenbenk for noen år tilbake, og hvor det er sannsynlighet for at dette er årsaken til avvikene i belegget. Det ble kontrollmålt med fuktmåler på befæringsdato uten at det ble registrert unormale fuktverdier.

Kjøkkengulv.

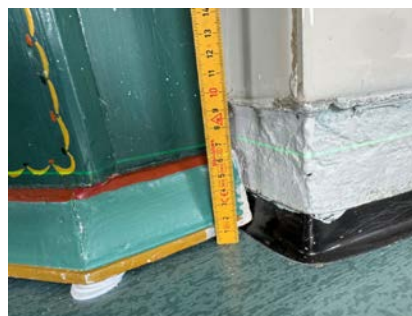
Målt høydeforskjell på over 20 mm innenfor en lengde på 2 meter. Tilstandsgrad 3 gis med bakgrunn i standardens krav til godkjente måleavvik.  
Målt høydeforskjell på over 30 mm gjennom hele rommet. Tilstandsgrad 3 gis med bakgrunn i standardens krav til godkjente måleavvik.

Målt 6.5 cm ved pipe
