Holthagan 15, 2123 BRUVOLL

**3. Generasjonseide eiendom i  
veletablert område \* 6 soverom \*  
Garasje/uthus og stabbur**

Befaringsdato: 10.04.2025

Rapportdato: 24.04.2025

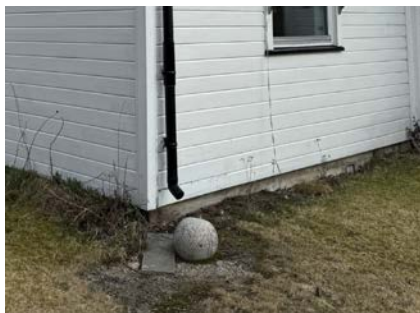
Det er ikke tilfredsstillende bortledning av vann fra taknedløp ved grunnmur.

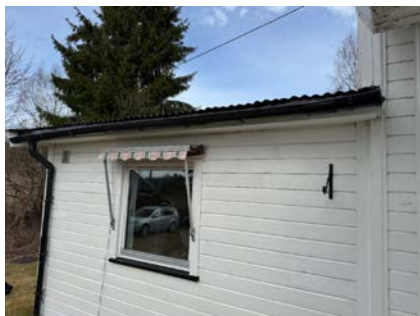
Skjevheter i takrenner. Mer enn halvparten av forventet brukstid er passert på renner/nedløp/beslag.

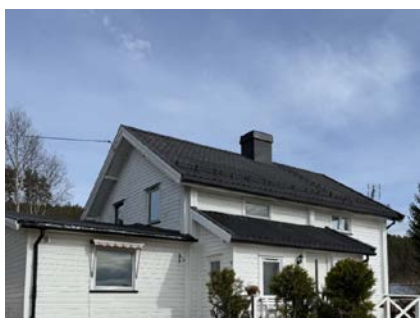
Det mangler snøfangere på deler av taket, noe som var krav på byggemeldingstidspunktet.

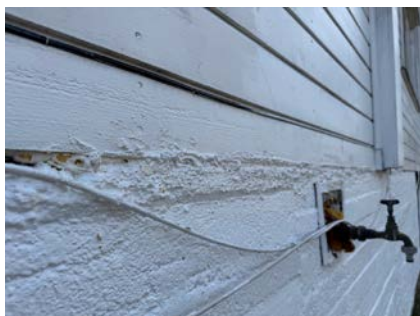
Ingen lufting bak kledning, noe som kan være årsaken til råteskader.  
Gesimskasse i mønespiss på tilbygg er "plateslått" av ukjent årsak og hvor skjulte skader kan forekomme.

Det er ingen lufting bak kledning.

Ingen lufting.

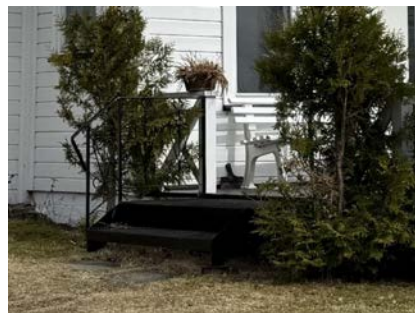
Trapp nr. 1

Manglende rekkverk gir større fare for at personer kan snuble eller falle.

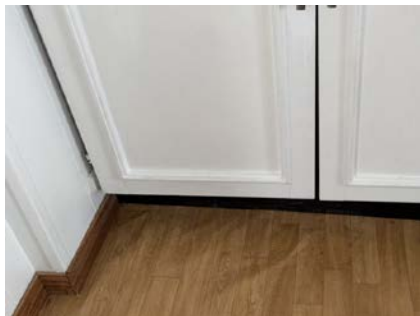
Det er pløser og løst gulvbelegg foran oppvaskbenk. Eier opplyser om at det var en vannlekkasje i kjøkkenbenk for noen år tilbake, og hvor det er sannsynlighet for at dette er årsaken til avvikene i belegget. Det ble kontrollmålt med fuktmåler på befæringsdato uten at det ble registrert unormale fuktverdier.

Kjøkkengulv.

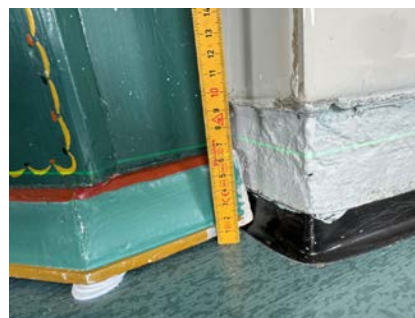
Målt høydeforskjell på over 20 mm innenfor en lengde på 2 meter. Tilstandsgrad 3 gis med bakgrunn i standardens krav til godkjente måleavvik.  
Målt høydeforskjell på over 30 mm gjennom hele rommet. Tilstandsgrad 3 gis med bakgrunn i standardens krav til godkjente måleavvik.

Målt 6.5 cm ved pipe

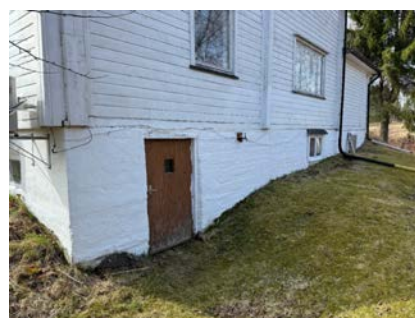
Det er påvist dårlig fall eller flatt terreng inn mot grunnmur og dermed muligheter for større vannansamlinger.  
Terreng foran kjellerdøren har dårlig fall eller flatt terreng inn mot døråpning, noe som kan føre til større vannansamlinger og økt risiko for fuktproblemer

Det bør foretas terrengjusteringer.

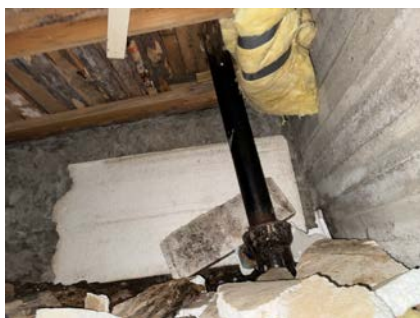
Ut i fra oppstikk i kjeller er utv. avløpsrør støpejern og vannledninger er av plast (PEL), men andre rørtyper i grunn kan ikke utelukkes (ikke synlig).

Støpjern avløpsrør
