Hilton 45C, 2040 KLØFTA

**KLØFTA - Oppgradert rekkehus med  
attraktiv beliggenhet - Nær skole/  
bhg/kollektiv - Barnevennlig -  
Hage - Garasje**

# Tilstandsrapport

Befaringsdato: 04.12.2025

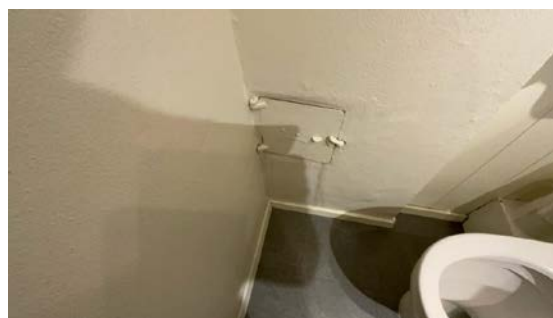
Ildfast plate mangler på gulvet under sotluke/feieluke på pipe.

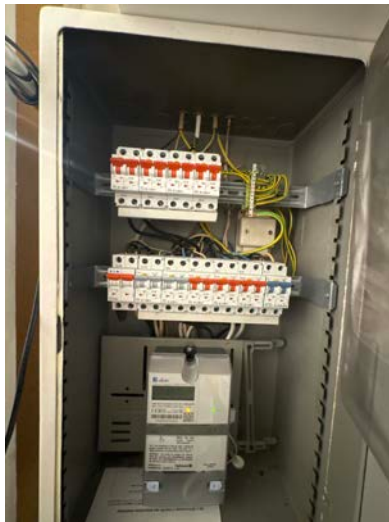
Det ble avdekket jordleder som ikke var merket med PE merking.

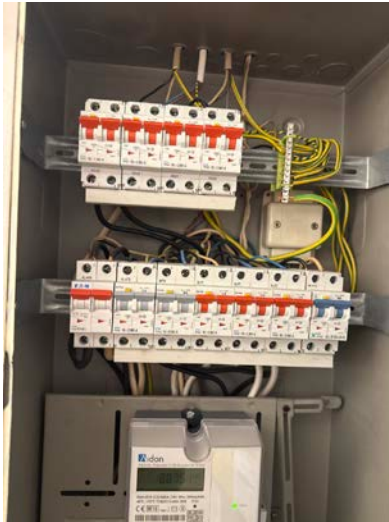
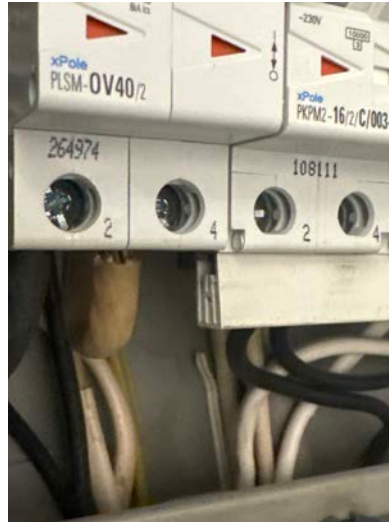
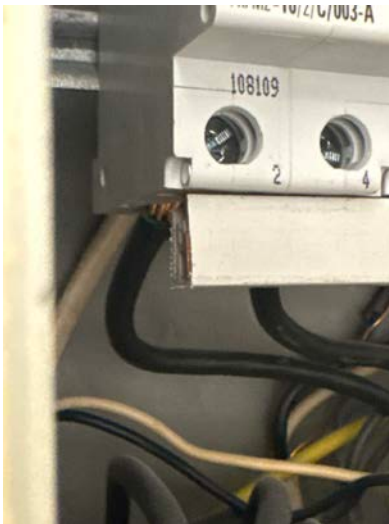
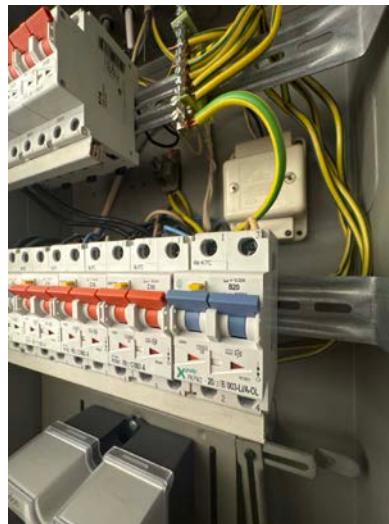
Det manglet endedeksler på samleskinner.

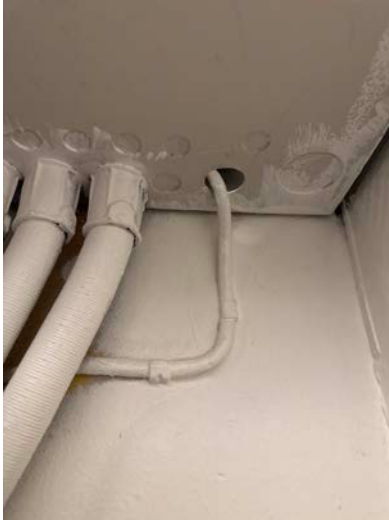
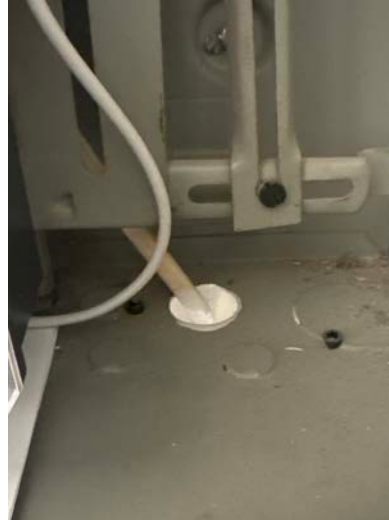
Det ble funnet en åpen gjennomføring til sikringsskapet for en kabel.

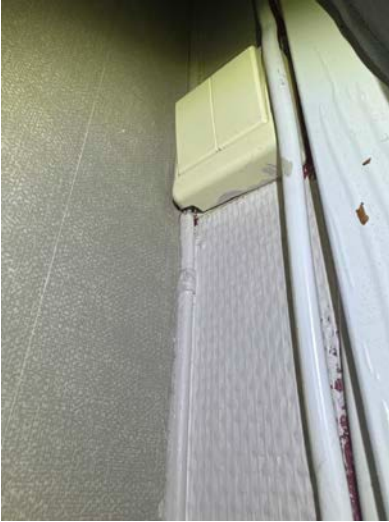
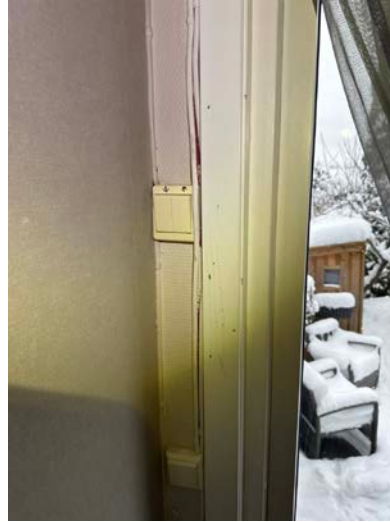
Kabel til persiennebryter var avmantlet utenfor kapslingen til bryteren.

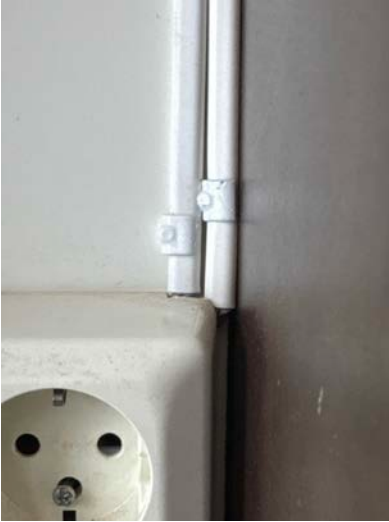
Kabler inngående til stikkontakt over kaffemaskin og airfryer var avmantlet utenfor kapslingen på stikkontakten.

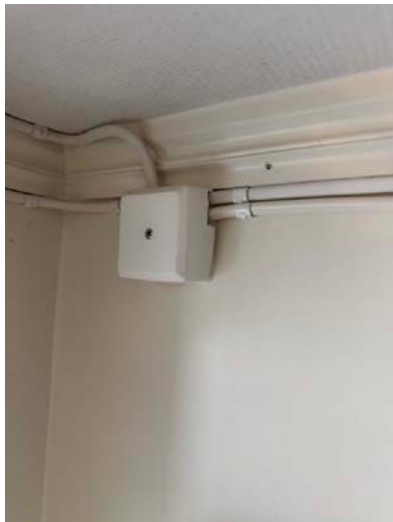
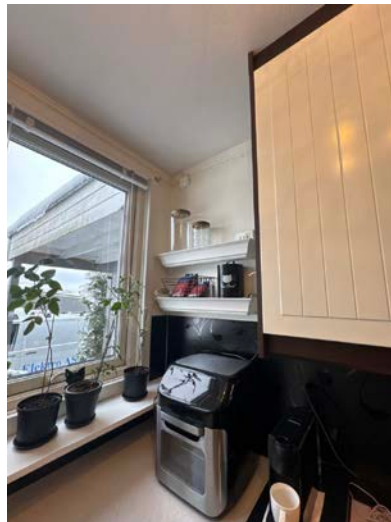
Koblingsboks på veggen på kjøkken er ikke egnet til sitt formål, den buler utover og utsparingene er for store.

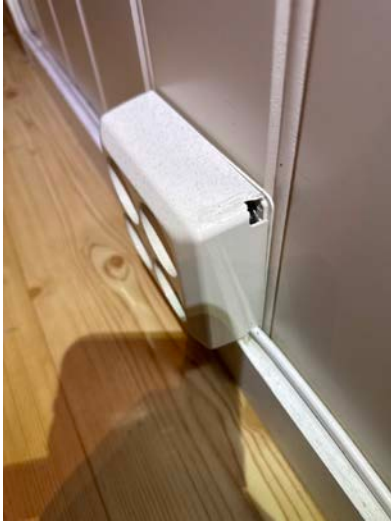
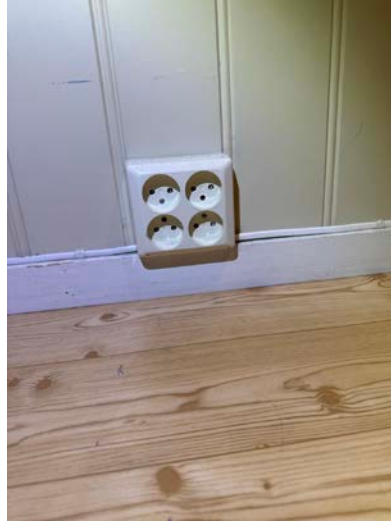
4-veis stikkontakt ved gulv var skadd med en hull i kapslingen.

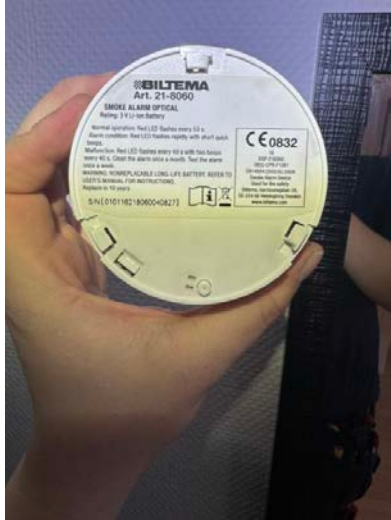
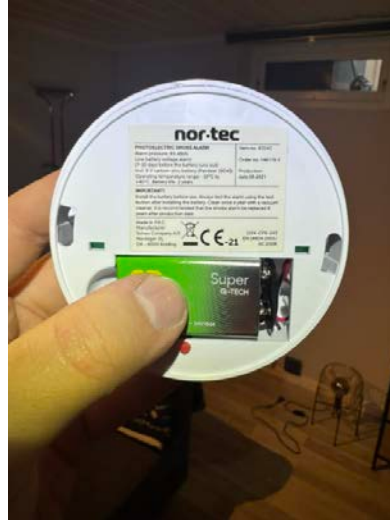
Det er anordnet med et rikelig antall detektorer i boligen, men minimum 1 i hver etasje. Alle detektorer er testet med testknapp og virker. Flere detektorer er observert å være passert levetid, så disse må skiftes ut.

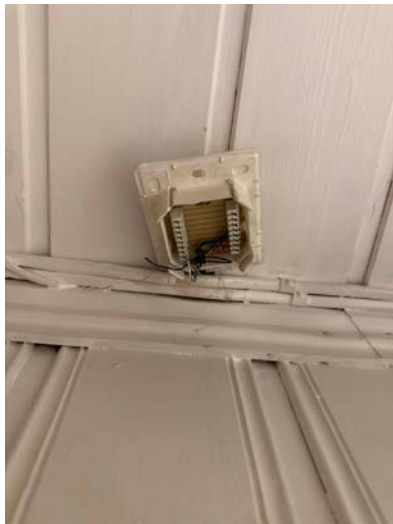
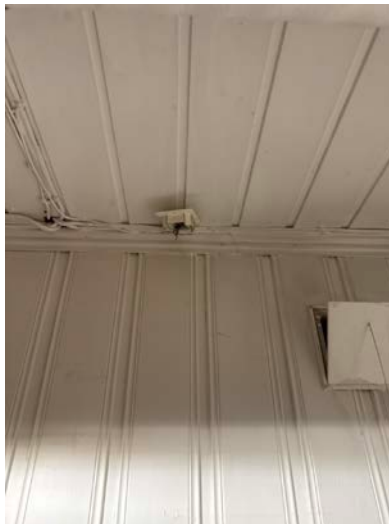
Kjellergang

**ID 1524036 - [e] Løse EKOM kabler****Kommentar**

Det ble funnet en modulærkontakt som ikke var komplettert og som var løs.

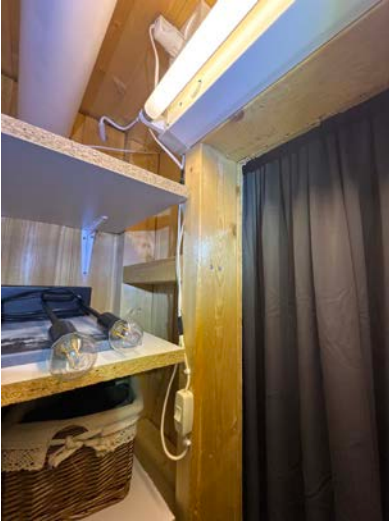
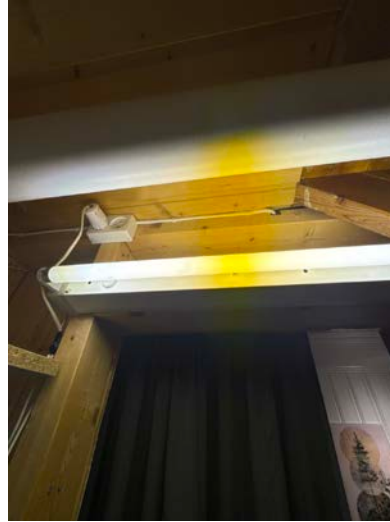
Lampe i bod var koblet med lampett ledning og lampett bryter. Anbefales en bedre fagmessig løsning i fast installasjon.

Installasjonen er ikke lagt opp fagmessig og må etterses. Det er beskrevet nærmere i avvik og med bilde og kommentar hva dette gjelder i installasjonen.

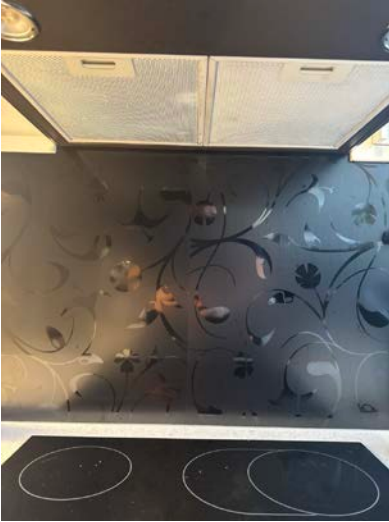
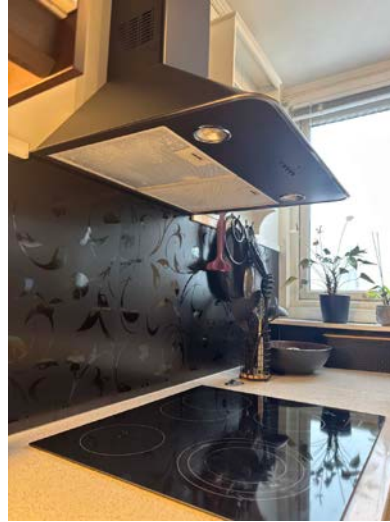
Det er ikke montert komfyrvakt - det anbefales.

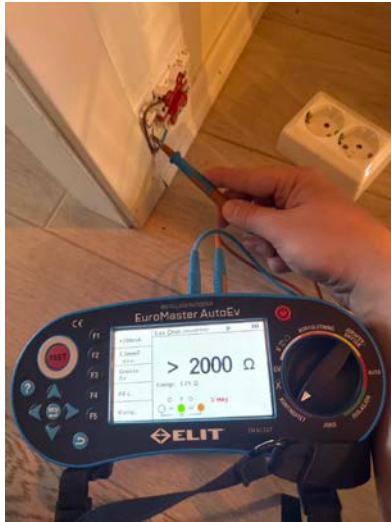
**ID 1523855 - [b] Manglende jordforbindelse****Kommentar**

Jord i en rekke utvalg stikkontakter på kjøkken og stue hadde ingen forbindelse til jord. Jordede stikkontakter er blitt montert i ettertid og etterkant av eldre ujorda stikkontakter. Dette gjelder nok for samtlige stikkontakter og må undersøkes nærmere.

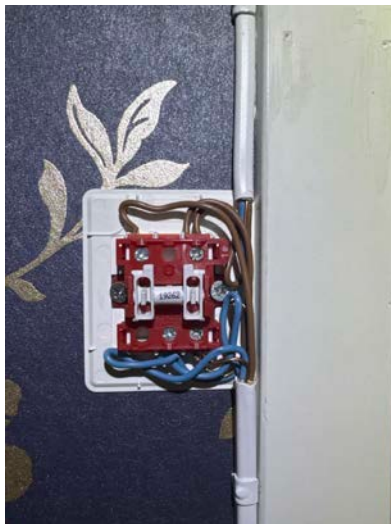
**Bilde 3** Lysbryter ved spisebordet i stue.

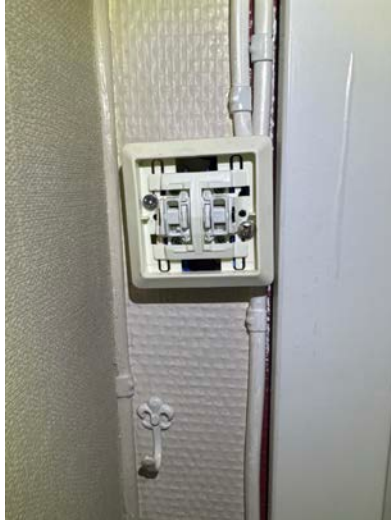
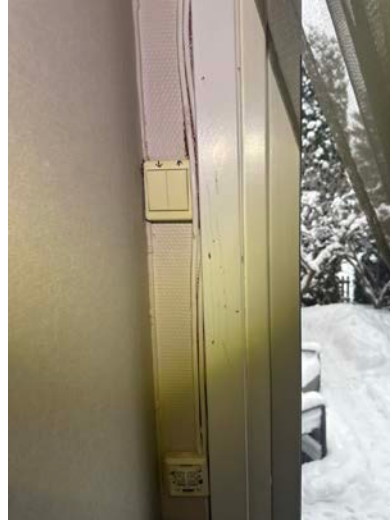
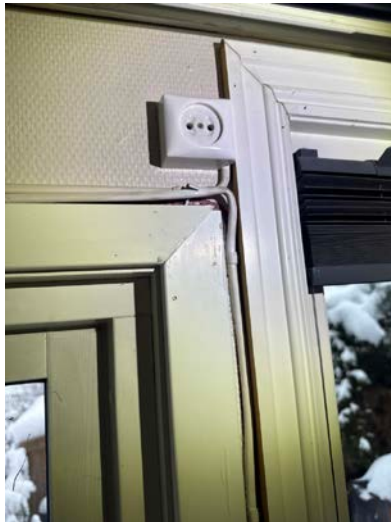
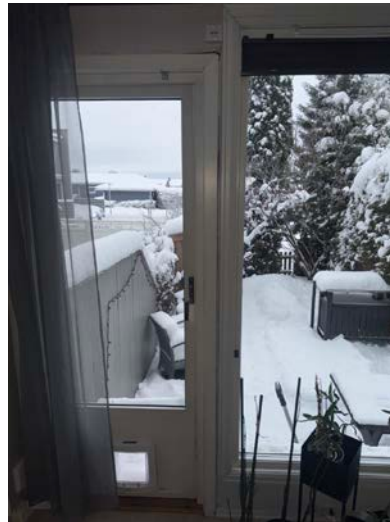
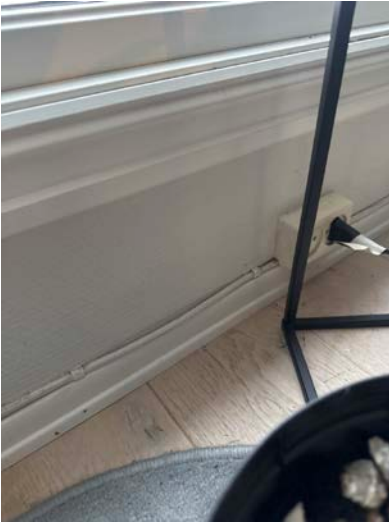
Lysbryter ved terrassedør er montert utenfor bransjestandard, med skruer som er penentrert gjennom plastikken - ikke iht. montasje anvisning. Og kabling rundt om terrassedør er ikke tilstrekkelig festet og er ufagmessig utført.

Installasjonen er ikke lagt opp fagmessig og må etterses. Det er beskrevet nærmere i avvik og med bilde og kommentar hva dette gjelder i installasjonen.

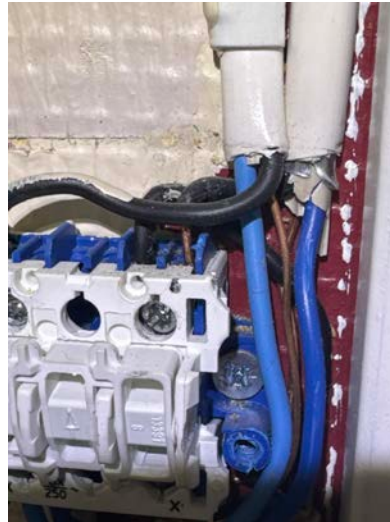
**ID 1523904 - [e] Løse ledninger****Kommentar**

Lysbryter ved terrassedør hadde løse ledninger som ikke var tilstrekkelig terminert.

**Bilde 3** Ingen kommentar**Paragrafer****FEL § 22. Beskyttelse mot skadelige termiske virkninger. Kabel / ledning var terminert feil**

Kabel var ikke korrekt terminert / kabel / ledning var ikke avsluttet på godkjent og forskriftsmessig måte. (Se bilde og bildekommentarer som forklarer avviket nærmere) Enten må kabel / ledning fjernes eller så må den avsluttes forskriftsmessig for eksempel i koblingsboks.

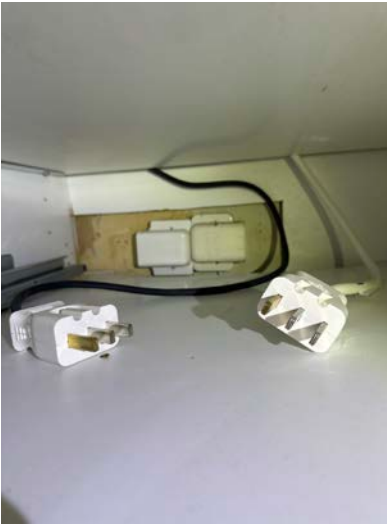
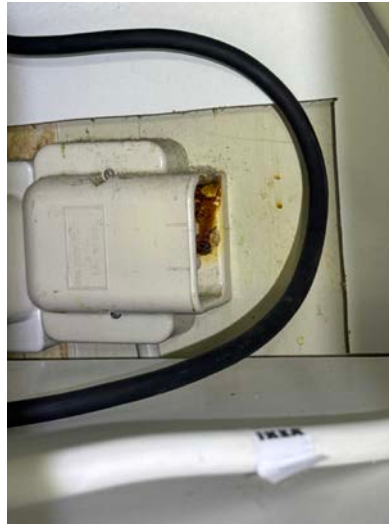
Tekniske stikkontakter for stekeovn og platetopp var ikke plassert lett tilgjengelig. Det ble observert tilstedeværelse av matfett og smuss i særlig den ene kontakten, det anbefales at denne rengjøres eller i beste fall skiftes ut.

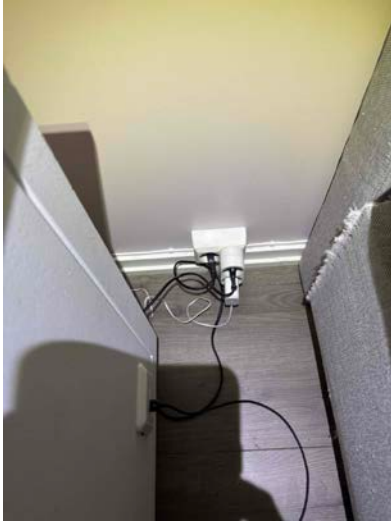
**Bilde 1** Soverom 2.etg

**ID 1524074 - [d] Skjøtekontakt****Kommentar**

Det ble observert bruk av skjøte-kontakt / forgrener i stikkontakter. Dette er ikke en tilfredsstillende løsning. Særlig ikke på varmeovner.

Stikkontakt forgrener (Skjøtekontakter) det er tatt bildet av er ikke velegnet til formålet. Man skal / bør i utgangspunktet ha faste monterte stikkontakter der elektrisk utstyr benyttes fast tilkoblet over lengre tid.

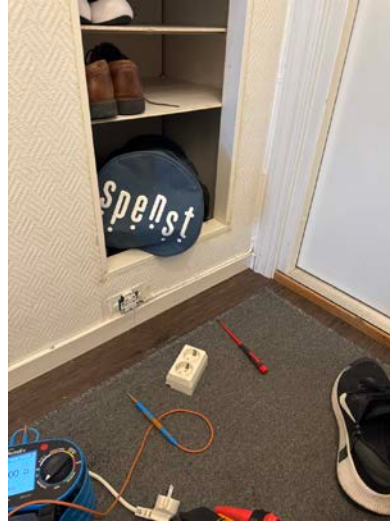
Stikkontakt i gang har manglende forbindelse til jord.

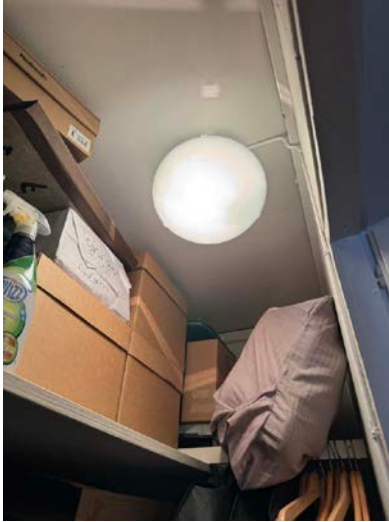
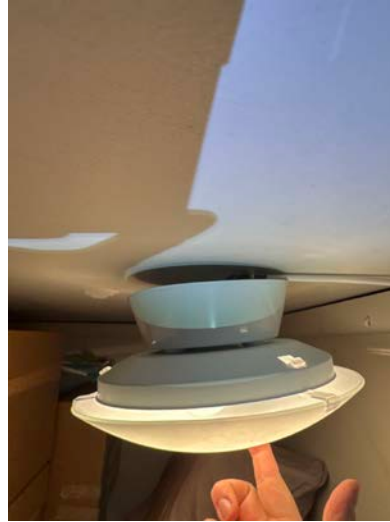
**ID 1524128 - [f] Løs taklampe****Kommentar**

Taklampe i bod var løs og var ikke tilstrekkelig festet.

**Paragrafer****FEL § 20, 21 og 22. Beskyttelse mot termiske virkninger og elektrisk sjokk. Løst elektrisk utstyr**

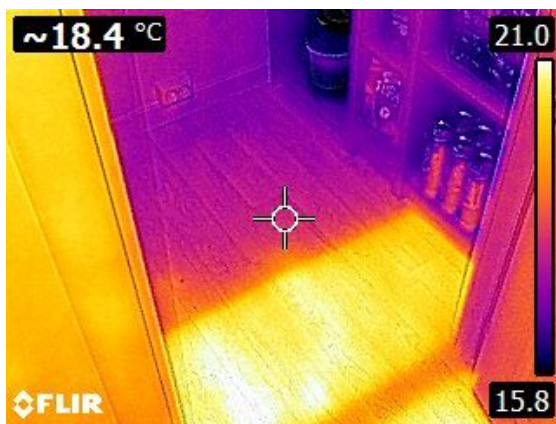
**Bilde 3** Termogrammet viser tydelige folie striper og en jevn varme-effekt.
