# Tilstandsrapport

Tomannsbolig

Naustvollhøgda 50 B, 6530 AVERØY

Befaringsdato: 25.06.2024

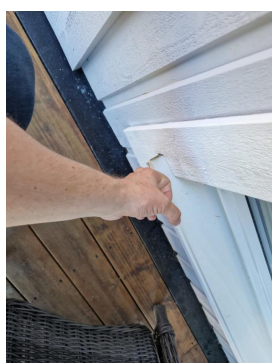
Boligen har vinduer med 2-lags glass i malte trekarmner. Det er montert takvinduer på loftet.

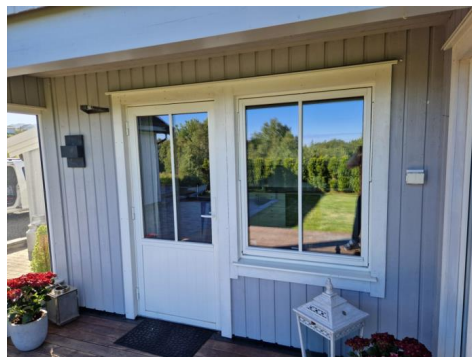
## ! TG 1 Dører

Hvitmalt hovedytterdør i tre med glass, og en ytterdør i tre med glass inn til hobbyrommet. Balkongdørene er hvitmalt tredører.

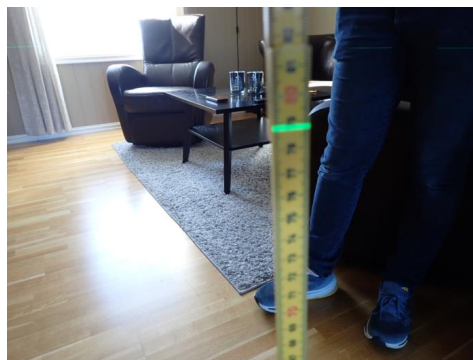
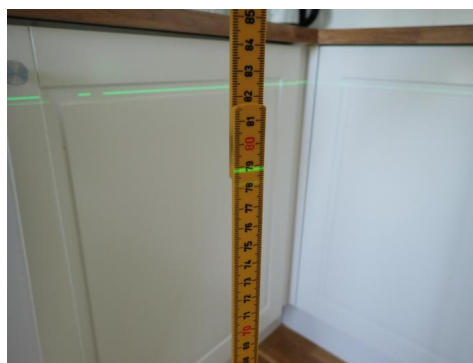
### ! TG 1 Etasjeskille/gulv mot grunn

Boligen har etasjeskille i tre.

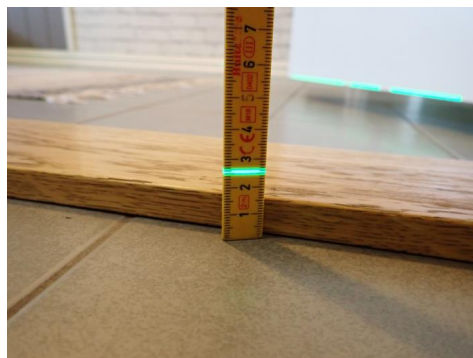
## TG 1 Overflater Gulv

Gulv er belagt med flis med underliggende elektriske varmekabler.

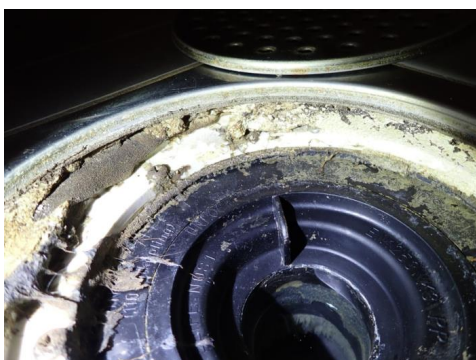
### ! TG 1 Sluk, membran og tettesjikt

Sluk av plast. Synlig membran klemt i slukring.

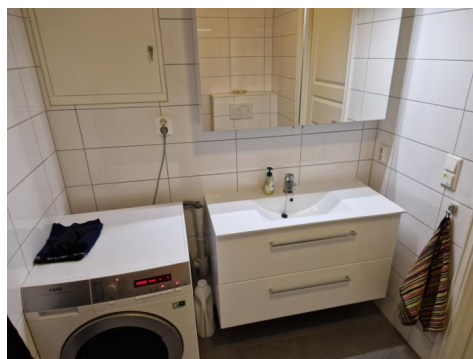
### ! TG 1 Sanitærutstyr og innredning

- Lys innredning med skuffefronter i glatt utførelse. Speilskap med lys over.
  - Buet dusjhjørne
  - Veggmontert toalett
  - Opplegg for vaskemaskin
- Utstyr er ikke funksjonstestet

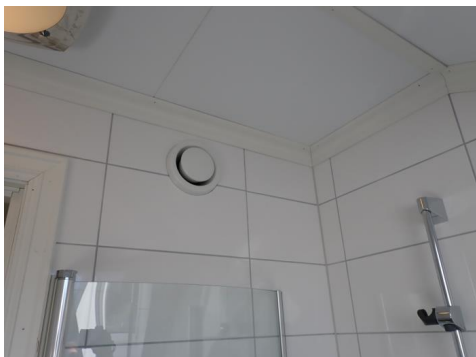
## LOFT > BAD

### ! TG 1 Tilliggende konstruksjoner våtrom

Hulltaking er foretatt og ingen unormale forhold er avdekt. Hulltaking er en stikk kontroll ett sted. Kontrollen kan ikke utelate fuktskader andre steder i rommet.

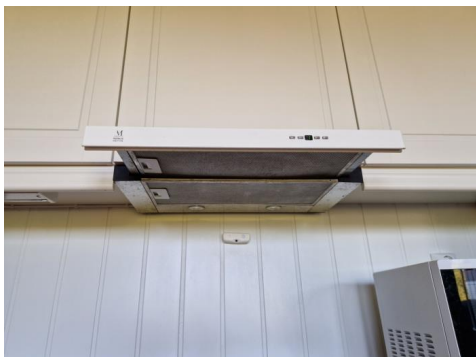
### ! TG 1 Vannledninger

Boligen er utført med synlige vannrør som rør i rør system.

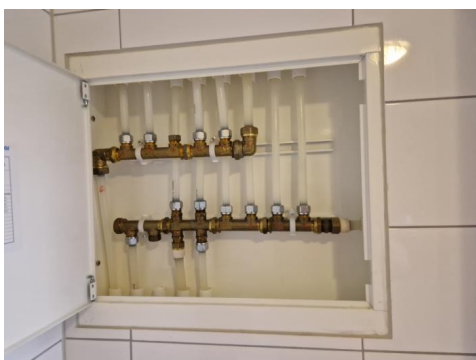
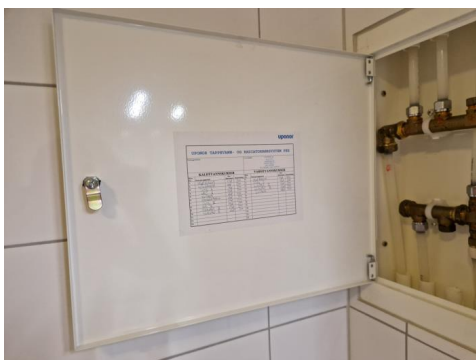
### ! TG 1 Avløpsrør

Boligen er utført med synlige sluker og avløpsrør i plast.

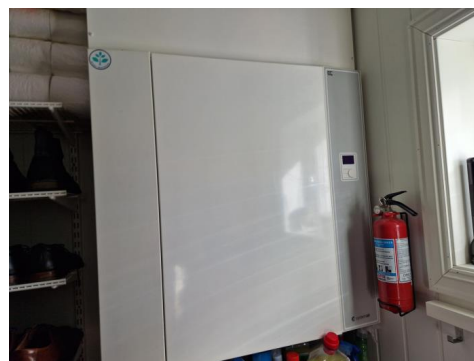
### ! TG 2 Varmesentral

Boligen har luft til luft varmepumpe i stuen. Varmepumpe er ikke funksjonstestet

- Det er ikke behov for utbedringstiltak siden varmesentralen fungerer i dag, men ut ifra alder kan skader plutselig oppstå på eldre anlegg.

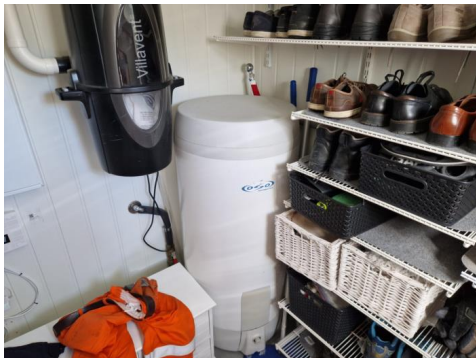
## ! TG 1 Andre installasjoner

Villavent sentralstøvsuger

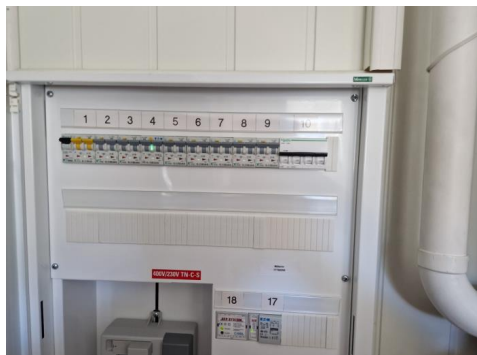
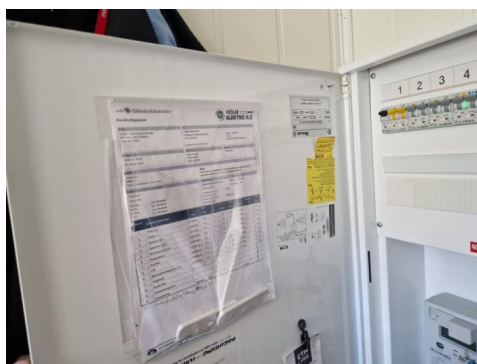
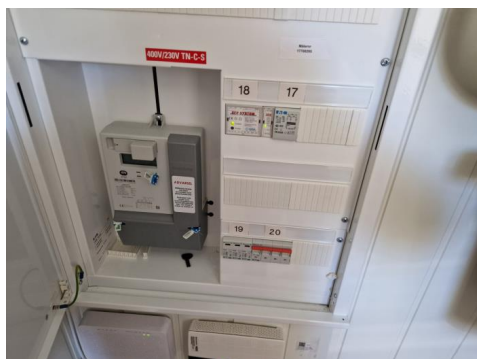
## ! TG 3 Branntekniske forhold

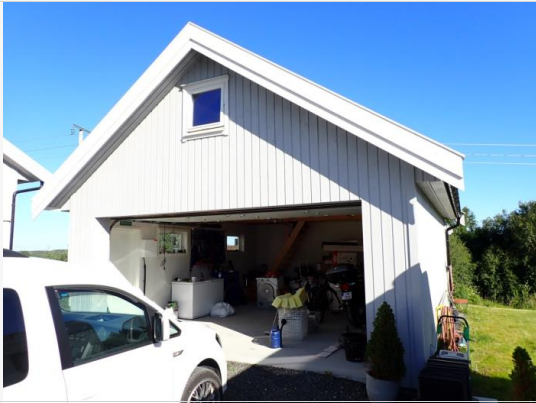
## Garasje

Garasje med loft, satt opp på støpt plate. Yttervegger av bindingsverk med utvending stående bordkledning. Takformen er et saltak og taket er tekket med betongtakstein. Innvendig er gulvet betong, mens veggene er platebekledd. I himlingen er platene til gulvet på loftet, som er isolert under. Isolasjon ligger åpen. Det er trapp opp til loft i bakkant inne i garasjen. Loftet har foruten gulv, åpen konstruksjon. Det er påkoblet elektrisitet i garasjen. Det er montert en leddport med portåpner i front, og dør i tre på siden.

Bygget er jevnlig vedlikeholdt. Garasjen er ikke tilstandsvurdert.
