Potholtvegen 116, 2260 KIRKENÆR

**RISBERGET**

# Tilstandsrapport

Befaringsdato: 29.04.2025

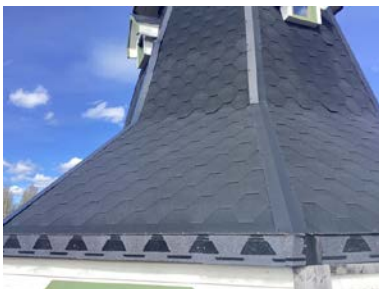
Tekking med papp på tårn.

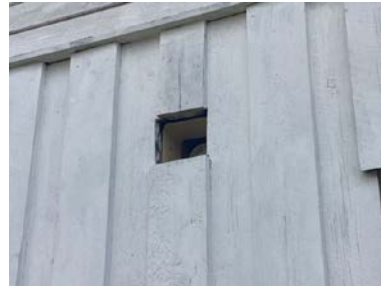
Det mangler stedvis ventiler på utsparinger i fasadekledning.

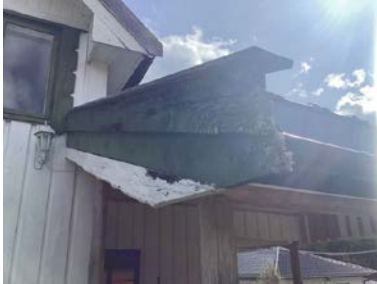
Det er råte på forkant på takkonstruksjon på tårn i begge høyder, rundt på flere sider. Ukjent om råteskade også går inni selve takkonstruksjonen.

Eksempel på råde på vindski.

Reparasjon av råteskade på tårn.

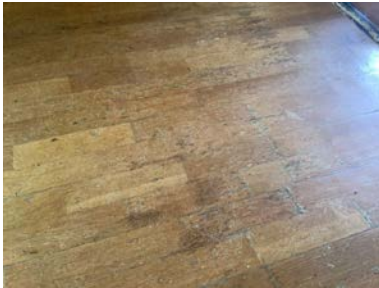
Eksempel på slitasje på eksisterende overflater.

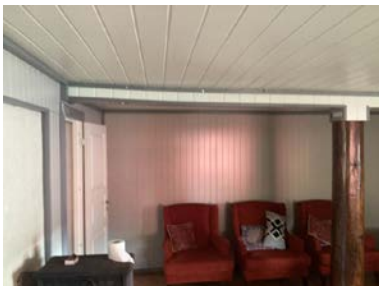
- Målt høydeforskjell på over 30 mm gjennom hele rommet. Tilstandsgrad 3 gis med bakgrunn i standardens krav til godkjente måleavvik.

Eksempel på skjevhet.

- For å få tilstandsgrad 0 eller 1 må høydeforskjeller rettes opp. Det vil imidlertid sjelden være økonomisk rasjonelt som et enkeltstående tiltak i en bolig som dette. Dersom boligen en gang skal renoveres, kan man vurdere slike tiltak.

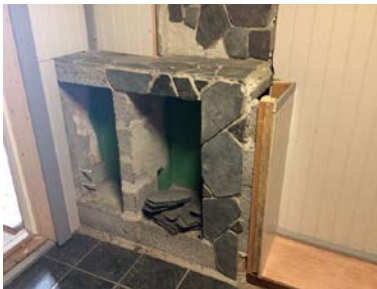
Uferdig peis i gang.

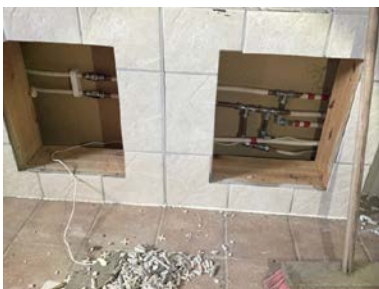
Vannrør av kobber er lagt med skjulte føringer. Dette er i dag ikke en anbefalt løsning.

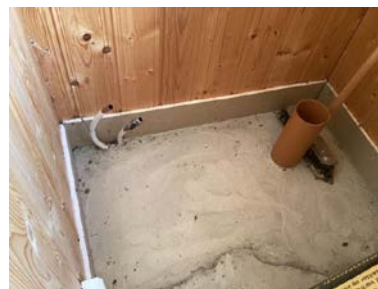
Eksempel på løse ender på vannrør.

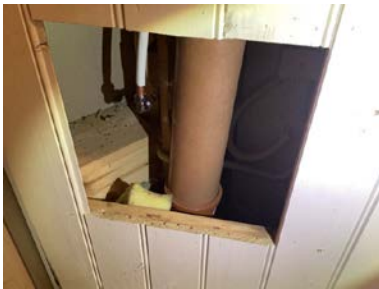
Eksempel på avløpsrør med skjult føring.

Hele anlegget må kontrolleres.

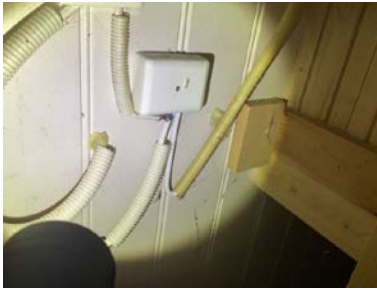
Eksempel på utførelse som indikerer arbeid av ufaglært.
