Potholtvegen 116, 2260 KIRKENÆR

**RISBERGET**

# Tilstandsrapport

Befaringsdato: 29.04.2025

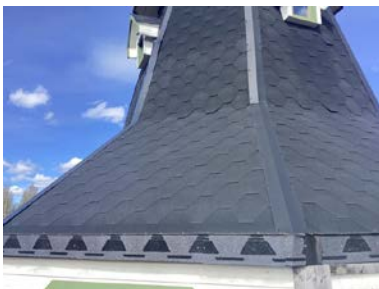
Tekking med papp på tårn.

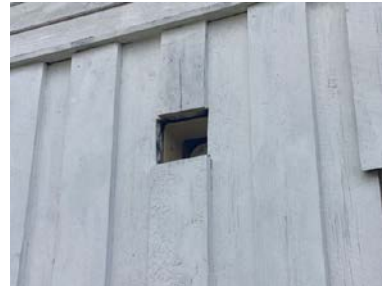
Det mangler stedvis ventiler på utsparinger i fasadekledning.

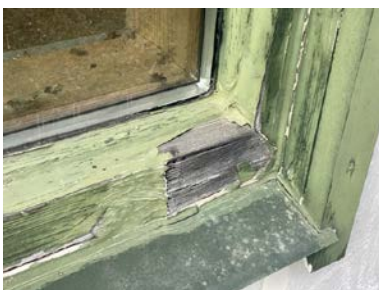
Eksempel på slitasje.

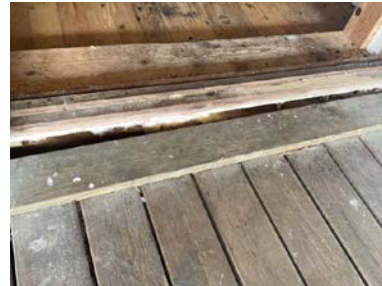
Det er ikke beslag under dør mot sør.

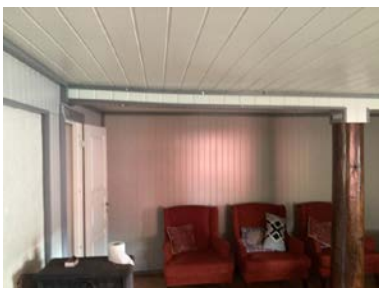
- Målt høydeforskjell på over 30 mm gjennom hele rommet. Tilstandsgrad 3 gis med bakgrunn i standardens krav til godkjente måleavvik.

Eksempel på skjevhet.

- For å få tilstandsgrad 0 eller 1 må høydeforskjeller rettes opp. Det vil imidlertid sjelden være økonomisk rasjonelt som et enkeltstående tiltak i en bolig som dette. Dersom boligen en gang skal renoveres, kan man vurdere slike tiltak.

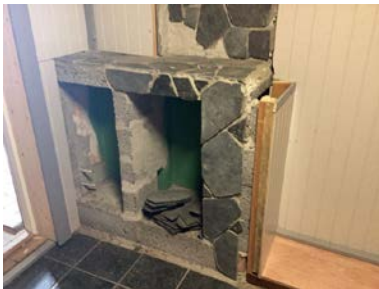
Uferdig peis i gang.

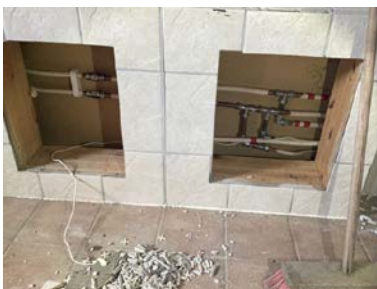
Vannrør av kobber er lagt med skjulte føringer. Dette er i dag ikke en anbefalt løsning.

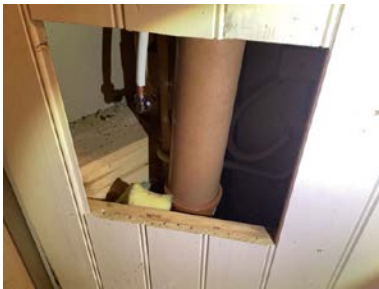
Eksempel på avløpsrør med skjult føring.

Hele anlegget må kontrolleres.

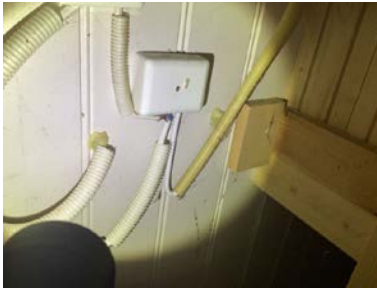
Eksempel på utførelse som indikerer arbeid av ufaglært.
