Potholtvegen 116, 2260 KIRKENÆR

**RISBERGET**

# Tilstandsrapport

Rapportdato: 04.05.2025

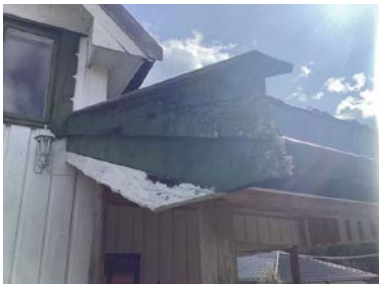
Det er råte på forkant på takkonstruksjon på tårn i begge høyder, rundt på flere sider. Ukjent om råteskade også går inni selve takkonstruksjonen.

Eksempel på råde på vindski.

Reparasjon av råteskade på tårn.

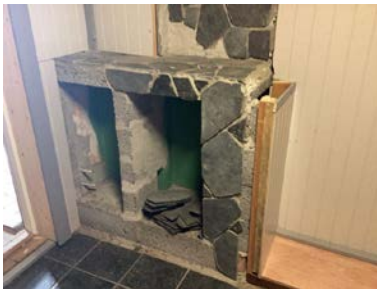
Uferdig peis i gang.

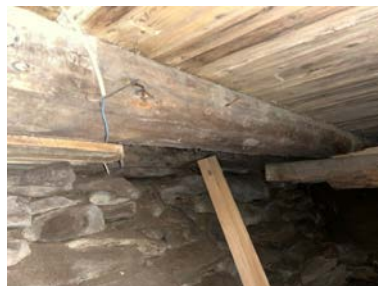
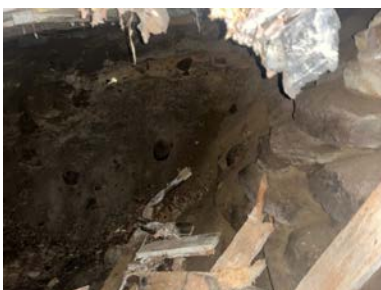
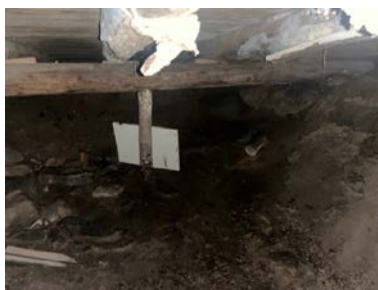
Det er ikke fuktsperre på bakken. Høy luftfuktighet og skadelig fuktnivå i treverk.

Reparasjon av skader, omfang er usikkert.

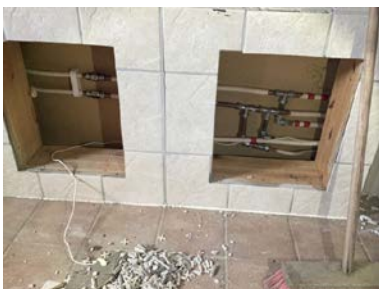
Vannrør av kobber er lagt med skjulte føringer. Dette er i dag ikke en anbefalt løsning.

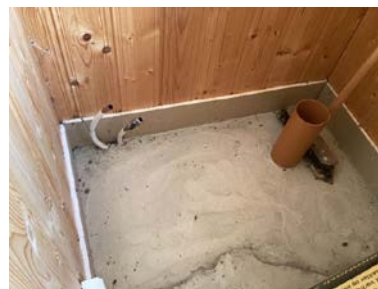
Eksempel på løse ender på vannrør.
