Sagebakken 4, 4618 KRISTIANSAND S

**Strai. Koselig enebolig med  
garasje. Trenger noe oppussing.**

**Salgsobjekt:** Enebolig  
**Eierform:** Eiet  
**Byggeår:** 1900  
**BRA-i/BRA Total** 171/199 kvm  
**Tomtstr.:** 946.6 m²  
**Soverom:** 3  
**Antall rom:** 5  
**Gnr./bnr.** Gnr. 18, bnr. 23  
**Oppdragsnr.:** 1408250110

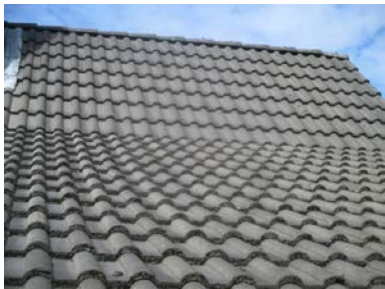
Betongtakstein type H-pannen.

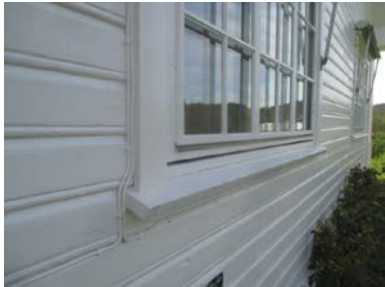
Ene fasaden.

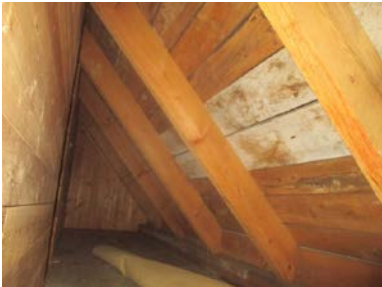
Deler av ene knekott.

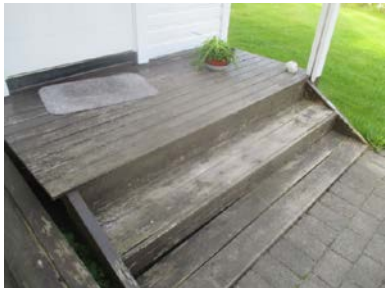
Mindre trapp til inngangsparti

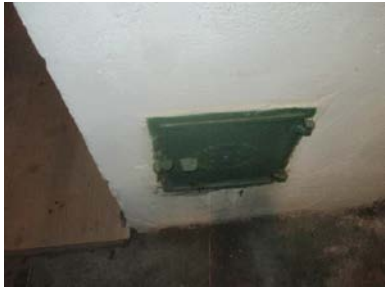
Sotluke i kjeller

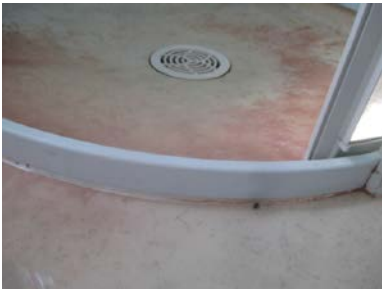
Høy tett oppkant til dusjhjørne.

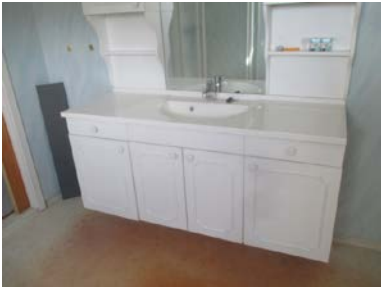
Innredning.

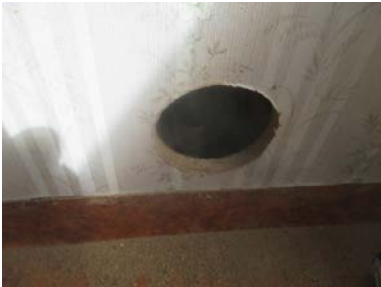
Hulltaking er foretatt fra toalettrom mot dusjhjørne, uten å påvise unormale forhold.

Hulltaking fra toalettrom

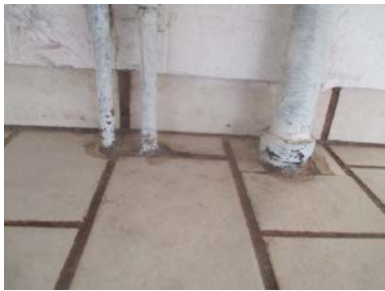
Våtrom > Loft > Bad > Generell:  
Vurdering av avvik:  
• Våtrommet må oppgraderes for å tåle normal bruk etter dagens krav.  
Konsekvens/tiltak  
• Våtrommet har behov for omfattende oppgraderinger. For å sikre en løsning som oppfyller gjeldende krav, bør tettesjikt, sluk og røropplegg oppgraderes og dokumenteres.

Usikker rørgjennomføring i gulvet.

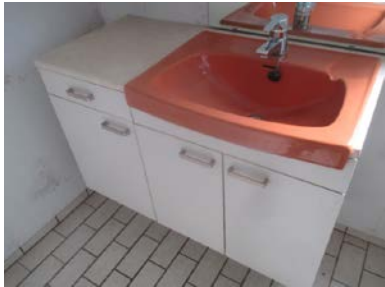
Eldre vvs utstyr.

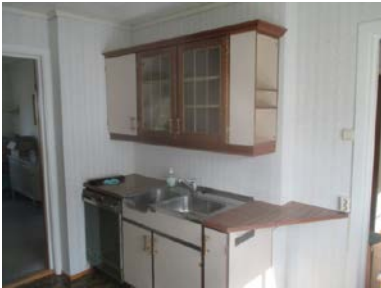
Gulvbelegg, tapet på vegger og himlingsplater.  
Eldre innredning med slette fronter som er funnet i bra stand og har kun normal slitasje.

Deler av innredninge

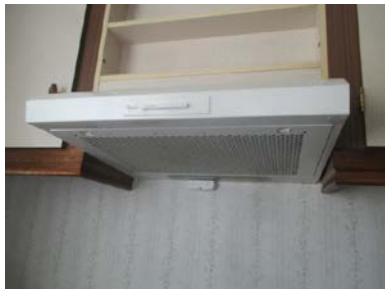
Det er en nyere kjøkkenventilator med avtrekk ut.

Nyere ventilator

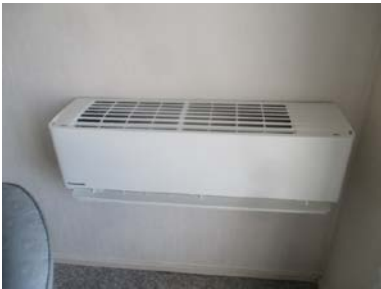
### TG 1 Varmesentral

Det er installert varmepumpe i stue.

Nyere varmepumpe i stue

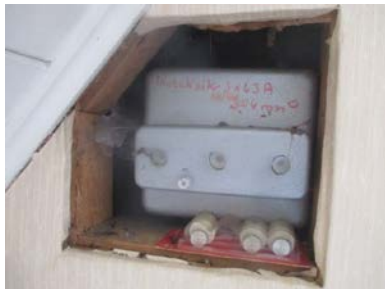
Sikringsskapet er plassert i gangen og er blitt oppgradert med automatsikringer med merkede kurser. Deler av anlegget er av eldre årgang og har ingen åpenbare synlige skader/feil. Spørsmål til eier er ikke besvart, da dette er et dødsbo.

Hovedinntaket på loftet.

- Foreta en helhetsvurdering av det elektriske anlegget, dets alder, allmenne tilstand og fare for liv og helse. Bør det elektriske anlegget ha en utvidet el-kontroll?  
**Ja En gjennomgang av noe eldre anlegg av fagfolk ved jevne mellomrom anbefales.**

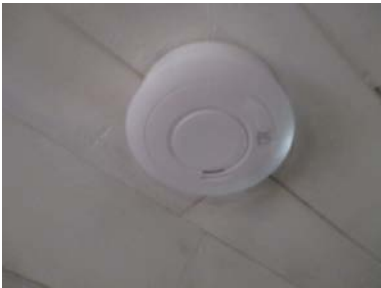
Boligen har røykvarsler og brannslukningsapparat.

1. Er det mangler for brannslukningsutstyr i boligen iht. forskriftskrav på søknadstidspunktet, men minst Byggeforskrift 1985?  
**Nei**
2. Er det skader på brannslukkingsutstyr eller er apparatet eldre enn 10 år?  
**Nei**
3. Er det mangler på røykvarsler i boligen iht. forskriftskrav på søknadstidspunktet, men minst Byggeforskrift 1985?  
**Nei**
4. Er det skader på røykvarslere?  
**Nei**

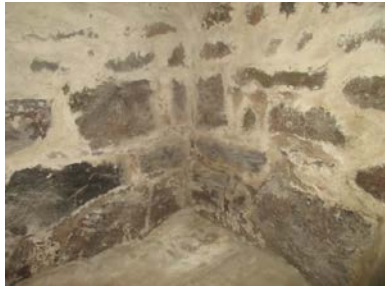
Grunnmur av større steinblokker som mer fuget i rundt under opprinnelig del. Tilbygget deler har støpt grunnmur og en ringmur i rundt bad/redskapsbod.

Opprinnlig grunnmur innvendig

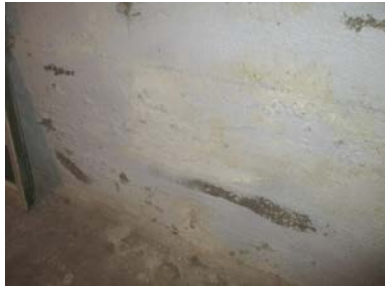
Deler av støpt grunnmur innvendig

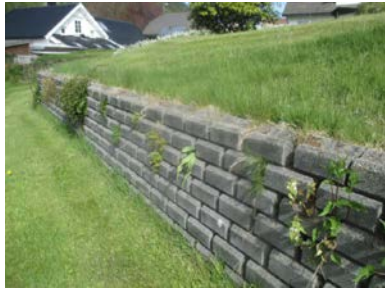
#### TG 3 Forstøtningsmurer

Deler av forstøtningsmur.

- Rekkverk/annen sikring på forstøtningsmur må settes opp/utbedres.

Kostnadsestimat: 10 000 - 50 000
