Kjerkvegen 146, 7340 OPPDAL

**Oppgradert hytte med flott beliggenhet i Vangslia. Tre soverom. Flott utsikt og gode solforhold**

Befaringsdato: 09.03.2026

Rapportdato: 13.03.2026

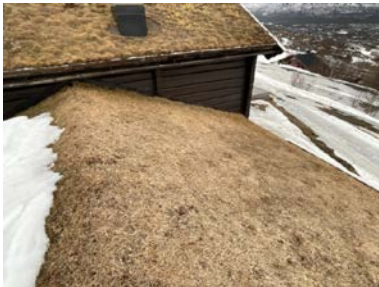
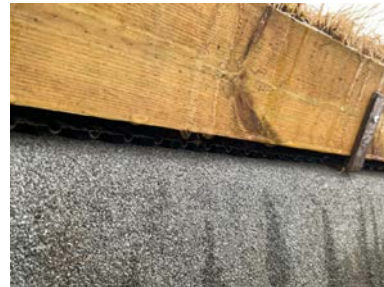
### Taktekking - Loftsetasje

Punktet må sees i sammenheng med Takkonstruksjon/Loft

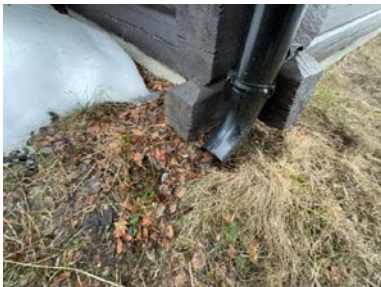
Påvist tegn til råte på nedre tømmerov.

Taknedløp ved samme området som råte er påvist.

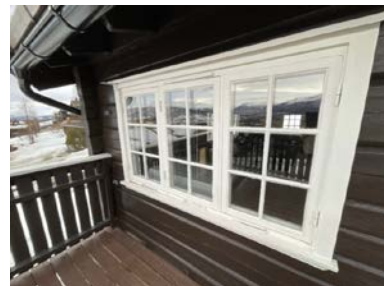
Over kjøkkenvindu

Kondensering på innvendige karmen

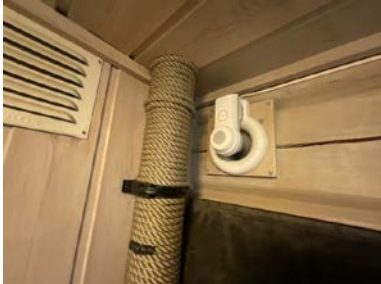
Hulltaking er foretatt uten å påvise unormale forhold. Hulltaking er foretatt ved/i Gang. Fuktkvotemåling (vekt%) i konstruksjonen ble målt til 6%

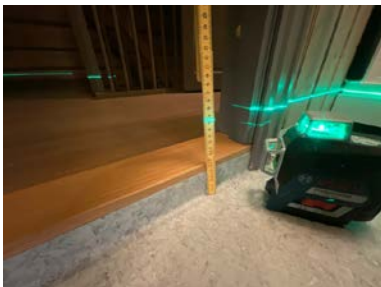
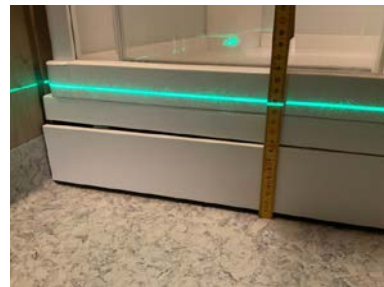
Fall inn mot dusjkabinett- ca. 7mm- sluk ligger rett inn for deksel.

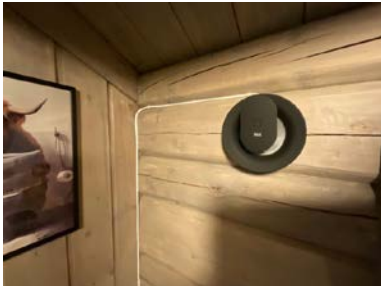
Hulltaking er foretatt uten å påvise unormale forhold. Hulltaking er foretatt fra soverom. Fuktkvotemåling (vekt%) i konstruksjonen ble målt til 6%.

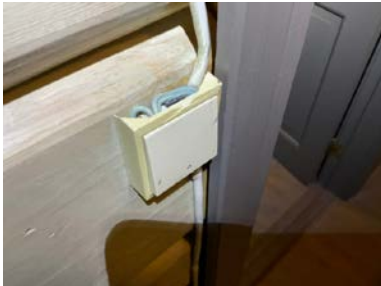
Ødelagt deksel på soverom loftsplan.

**Ja Ødelagt deksel må byttes til nytt for å hindre mulighet til å komme i kontakt med ledninger.**
