Furnesvegen 83A, 2388 BRUMUNDDAL

# DITT NYE HJEM?

| Tilstandsrapport ..... | 45 |

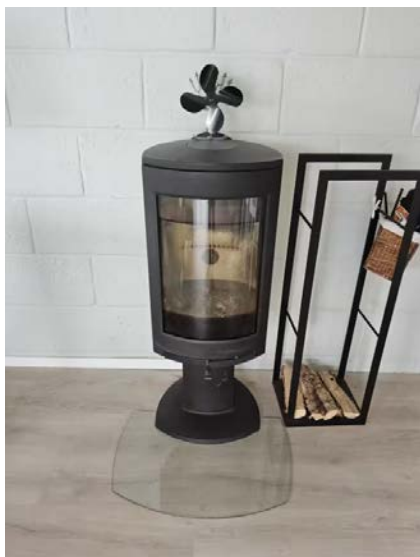
## 6.13 Ildsted/Skorstein

Det registreres sprekk i ildfast plate inne i ovn. Det registreres sprekker i skorsteinen.

Bilde viser vedovn.

| Utskifting av ildfast plate anbefales. Det anbefales å foreta en kontroll av skorsteinen. | |

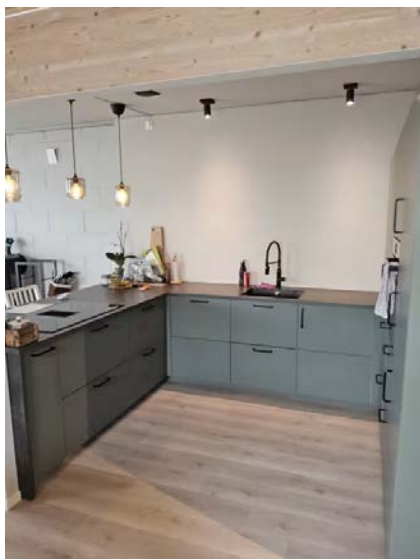
## 6.14 Kjøkken

Det er kun kullfilter. Forholdet medfører økt fuktpåkjenning i rommet.

Bilde viser kjøkken.

I tillegg til omluftsvifte anbefales det etablere et forsert (mekanisk) avtrekk på kjøkkenet.

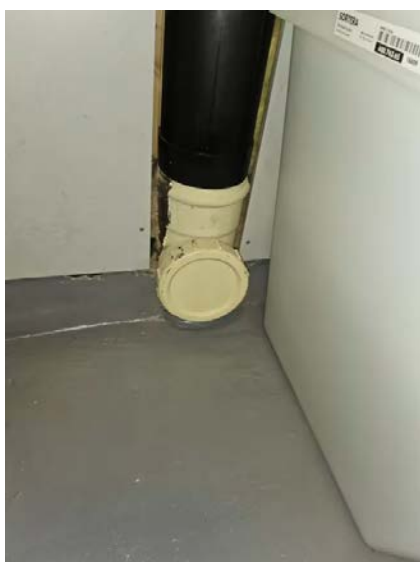
## 6.17 Avløpsrør

Avløpsrør i grunnen er fra byggeår, og har nådd en alder som tilsier at skader / lekkasjer kan oppstå.

Bilde viser stakeluke.

Tiltak kan bli nødvendig. Forholdet bør holdes under oppsikt.
