Storgata 77, 2830 RAUF OSS

**Innholdsrik enebolig med sentral beliggenhet i Raufoss - 2 kjøkken - 2 bad - overbygde verandaer - carport.**

Befaringsdato: 22.02.2024

Rapportdato: 23.02.2024

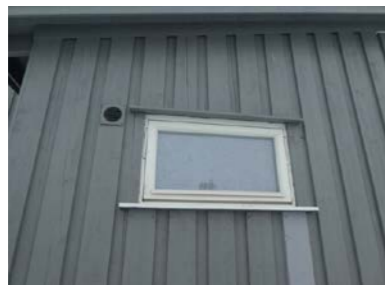
Sprekte panelbord

Lokale utskiftninger av panelbord anbefales.

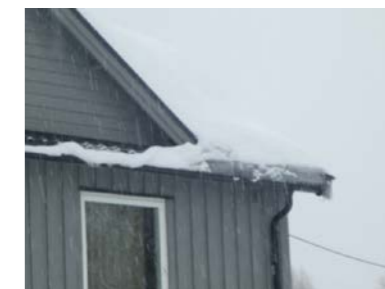
Ising på tak

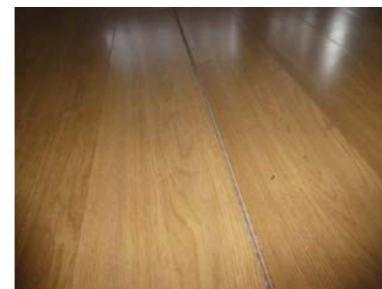
Skjøter av laminatgulv har glidd fra hverandre i enkelte rom og det er observert skade på overflater lokalt.  
Overflatearbeider er stedvis ufagmessig avsluttet.

Gulvbord som har glidd fra hverandre

- Overflater må utbedres eller skiftes.

Vedlikehold og utskifting av enkelte overflater må påregnes.  
TG satt ut fra nevnte punkter.

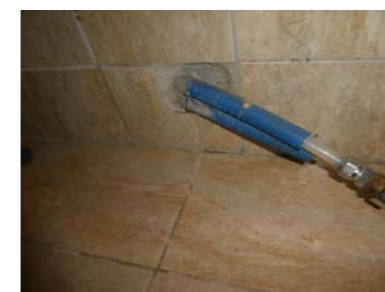
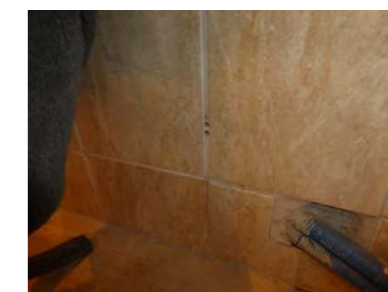
Rørgjennomføring i vegg til tidligere badekar. Området rundt rørgjennomføring Hull i overflater må påregnes noe utettheter grunnet at det ikke er synlig bruk av mansjett.

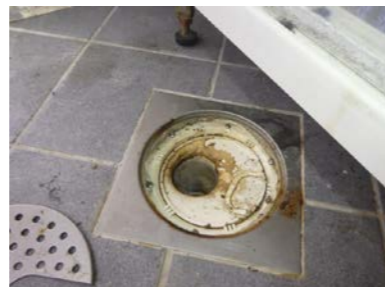
Sluk under kabinett

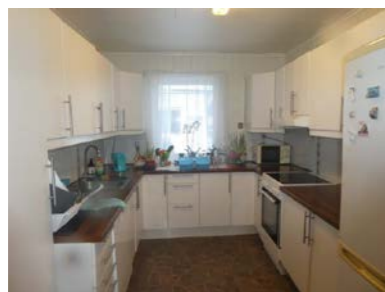
Kjøkken 1. Etg

Lokalt observert skade på skapfront.

Lokal utbedring må påregnes.  
TG satt ut fra nevnte punkter.

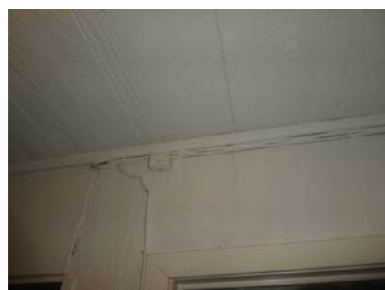
Estetisk ufagmessig ledningsopplegg
