Storgata 511, 2390 MOELV

NY PRIS! Moelv - Enebolig på stor og solrik tomt med fantastisk mjøsutsikt i attraktivt boligområde

Befaringsdato: 18.06.2024

Rapportdato: 21.06.2024

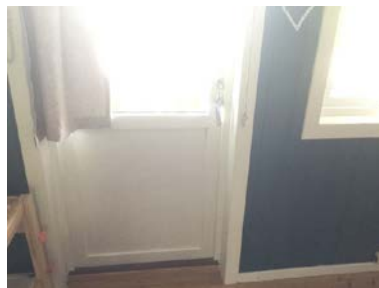
Verandadør loftsetasje er vanskelig å lukke.
