Johs Rånås vei 16A, 1850 MYSEN

Mysen - Innholdsrik og sentrumsnær enebolig i blindvei med stor usjenert tomt.

Vedlegg

Tilstandsrapport

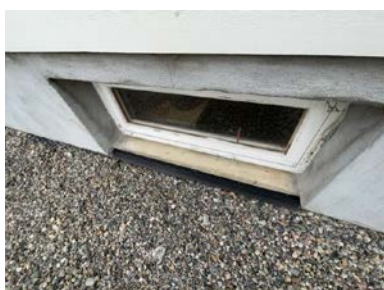
TG 1 Vinduer

Vinduer med rammer og karmen i tre.

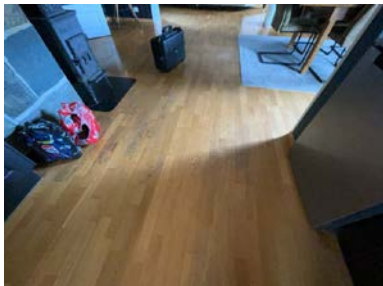
TG 2 Etasjeskille/gulv mot grunn

Trebjelkelag mellom etasjene.
Støpt dekke på deler.

- Målt høydeforskjell på mellom 10 - 20 mm innenfor en lengde på 2 meter. Tilstandsgrad 2 gis med bakgrunn i standardens krav til godkjente måleavvik.
- Det ble foretatt kontroll på planhetsavvik ved hjelp av en punkt laser, målt 12 mm avvik i ett soverom i 2. etasje, lokalt ble det målt 11 mm over 2 meter i samme rom. Ellers målt mellom 3 - 9 mm avvik i rommene.

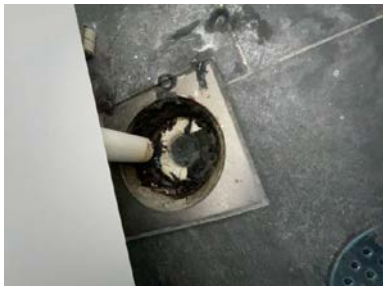
1. ETASJE > BAD

TG 1 Sanitærutstyr og innredning

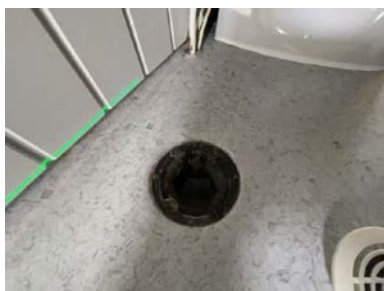
2. ETASJE > VASKEROM/TOALETTROM

🔧 TG 1 Sanitærutstyr og innredning

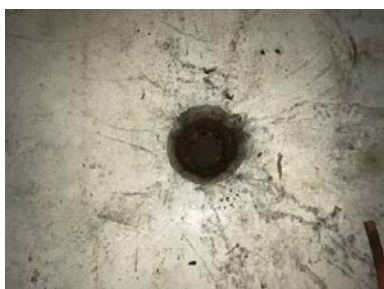
TG 1 Ventilasjon

Tilluft via ventiler.

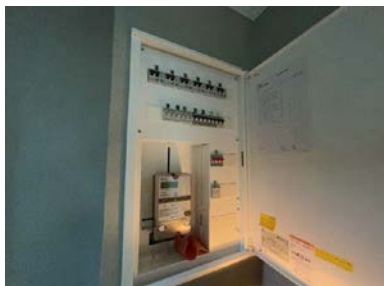
TG 0 Branntekniske forhold
