Nøkkelinformasjon

Velkommen til Alvheimveien 2F!

Rune Kristiansen Takst AS  
Alvheimveien 2 F. Oppdrag 25057

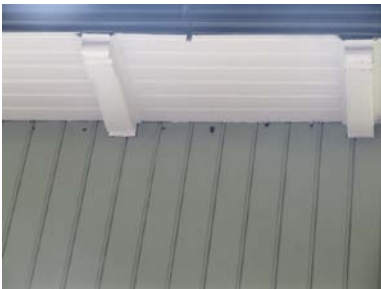
Begrenset utlufting av takkonstruksjonen. Dette skal utbedres med takarbeidene som skal gjøres i sameiet.

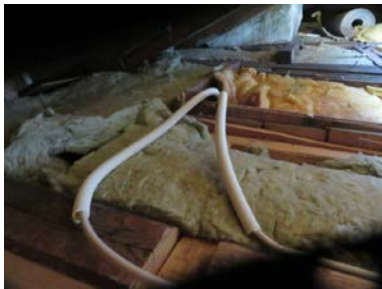
El-ledninger lagt oppe på loft. Fare for kondensering.

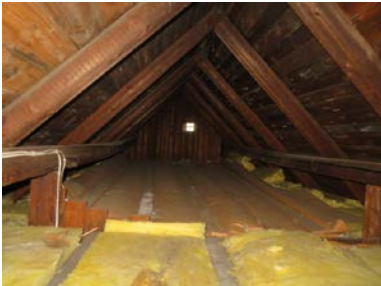
Deler av loft er ikke tilgjengelig.
