Unik mulighet! Tiltalende  
toppleilighet med  
fjordutsikt i sveitervilla-  
Flott hage-

Velkommen til Alvheimveien 2F!

Rune Kristiansen Takst AS  
Alvheimveien 2 F. Oppdrag 25057

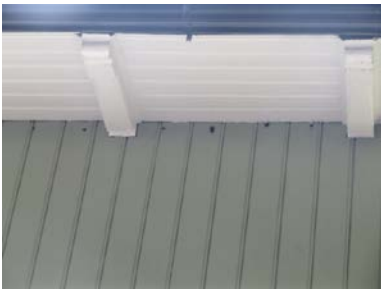
Begrenset utlufting av takkonstruksjonen. Dette skal utbedres med takarbeidene som skal gjøres i sameiet.

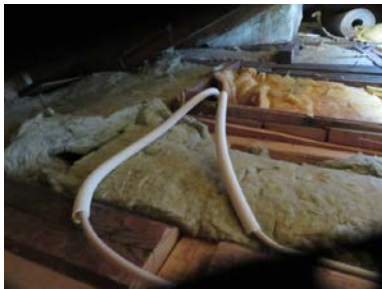
El-ledninger lagt oppe på loft. Fare for kondensering.

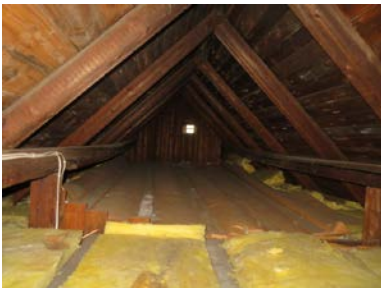
Deler av loft er ikke tilgjengelig.
