Gruvegata 10E, 8624 MO | RANA

**Nydelig oppusset halvpart av  
tomannsbolig med utleiedel | Nytt  
kjøkken fra 2024 | 4 Soverom |  
Familievennlig område**

# Tilstandsrapport

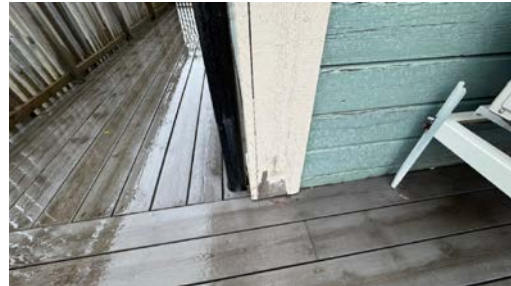
Bordkledningen er værslitt.

Overflatebehandling må utføres for å beskytte treverket mot fukt og forvitring.  
Dersom tiltak ikke iverksettes, kan dette føre til økt risiko for råte og redusert levetid på kledningen.

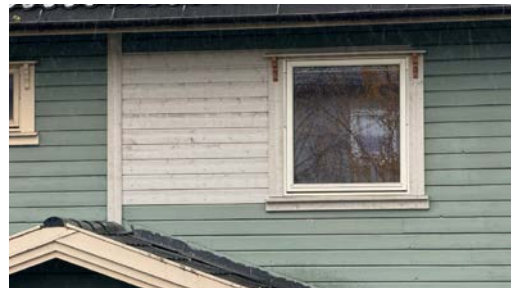
Manglende overflatebehandling.

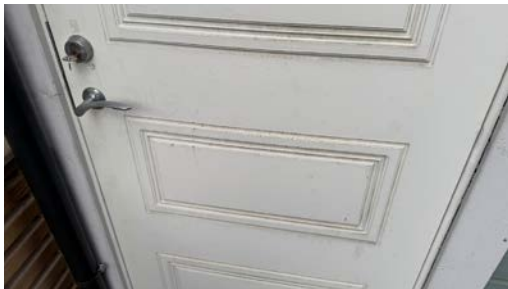
Døren har noe værslitasje.

Overflatebehandling av dører bør påregnes for å beskytte mot videre værslitasje og forlenge levetiden.

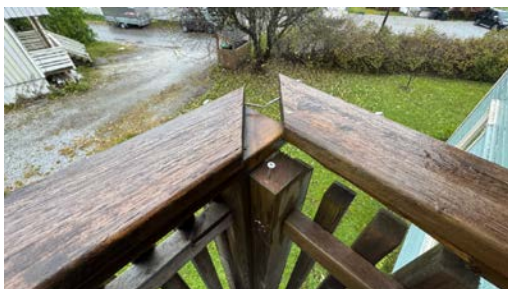
Håndlist er løs.

- Lokal utbedring må utføres.

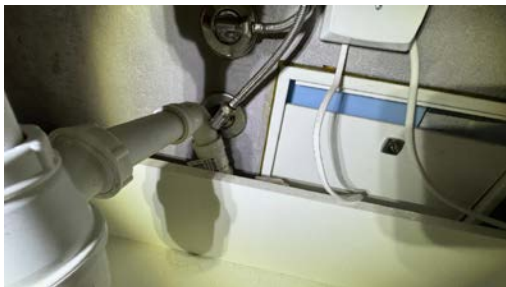
! **Våtrom > 2. etasje > Bad > Sluk, membran og tettesjikt** [Gå til side](#)  
Det er avvik:  
Rørskap er plassert i våtsone under servanten, uten tilfredsstillende tetting.

Rørskap er plassert i våtsone under servanten, uten tilfredsstillende tetting.

Det må etableres tilfredsstillende tetting rundt skapet for å hindre vanninntrengning.
