Vefsnvegen 531, 8658 MOSJØEN

**Småbruk - Unik eiendom - Bolig, fjøs (delvis innredet), stabbur og uthus - Ca. 6,2 km. fra Mosjøen sentrum**

# Småbruk - Unik eiendom - Bolig, fjøs (delvis innredet), stabbur, uthus

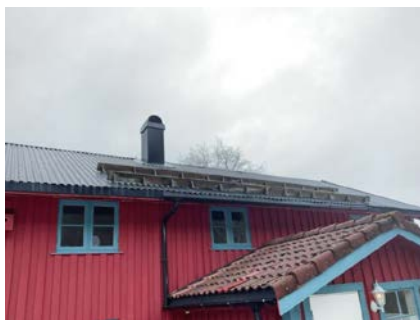
- Det mangler snøfangere på hele eller deler av taket, noe som var krav på byggemeldingstidspunktet.
- Det er ikke tilfredsstillende bortledning av vann fra taknedløp ved grunnmur.
- Det er avvik:

Manglende takrenner på hovedtak.

Takrenner og nedløp må monteres

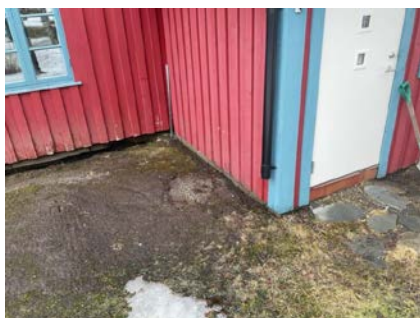
Ingen overløpsør for bortledning av takvann.

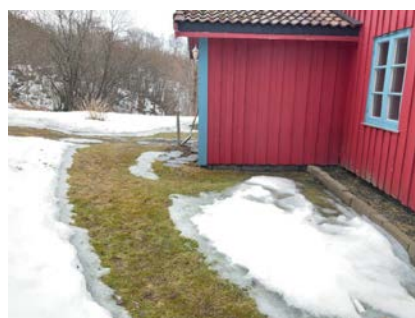
Inngangsparti med kryperom under bjelkelag.

- Om mulig bør det forsøkes etablert adkomst til krypkjeller slik at den kan inspiseres. Dette er en utsatt konstruksjon.

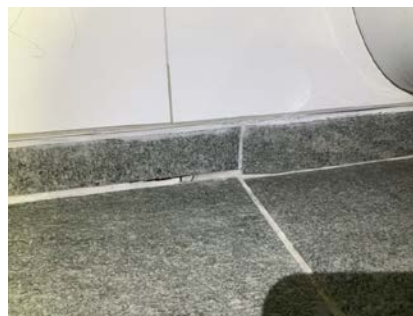
Utett silikonerer ved gulv.

Silikonering i overgang gulv-vegg må byttes ut.

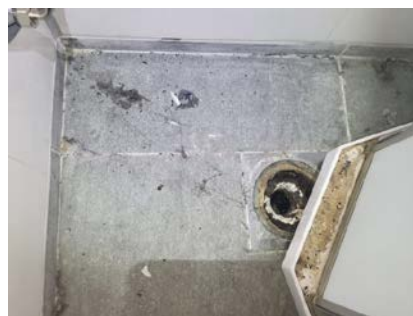
Spor av mus under kabinett.

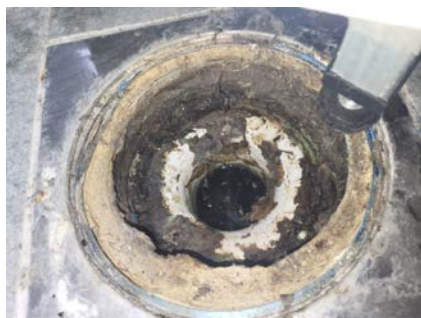
Plastsluk.

Dører i dusjkabinett må justeres.

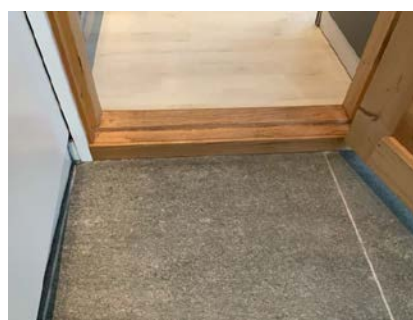
Ingen tilluft til badet.

- Det bør etableres tilfredsstillende tilluft til våtrom f.eks. luftespalte ved dør e.l.

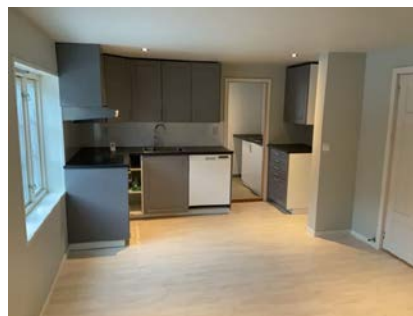
Manglende arbeid på sokkel under innredning.

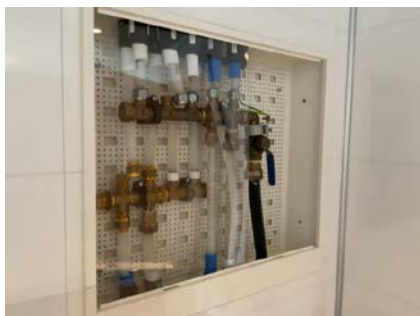
- Det er påvist at eventuelt lekkasjevann fra rør i rør system ikke ledes til sluk eller annen kompensere løsning.
- Det er påvist ufagmessig utførelse av vannledninger.

Rørskap på bad.

- Anlegget bør sjekkes av fagperson.
