Vefsnvegen 531, 8658 MOSJØEN

**Småbruk - Unik eiendom - Bolig,  
fjøs (delvis innredet), stabbur og  
uthus - Ca. 6,2 km. fra Mosjøen  
sentrum**

**Oppdragsnr.:** 1801240009

# Småbruk - Unik eiendom - Bolig, fjøs (delvis innredet), stabbur, uthus

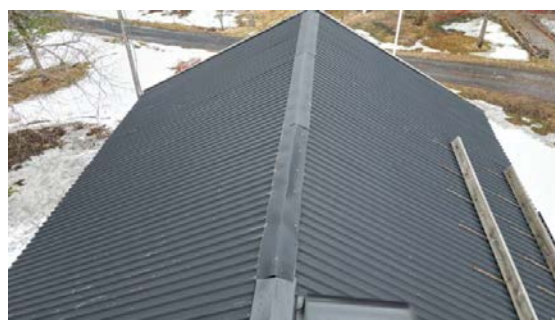
Rust på takspiker.

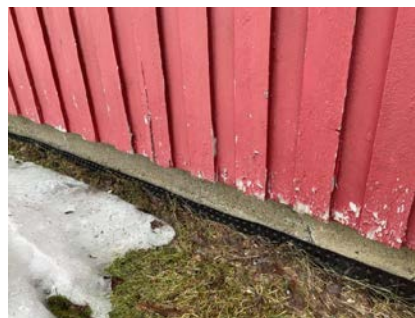
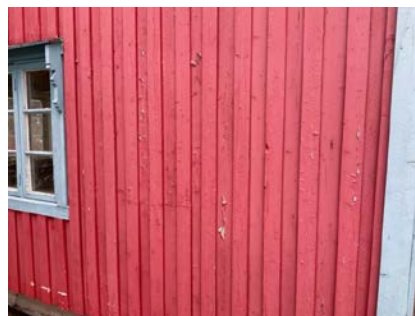
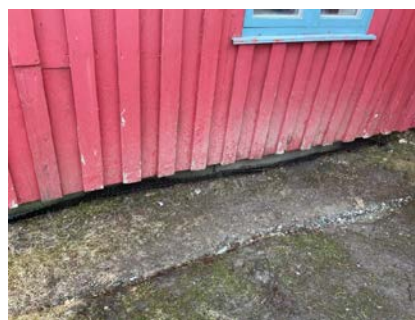
- Det er påvist spredte råteskader i bordkledningen.
- Det er ingen lusing/musebånd i nedre kant av konstruksjon.

- Musebånd/lusing må etableres.
- Råteskadet trekledning må skiftes ut.

Kledningen må skrapes og oppmales.

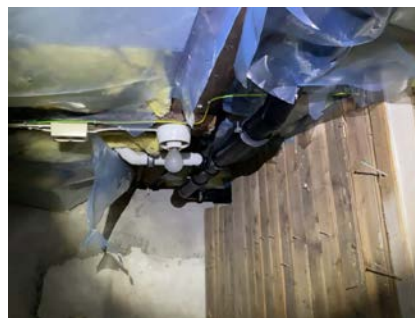
Stubbtele i kjeller.

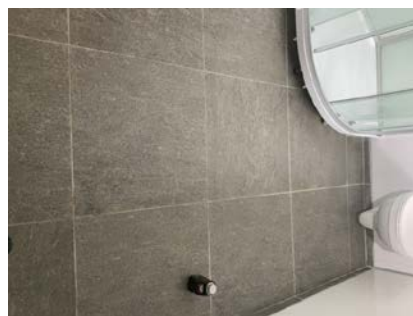
Utett silikonering ved gulv.

Silikonering i overgang gulv-vegg må byttes ut.

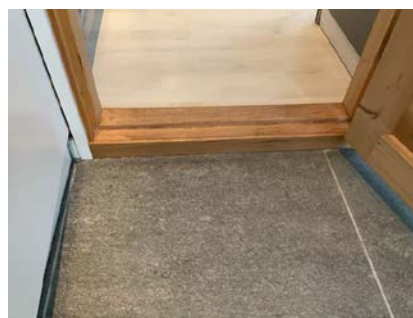
Ingen tilluft til badet.

- Det bør etableres tilfredsstillende tilluft til våtrom f.eks. luftespalte ved dør e.l.

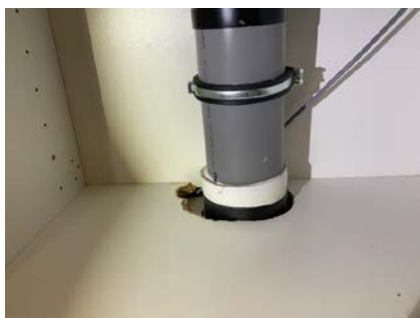
Ufagmessig utførelse av hull for ventilasjonsrør.

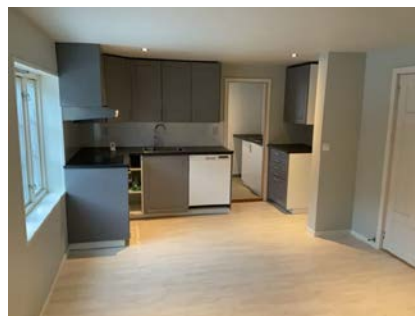
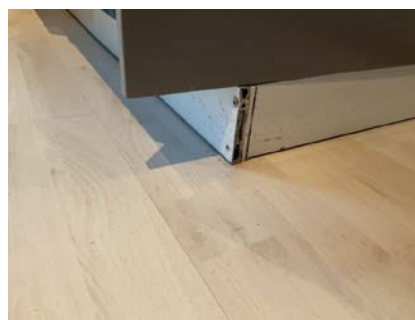
Manglende arbeid på sokkel under innredning.
