# Tilstandsrapport

Enebolig

Vefsnvegen 531, 8658 MOSJØEN

Befaringsdato: 18.03.2026

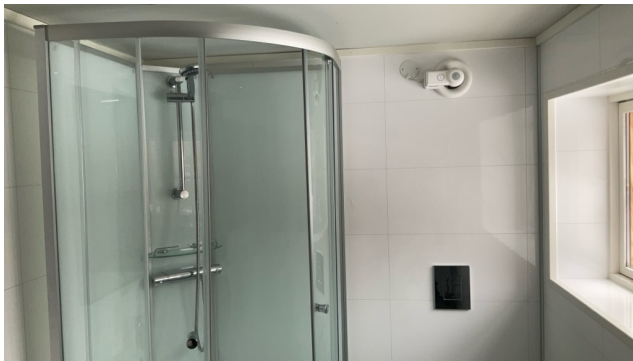
Baderomsplater på vegg.

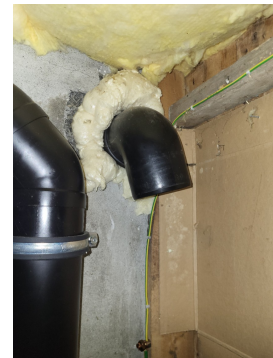
Ablufting er ikke tilkoblet.

Det bør etableres tilfredsstillende lufting av avløpsanlegget, og ufagmessig utførte avløpsledninger bør utbedres av fagperson.

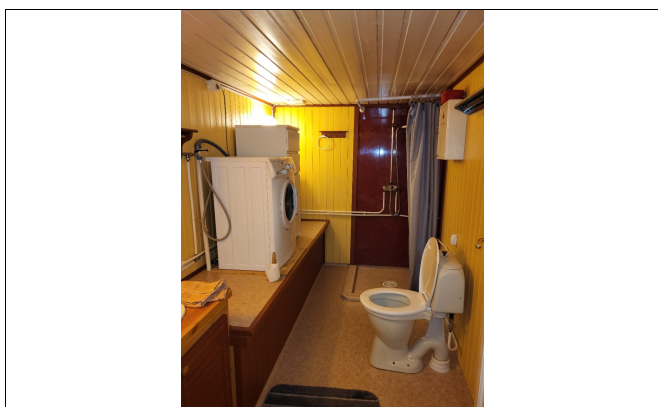
Bad i fjøs.

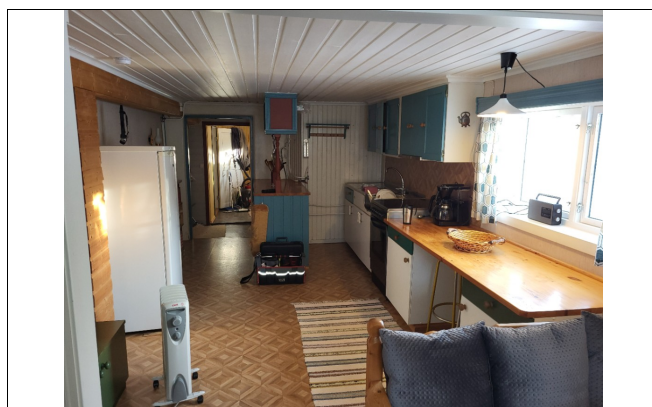
Innredningen har fuktskader, det ble registrert spor av mus i kjøkkenbenk.

Kjøkken i fjøs.

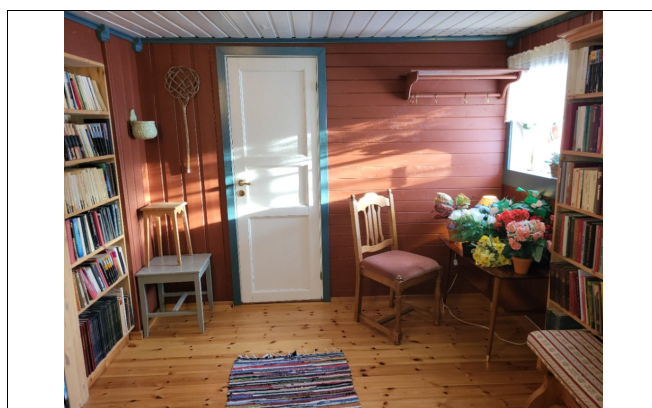
Bibliotek i fjøs.

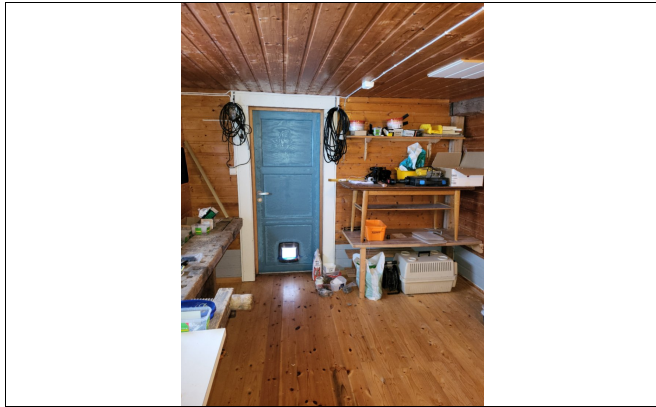
Bod i fjøs.

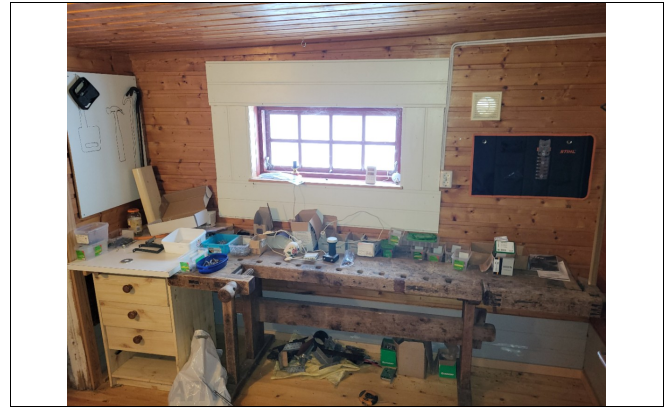
Bod i fjøs.
