Lågfjellet 47, 2430 JORDET

Nøkkelinformasjon

Samlet vurdering

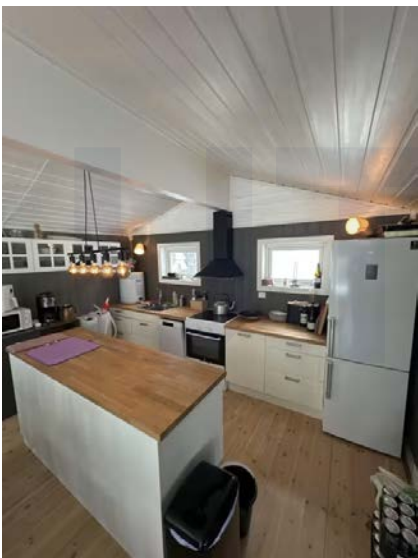
Viser kjøkkeninnredning og hvitevarer.

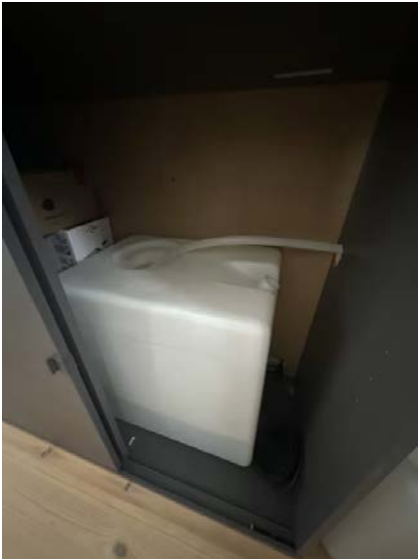
Viser plastdunk plassert i skap på kjøkkenet.

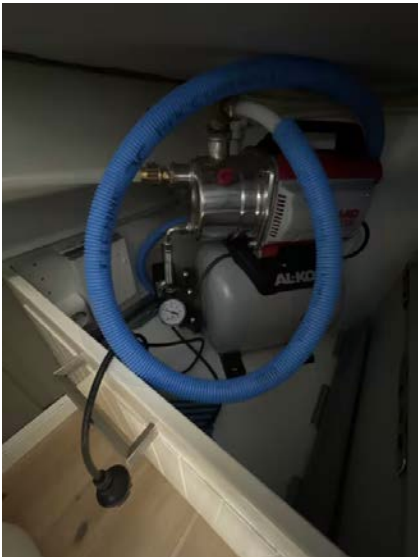
Viser vannpumpe plassert i skap på kjøkkenet.

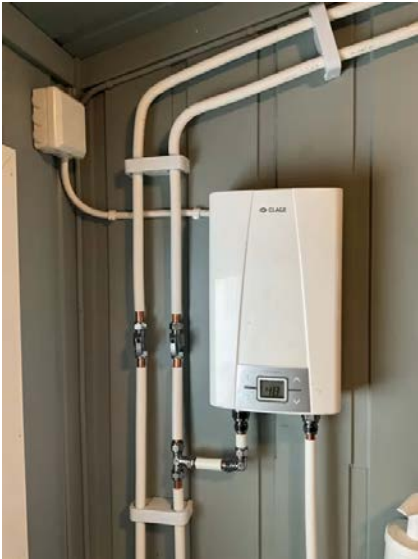
Bereder er plassert i rom uten sluk. Det er etablert rør fra trykkventil og til kum.

Det er ikke påvist tilfredsstillende el-tilkobling av varmtvannstank iht. gjeldende forskrift.

Viser bereder plassert på sanitærom for bruk internt i rommet.

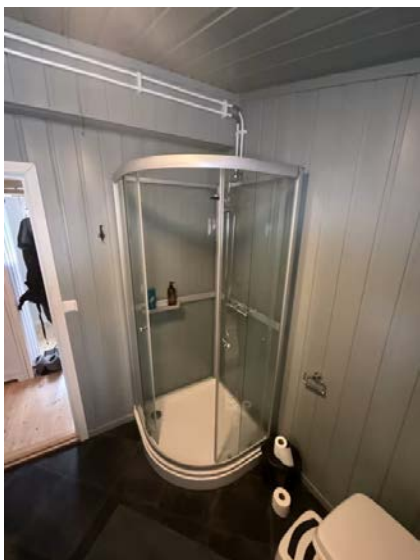
Viser dusjkabinett.

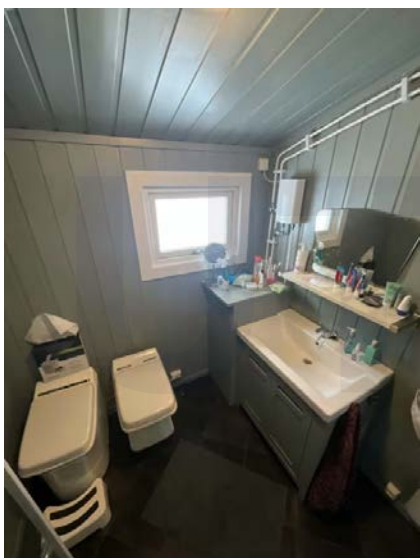
Viser forbrenningstoalett, urinal og innredning.
