Bjørkevegen 14 og 16, 2848 SKREIA

**Enebolig på Fossenfeltet med
godkjent utleieleilighet - gode sol-
og utsiktsforhold - nærhet til fine
turmuligheter.**

Befaringsdato: 09.01.2025

Rapportdato: 20.01.2025

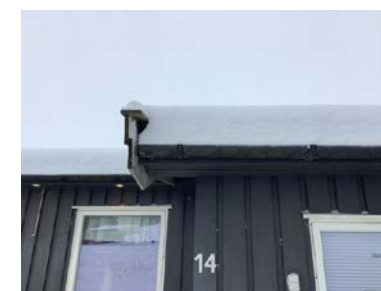
TC 2 Nedløp og beslag

- Tiltak:

Det er ikke krav om utbedring opp til dagens krav for snøfangere, men pga. sikkerhet anbefales dette etablert. Det er imidlertid nødvendig å kontrollere styrken på takkonstruksjonen før snøfangere monteres. Det må gjennomføres ytterligere undersøkelser når snøen er borte.

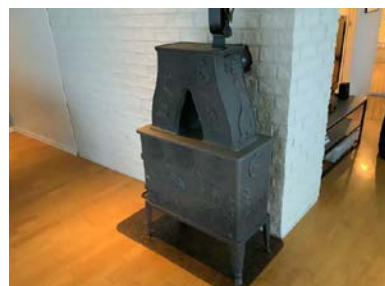
Vedovn i 1. etasje av eldre årgang.

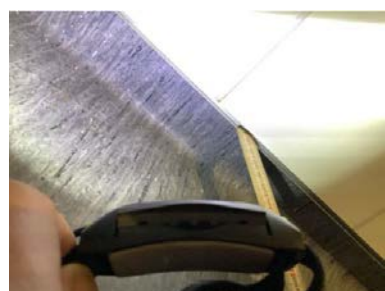
Manglende fug i alulist i bunn på plater.

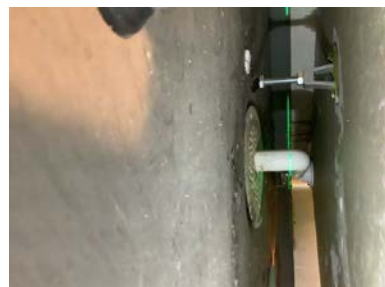
Det er vanskelig tilkomst til sluk. Fallforhold og tilstand på sluk er ikke inspisert.

- Tiltak:
- Det oppfordres til ytterligere undersøkelser av fallforhold rundt sluket. "
