Lidalsveien 3, 1954 SETSKOG

**Eldre enebolig med idyllisk  
beliggenhet nær Setten.  
Fin utsikt, veranda og garasje.  
Moderniseringsbehov.**

Befaringsdato: 27.02.2025    Rapportdato: 10.03.2025    Oppdragsnr.: 13998-1406    Referansenummer: GT1789

Autorisert foretak: Fagersand AS    Sertifisert Takstingeniør: Henning Fagersand    Vår ref:

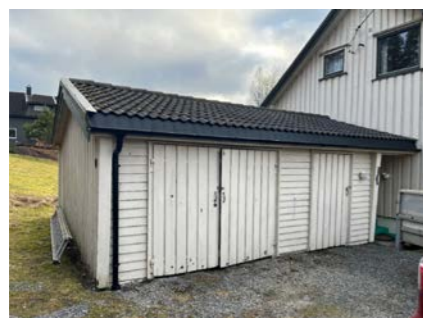
Det må påregnes at kledning og dører skiftes, konstruksjon må utbedres og sikres må fukt og råteskader.

Tilliggende garasje og bod.

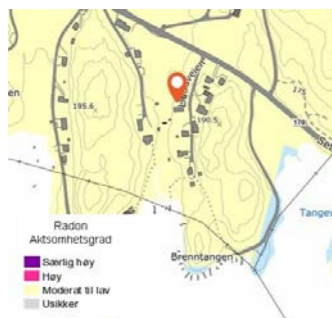
Det er ikke foretatt radonmålinger og bygget er heller ikke utført med radonsperre. Vurdering av avvik: Det er ikke foretatt radonmålinger, og bygget er heller ikke utført med radonsperre.

Eiendommen ligger i et område som NVE Radon aktsomhetskart er definert med "moderat til lav" aktsomhetsgrad.

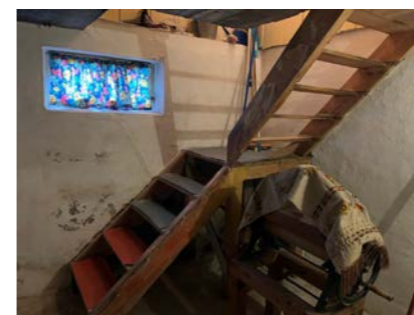
Kjellertrapp.

Håndløper og rekkverk bør monteres for å ivareta sikkerheten.

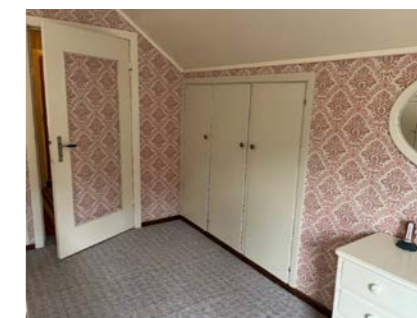
Plassbygd skap på soverom.

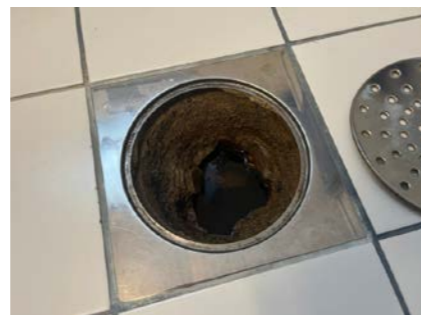
Sluk.

Det anbefales sterkt å etablere dusjkabinett til badet blir renoveret.

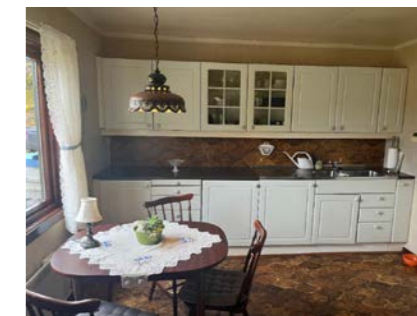
Kjøkkeninnredning.

Innredningen bør utbedres og moderniseres.

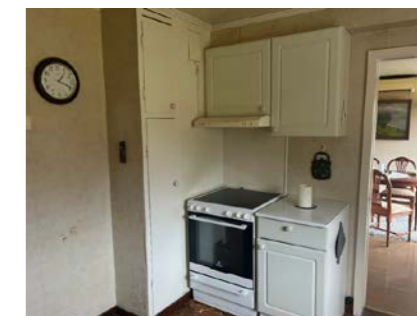
Kokesone på kjøkken.
