Havsundveien 10, 8830 VANDVE

**Bolig - Benyttet som fritidsbolig -
For fiskeglade et eldorado - Jakt av
gås og rype**

Tilstandsrapport

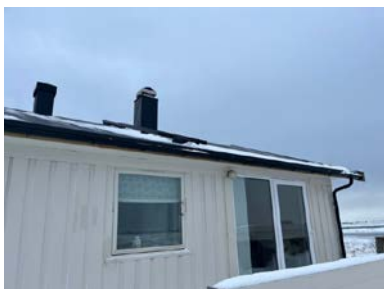
- Det er påvist spredte råteskader i bordkledningen.
- Det er ingen lusing/musebånd i nedre kant av konstruksjon.

Det er kort avstand fra underkant av kledning ned til tak på garasjen, medfører økt risiko for råteskader på kledningen og økt behov for vedlikehold.

- Musebånd/lusing må etableres.
- Råteskadet trekledning må skiftes ut.

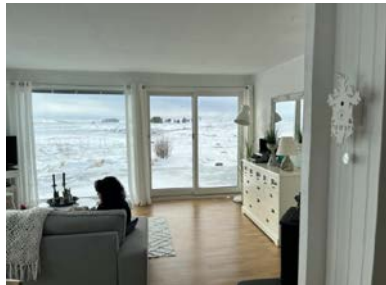
📍 TG 3 Balkonger, terrasser og rom under balkonger

- Rekkverket er for lavt i forhold til dagens krav til rekkverkshøyder.
- Det er ikke montert rekkverk.
- Det er ikke montert beslag mellom yttervegg og balkong/terrasse.
- Det er påvist andre avvik:

Det er ikke montert beslag mellom vegg og dekke, medfører økt risiko for råteskader og økt behov for vedlikehold.

Gulv på deler av terrassen må legges for å lukke avviket.

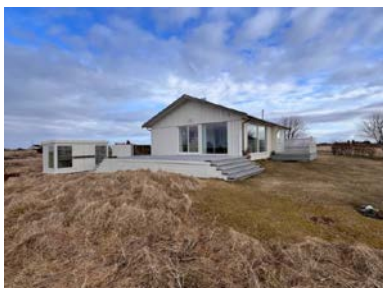
Mangler rekkverk og dekke.

Mangler rekkverk

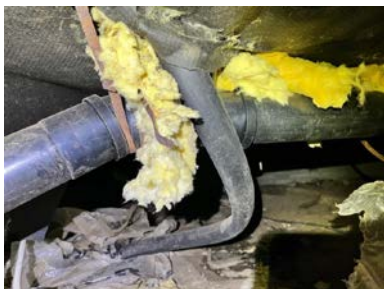
Må isoleres

- Vannrør må isoleres i kalde rom.

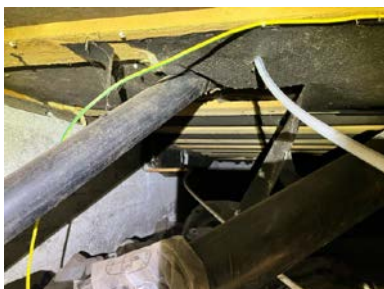
Må isoleres

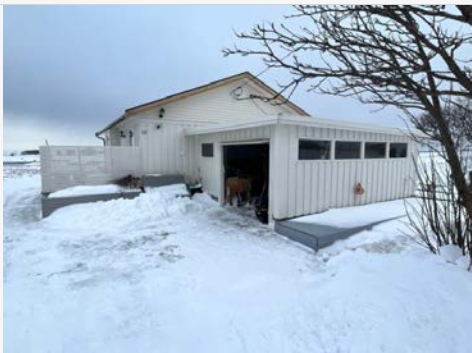
Garasje

Garasjen er oppført i 1985 på betong ringmur og har støpt gulv. Vegger er oppført med bindingsverk som er kledd med stående malt bordkledning. Plassbygget takkonstruksjon som er tekket med bølgeblekk plater i stål. Takkonstruksjonen virker noe underdimensjonert. Taket har for lite fall for bølgeblekk tekking. Det er behov for utbedringer på garasjen med ny taktekking og bytting av enkelte kledningsbord som har råteskader.
