# Tilstandsrapport

Tomannsbolig

Vardestubben 9 B, 1850 MYSEN

Oppdragsnr.: 22324-1032

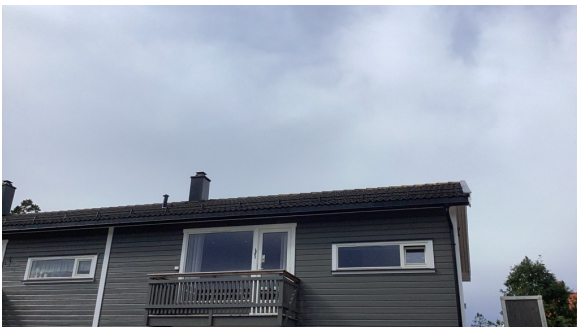
Det anbefales å fjerne mose, da mose kan redusere levetiden på tekkematerialet.

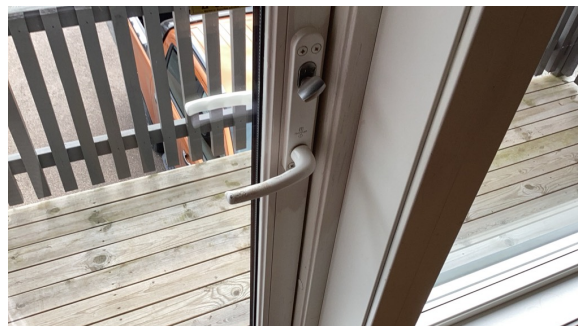
Merker/oppskrapping i karm og dørhåndtak.

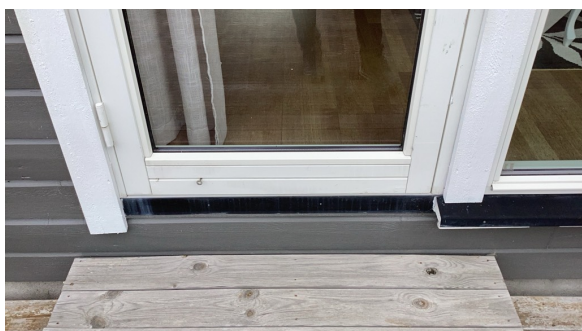
Merker/oppskrapping i karm og dørhåndtak.

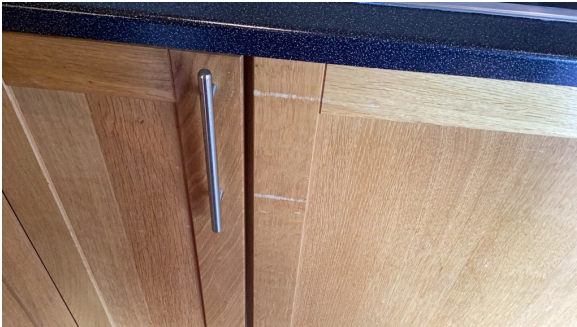
Riper i enkelte skapfronter.

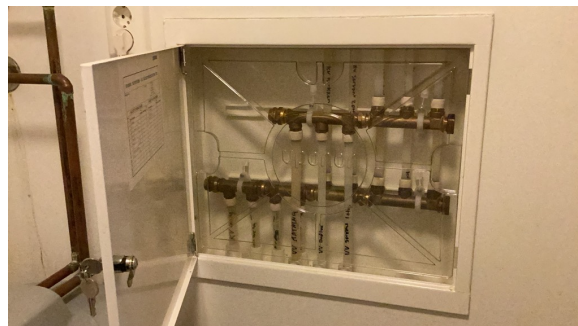
Irr på rør.

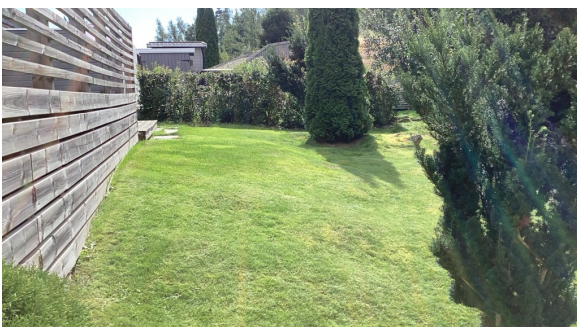
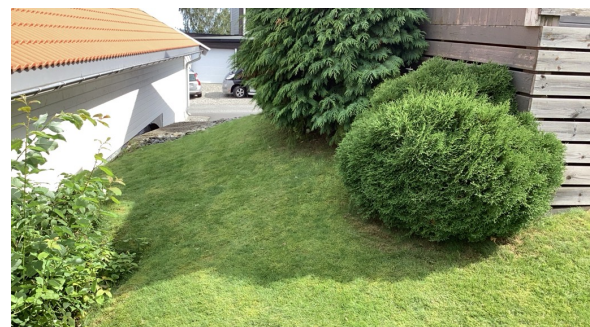
### TG 0 Terrengforhold

Tomten er skrånende arrondert med grøntareal og beplantning.
