Vardestubben 9B, 1850 MYSEN

**1/2-part av tomannsbolig med 2  
bad og egen garasje.  
God standard.**

# Tilstandsrapport

Befaringsdato: 06.08.2025

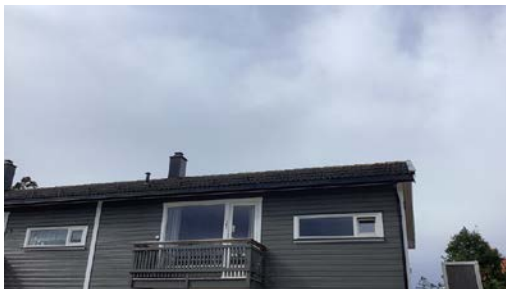
Det anbefales å fjerne mose, da mose kan redusere levetiden på tekkematerialet.

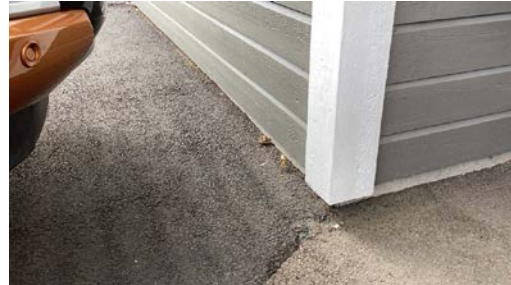
Kledningen har økt risiko for fuktpåkjenning fra regnsprut, snøsmelting etc. Viktig med overflatebehandling og eventuelt holdes fri for snø.

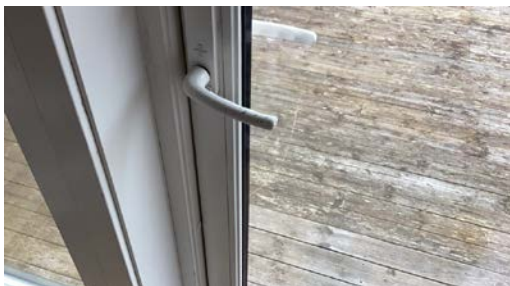
Merker/oppskraping i karm og dørhåndtak.

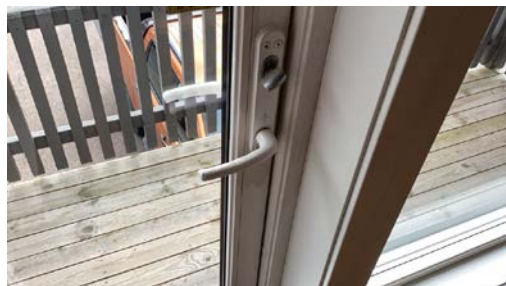
Merker/oppskraping i karm og dørhåndtak.

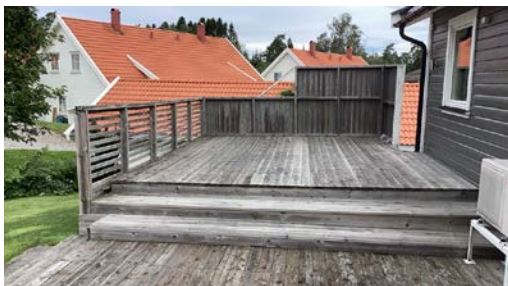
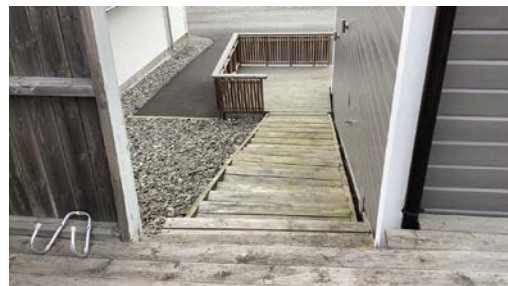
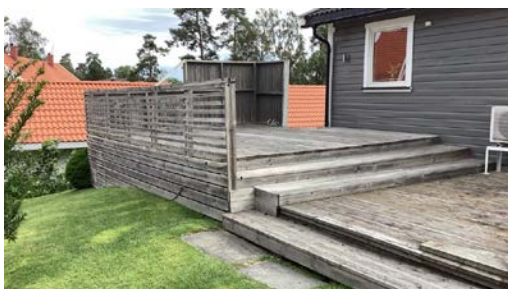
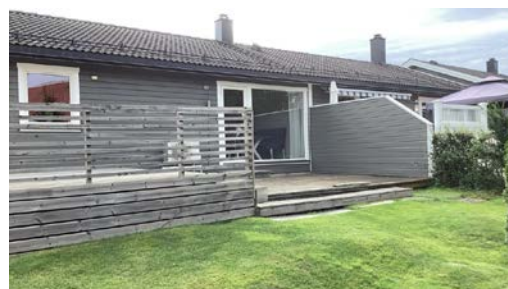
## TG 3 Utvendige trapper

- Det er ikke montert rekkverk.
- Det er avvik:

- Rekkverk må monteres for å lukke avviket.
- Tiltak:

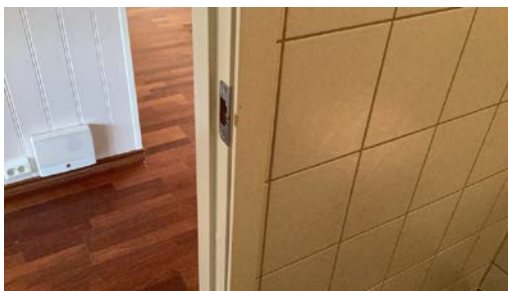
Hakk/slitasjemerke i karmlist bad 1. etasje.

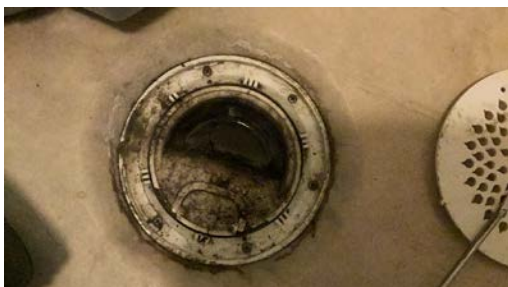
Ingen membran/tetting under terskel.

Det bør gjøres tettende tiltak under terskel.

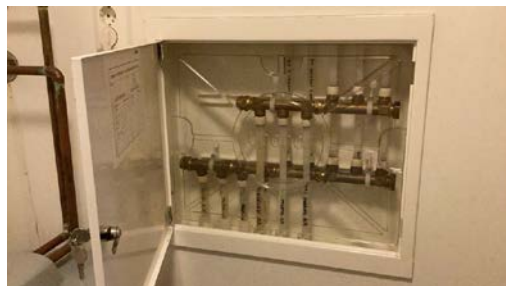
Irr på rør.

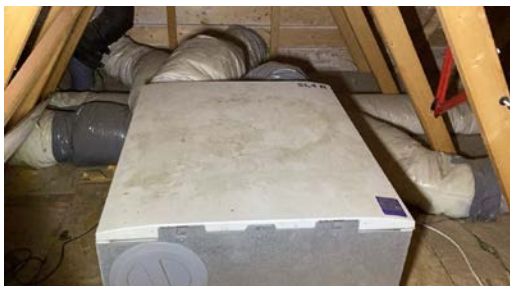
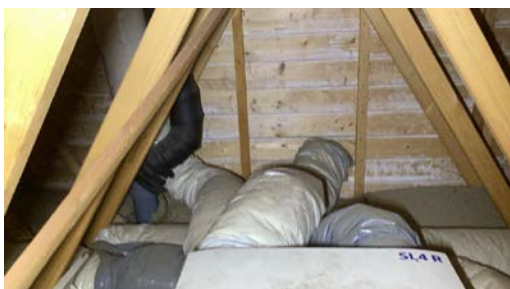
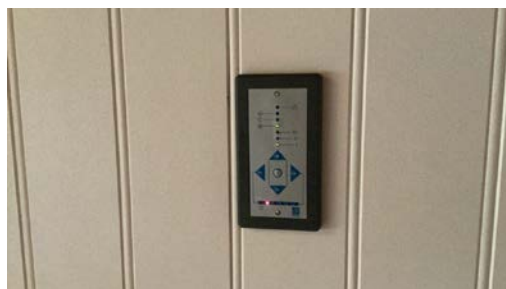
## TG 1 Ventilasjon

Boligen har balansert ventilasjon.  
Aggregat er plassert på loft.

Det ble foretatt stor service i 2024 med bytte av slitedeler.  
Filter er byttet august 2025.

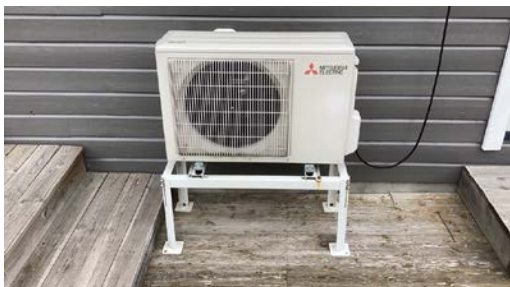
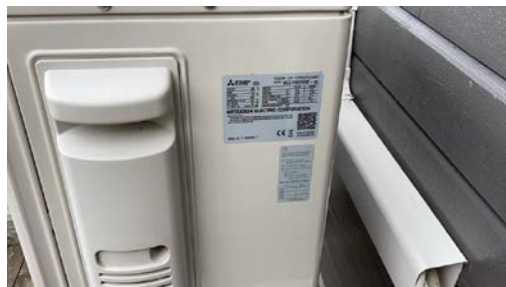
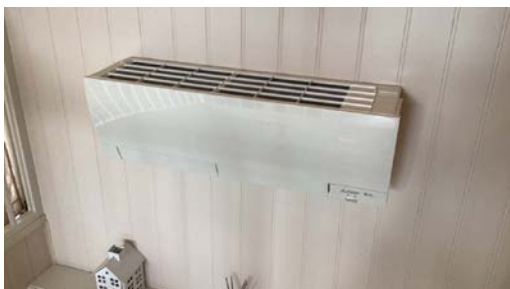
## TG 1U Varmepumpe

Mitsubishi Elektric luft til luft varmepumpe.

Årstall: 2018

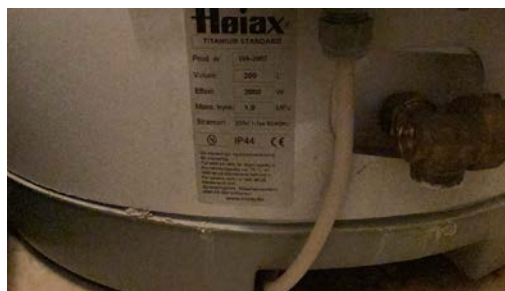
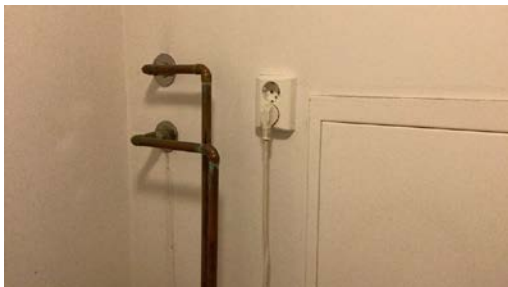
## TG 2 Varmtvannstank

Varmtvannstanken er på ca. 200 liter.

- Det bør etableres tilfredsstillende el-tilkobling etter gjeldende forskrift.

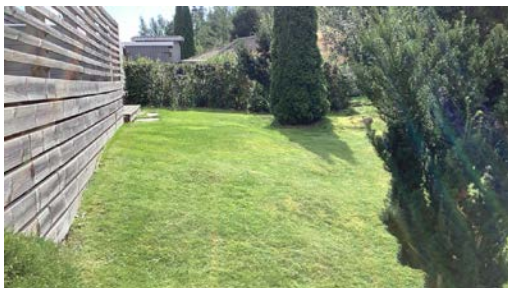
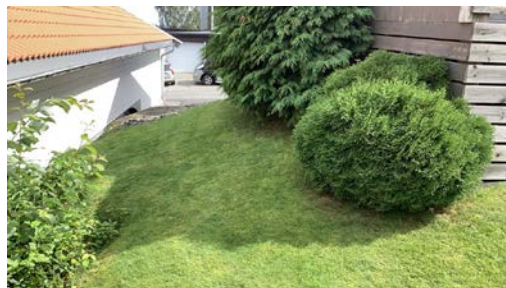
### TG 0 Terrengforhold

Tomten er skrånende arrondert med grøntareal og beplantning.
