Vardestubben 9B, 1850 MYSEN

**1/2-part av tomannsbolig med 2  
bad og egen garasje.  
God standard.**

# Tilstandsrapport

Befaringsdato: 06.08.2025

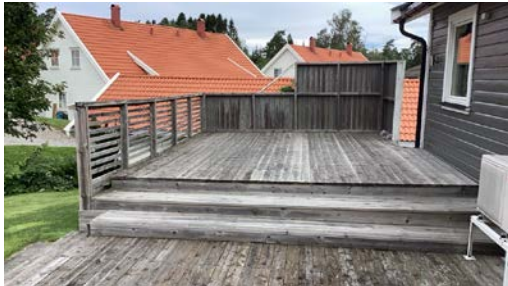
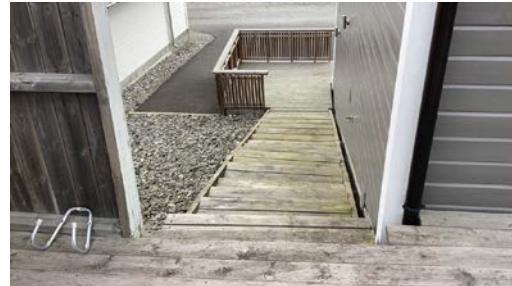
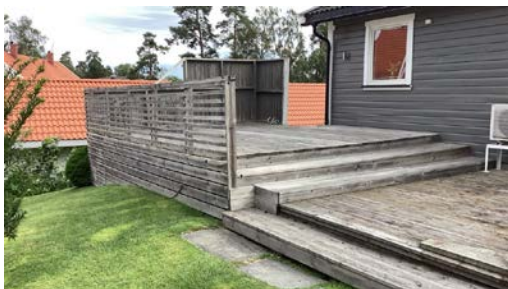
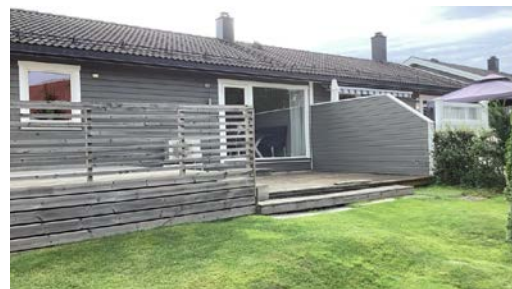
Trapp i trekonstruksjon.

- Det er ikke montert rekkverk.
- Det er avvik:

- Rekkverk må monteres for å lukke avviket.
- Tiltak:

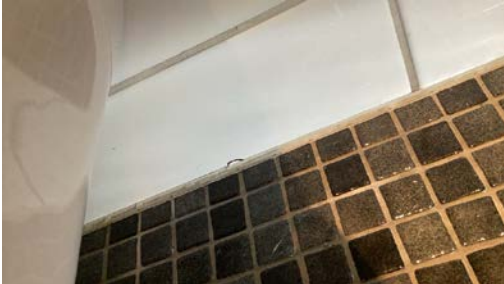
- Det er påvist at noen fliser har bom (hulrom under).
- Det er påvist sprekker i fliser.

- Selv om bom eller hull lyd ikke alltid er et umiddelbart problem, bør det overvåkes nøye før eventuell utvikling i sprekker i flisfuger e.l. oppstår. Dette må en foreta tiltak for, for å begrense utviklingen.
- Skadet flis er i et område hvor den kun utgjør et estetisk avvik.

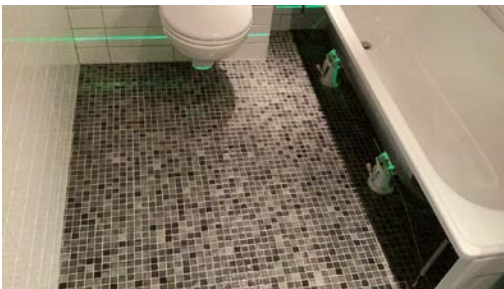
- Til tross for avviket i fall/høydeforskjell til sluk, vil gulvet fortsatt kunne lede vann mot sluket, men med redusert effektivitet. Dette kan potensielt øke risikoen for vannansamling i enkelte områder av badet.
- Selv om bom eller hullyd ikke alltid er et umiddelbart problem, bør det overvåkes nøye før eventuell utvikling i sprekker i flisfuger e.l. oppstår. Dette må en foreta tiltak for, for å begrense utviklingen.

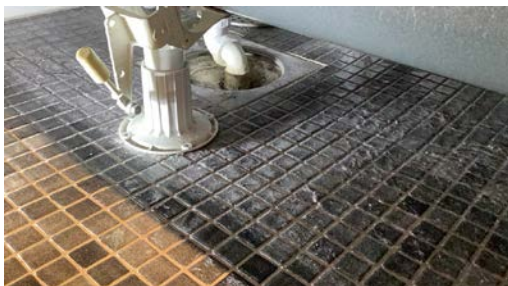
- Overvåk tilstanden jevnlig. For å få tilstandsgrad 0 eller 1 må tettesjiktet skiftes ut, men tidspunktet for når dette er nødvendig er vanskelig å si noe om.

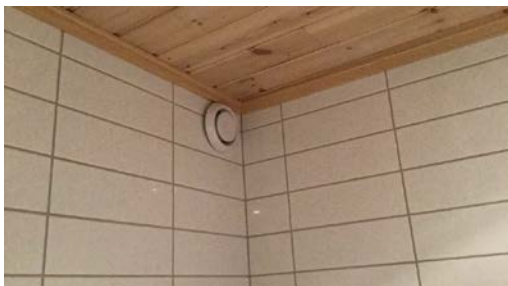
- Det er ikke påvist tilfredsstillende løsning for å synliggjøre lekkasje fra innebygget sisterner.

- Ved implementering av innebygget sisterner var det ikke krav om lekkasjesikring, konstruksjonen bør jevnlig observeres.

Vegghengt toalett er installert uten synlig dreneringsløsning. Ved eventuell lekkasje kan vann trenge ut i konstruksjonen og pågå over lengre tid uten å bli oppdaget, noe som kan medføre betydelige fuktskader i tilstøtende bygningsmaterialer. Det er ikke opplyst eller dokumentert om det foreligger annen form for sikring, som f.eks. lekkasjesensor, sikkerhetspose (safybag) eller lignende.

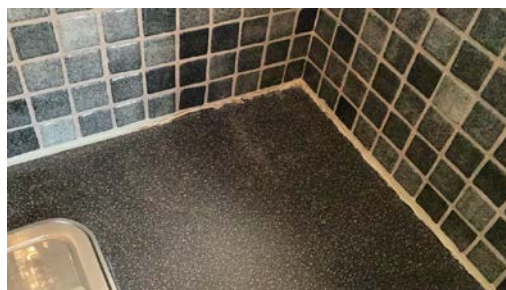
Ujavn silikontetting mellom vegg og benkeplate.

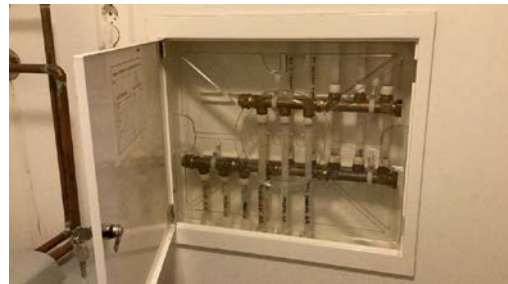
Irr på rør.
