**Salgsobjekt:** Enebolig  
**Eierform:** Eiet  
**BRA-i/BRA Total** 228/431 kvm  
**Tomtstr.:** 1973.5 m<sup>2</sup>  
**Soverom:** 5  
**Antall rom:** 7  
**Gnr./bnr.** Gnr. 11, bnr. 190  
**Oppdragsnr.:** 1411250476

# Sjarmerende enebolig med brygghus, låve og garasje - Stor, solrik tomt på 1,9m<sup>2</sup>

Befaringsdato: 05.09.2025

Rapportdato: 22.10.2025

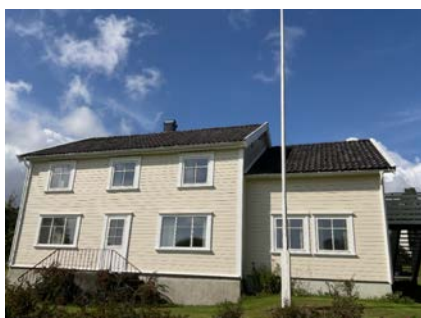
Tak.

- Overvåk tilstanden jevnlig. For å få tilstandsgrad 0 eller 1 må tekkingen skiftes ut, men tidspunktet for når dette er nødvendig er vanskelig å si noe om.

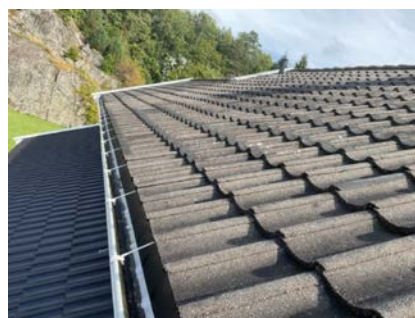
Takstein er av eldre dato.

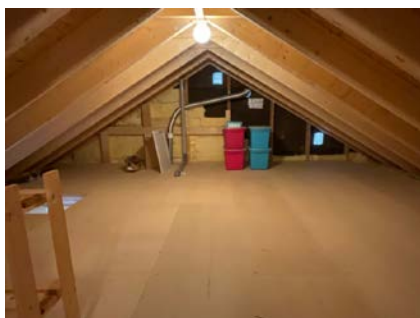
Takkonstruksjon ble skiftet ut i 2020 bortsett fra tak over kjøkken som er fra 1999. Lufting er ansett som tilstrekkelig.

Takkonstruksjon.

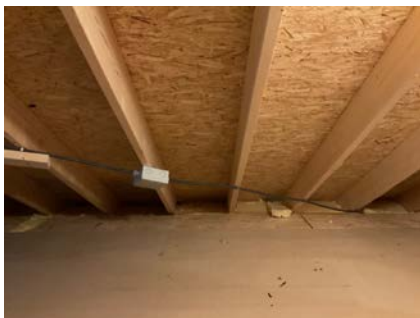
Takkonstruksjon.

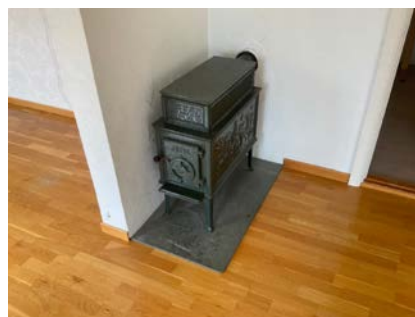
- Det er avvik:
- Mer enn halvparten av forventet brukstid er passert på pipe.

Ovn.

- Tiltak:
- Det bør foretas nærmere undersøkelser av pipeløp.

Det bør gjøres tiltak for å sikre ildfast materiale 30cm foran ovn.

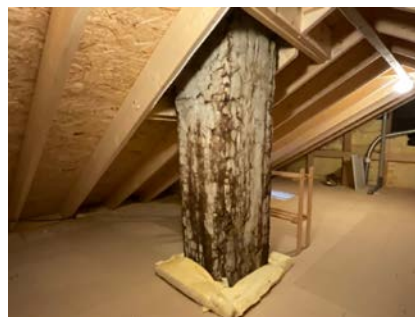
Pipe på loft.

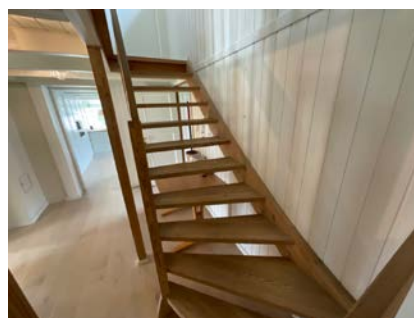
Trapp.

- Det er ikke krav om utbedring av åpninger opp til dagens krav.
- Håndløper bør monteres, men det var ikke krav på byggetidspunktet.

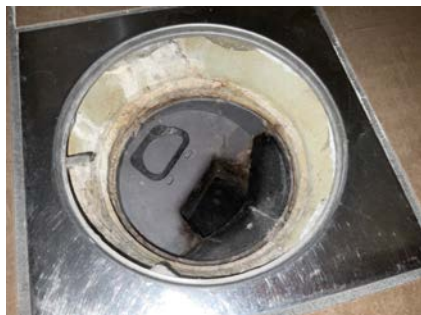
Sluk ved vask.

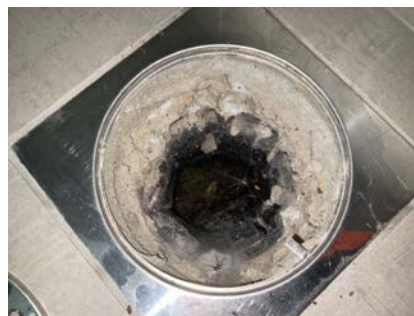
Sluk.

Nærmer undersøkelser er anbefalt.

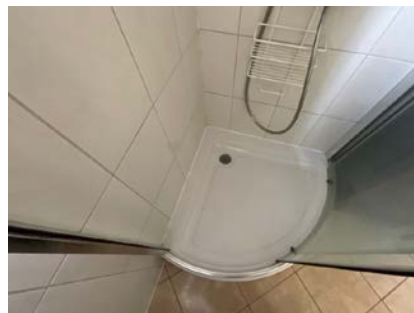
- Det er påvist at høydeforskjell fra topp slukrist til gulv/synlig topp membran ved dørterskel er mindre enn 25 mm.
- Det er påvist avvik i fallforhold til sluk i forhold til krav i forskrift på byggetidspunktet.

Sluk ligger under kabinett.

- Andre tiltak:
- Tilgang til sluk må bedres både for inspeksjon og rengjøring.
- Regelverket krever at sluket skal være tilgjengelig for rengjøring og vedlikehold. Hvis sluket er utilgjengelig, kan det bli tett av hår, fett eller andre partikler, noe som kan føre til oversvømmelse på våtrommet med påfølgende fuktskader i tiliggende rom/konstruksjoner.

Dagens dusjløsning bør skiftes ut med et frittstående dusjkabinett.

Kostnadsestimat: 10 000 - 50 000

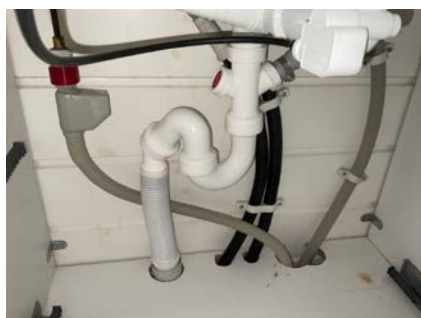
- Det er ikke påvist tegn på at det er montert lekkasjedeteksjon ved oppvaskmaskin/oppvaskkum, dette er et krav på kjøkkenet ut ifra alder.

Under vask.

- Det bør monteres lekkasjedeteksjon ved oppvaskmaskin/oppvaskkum.

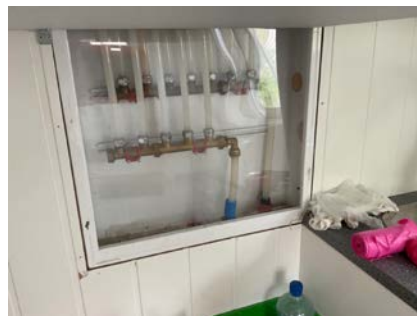
Rør i rør system. Fordelerskap har avløp til rom med sluk.

Fordelerskap.

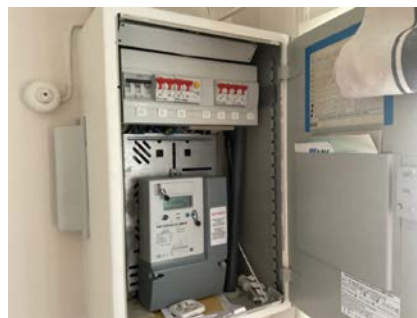
Sikringskap
