Aulisætervegen 56, 2120 SAGSTUA

**Koselig småbruk på ca 333 daa i  
naturskjønne omgivelser \*  
Velholdt våningshus, verksted,  
utleiehus mm.**

# Tilstandsrapport

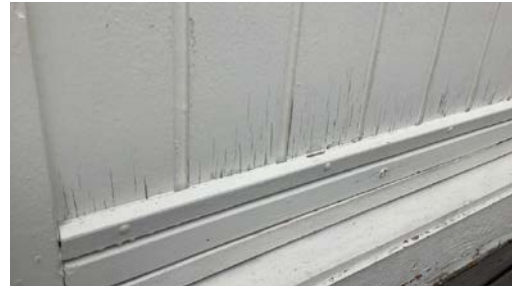
Værslitt dør.

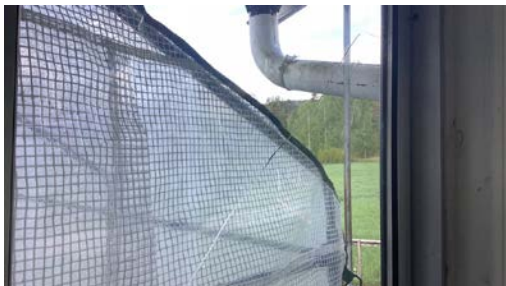
Sprukket glass.

Sprukket glass må skiftes ut.

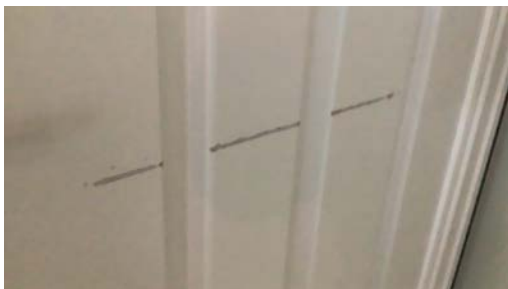
Enkelte dører bør vedlikeholdes.

Eksempel på slitasje.

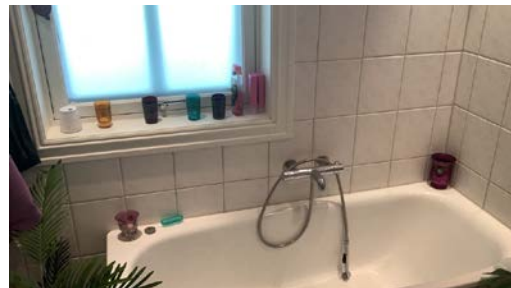
Vindu er plassert i den definerte våtsonen over badekar.

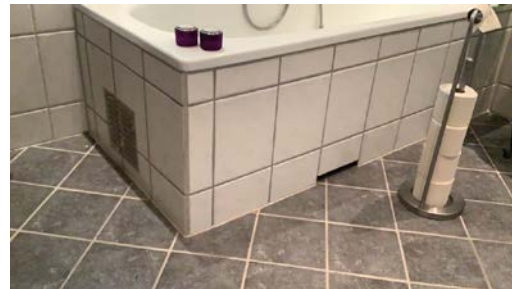
Innfliset badekar uten tilgang til sluk.

Dette kan gjøres ved å etablere inspeksjonsmulighet i front av innflisingen.

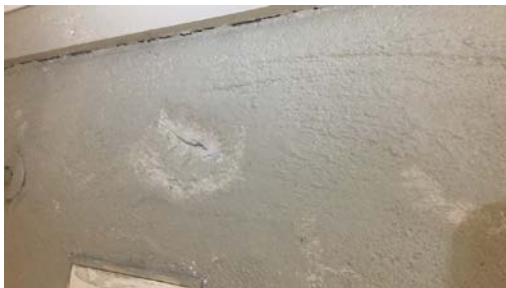
Eksempel på grov utførelse.

Puss bør påføres vegger.

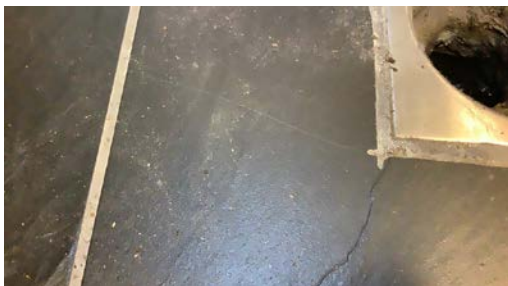
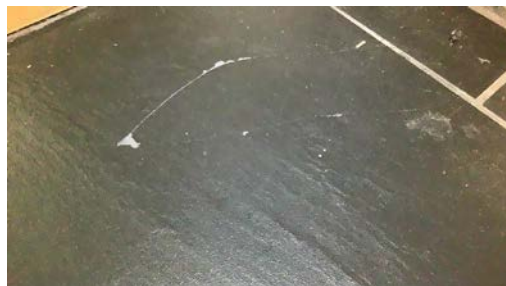
Sprukket flis.

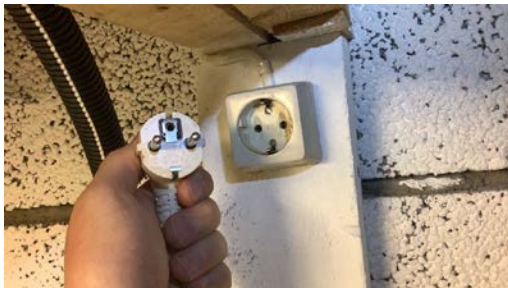
Utilfredsstillende el-tilkobling iht. gjeldende forskrift.

- Det bør etableres tilfredsstillende el-tilkobling etter gjeldende forskrift.

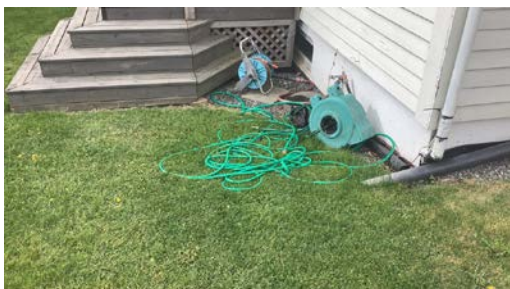
Utilfredsstillende fall fra bolig.

Terrengjustering bør utføres for å etablere tilfredsstillende fall fra boligen. Tilfredsstillende fall vil være minimum 1:50 i en avstand på minimum 3 meter fra boligen.

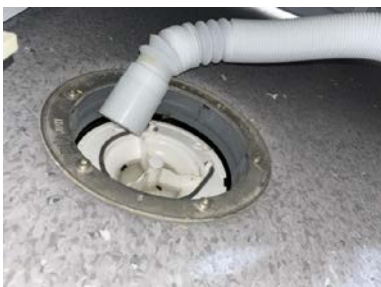
Plastsluk, og vinylbelegg er ført under slukets klemring.

Det er ikke behov for tiltak så lenge badet ikke utsettes for vannpåkjenning, og tett dusjkabinett benyttes.

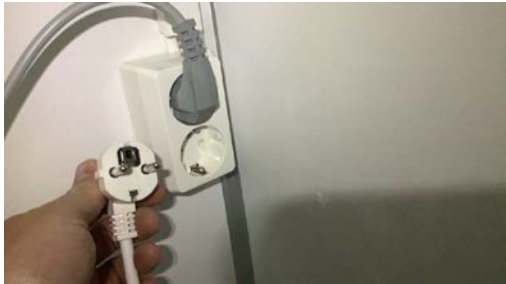
Utilfredsstillende el-tilkobling iht. gjeldende forskrift.
