Tilstandsrapport

Enebolig

Orderudveien 131, 1860 TRØGSTAD

Befaringsdato: 30.04.2024

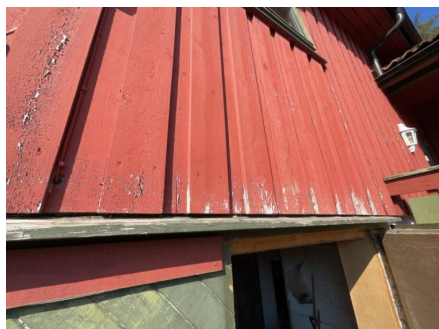
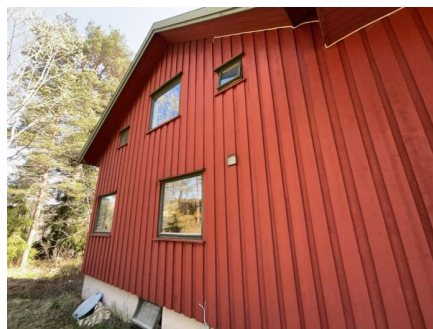
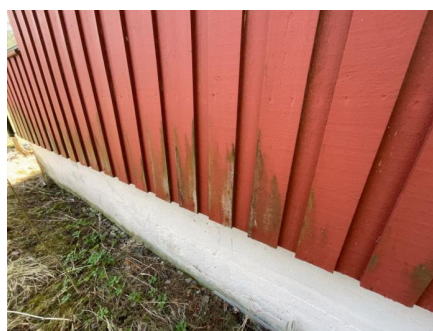
! TG 1U Takkonstruksjon/Loft

Den eldste delen har takkonstruksjonen i sperrekonstruksjon.

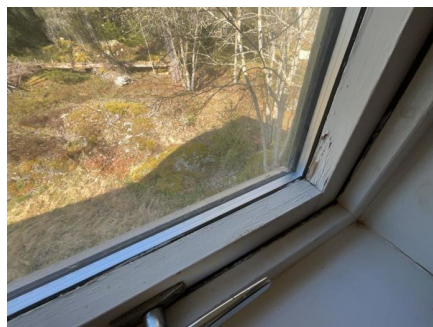
! TG 2 Dører

Bygningen har malt hovedytterdør.

Terskelbeslag har løsnet, noe som øker risikoen for fuktinntrengning til innenforliggende konstruksjon.

Det må utføres tiltak for å lukke avvik.

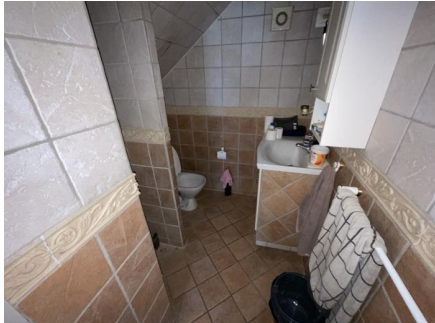
1. ETASJE > BAD

Tilleggende konstruksjoner våtrom

Dokumentasjon: ingen dokumentasjon.

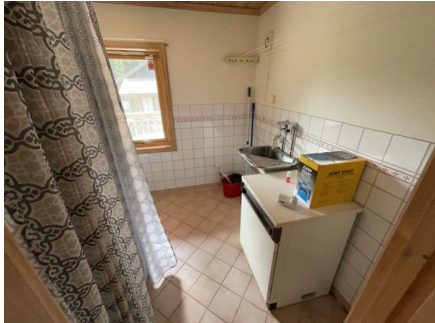
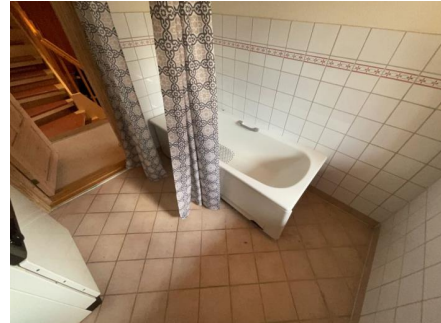
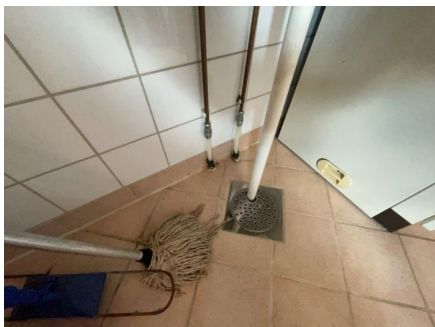
1. ETASJE PLAN 2 > BAD

Overflater vegger og himling

- Overvåk konstruksjonen jevnlig. For å få tilstandsgrad 0 eller 1 må løsningen utbedres, men tidspunktet for når dette er nødvendig er vanskelig å si noe om.
- Løsningen/utførelsen rundt rørgjennomføringer gir fare for fukt inn i konstruksjoner.

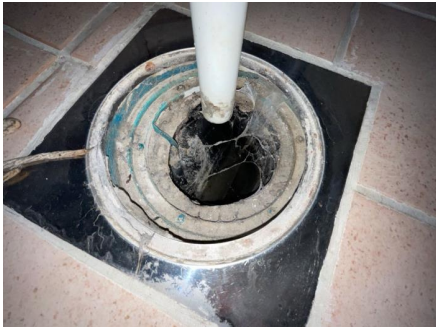
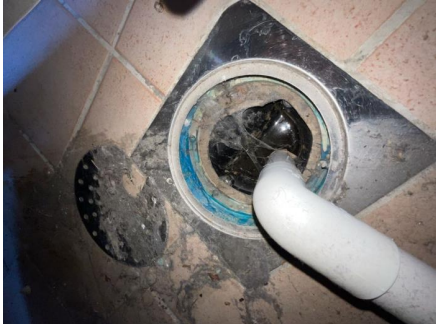
1. ETASJE PLAN 2 > BAD

! TG 2 Sanitærutstyr og innredning

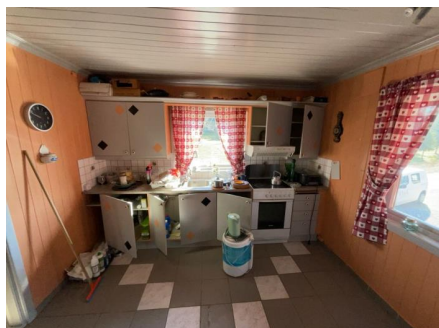
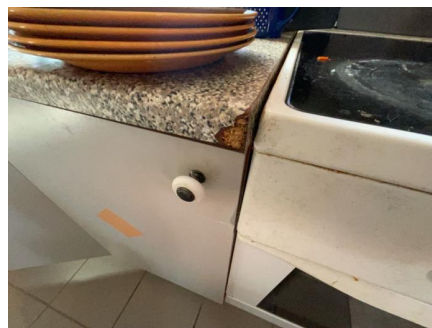
1. ETASJE > KJØKKEN

⚠ TG2 Avtrekk

Det anbefales at anlegget kontrolleres av VVS fagmann.

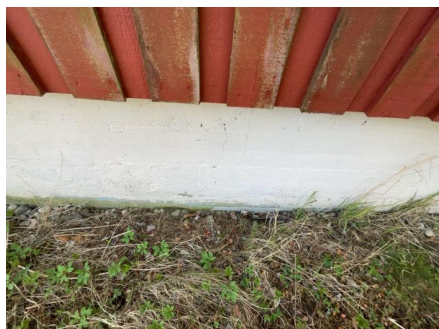
TG 3 Terrenforhold

Tomten er kupert og skrånende arrondert.
