Ivar Seljedals gate 4, 6600 SUNNDALSØRA

**Stor og innholdsrik enebolig med  
dobbelgarasje. En 60-tallsperle  
med pent opparbeidet uteområde.**

23.01.2026

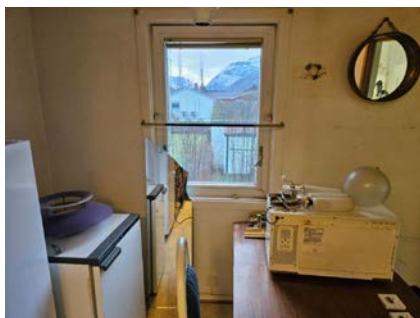
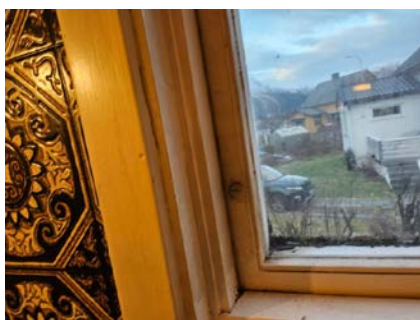
## TG 1 Vinduer - kjeller

I kjelleren er det satt inn nyere malte vinduer, med 2-lags isolert glass.

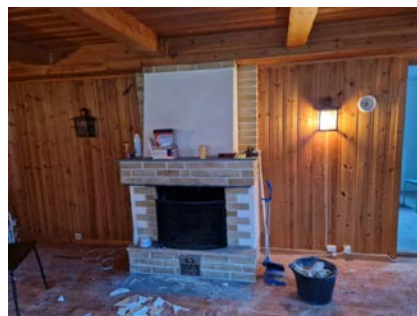
### TG 1 Pipe og ildsted

Murt teglsteinspipe. Pusset utførelse synlige steder. Heldekkende pipebeslag over tak. Peis i gangen i 1.etasjen og i kjellerstuen.

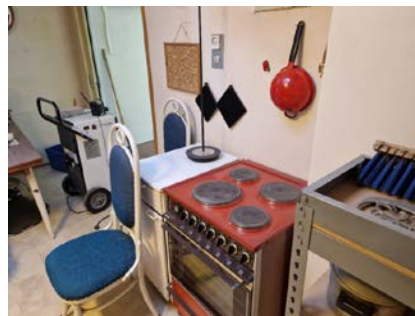
### KJELLER > KJØKKEN

#### TG 2 Overflater og innredning

- Det må påregnes lokal utbedring/utskiftning.

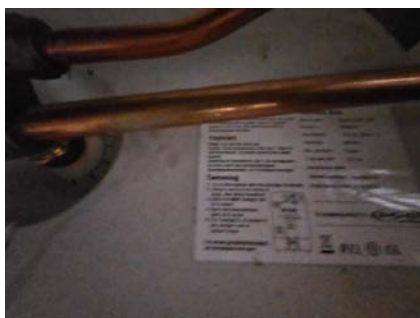
## ! TG 1 Varmtvannstank

Boligen er utstyrt med en 200 liters Oso varmtvannstank som er plassert i "fyrrommet".
