Austhallet 1, 4325 SANDNES

**Innholdsrik familiebolig  
Romslig tomt.  
Kort vei til sentrum og friområder.**

# Eiendommen har en flott beliggenhet, like utenfor Sandnes sentrum

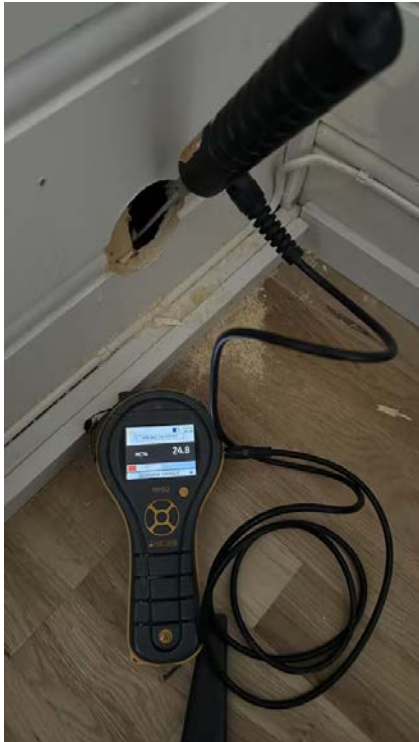
## 6.3 Rom under terreng

Ved fuktmåling i treverk i forbindelse med hulltaking, måles et fuktinnhold som er over faregrensen for utvikling av skader i kjellerstue.

Variable fuktverdier i oppfjort gulv i kjellerstue, dette kan tilbakeføres til fuktsikring/drenering, og eller mangelfull diffusjonsplast og oppsug i gulv.

Det registreres mineralutslag (salt/kalkutslag) i overflater som er et symptom på fuktvandring gjennom grunnmur.

24,8 vektprosent %

Ytterligere undersøkelser av konstruksjoner for kartlegging av skadeomfang og årsak anbefales.

Deler av påføret yttervegg og oppføret gulv må utbedres, dette bør utføres i forbindelse med oppgradering av drenering/fuktsikring.

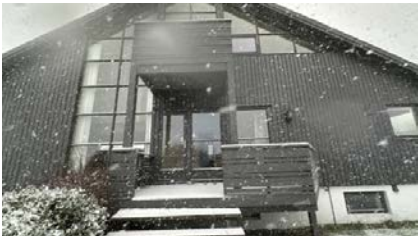
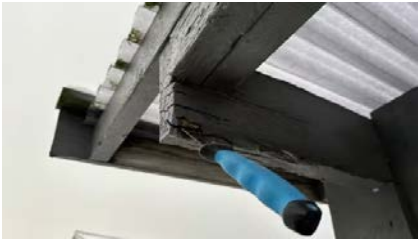
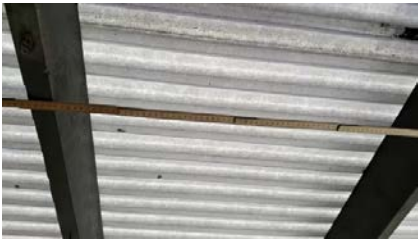
## 6.4 Balkong, terrasse, plating

Motfall på balkong på sør/øst, dette gir økt fukt belastning på bygningskonstruksjonen/utkraging i balkong, ukjent om dette kan tilbakeføres sig.

-Større retningsavvik på deler av terrassegulv.

Registrert tørkesprekker, avskalling og nedbrytning i synlig del av terrassebord og rekkverk. Snø på befaringsdagen begrenset tilkomst.

sør/øst

Rette/utbedre balkong sør/øst, anbefales utført ved utbedring av skadet vindusfasade.

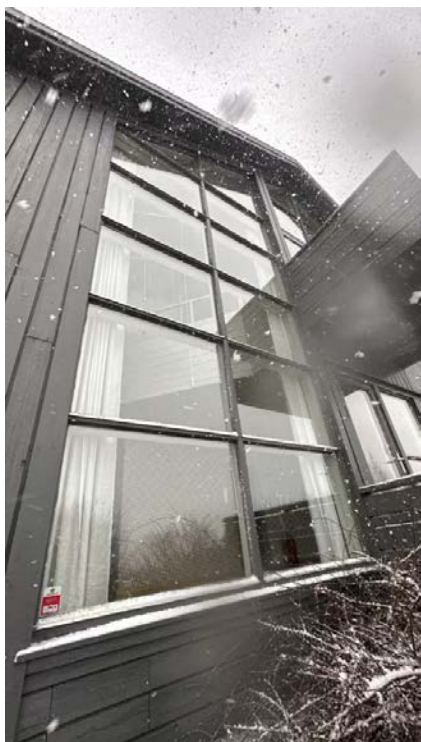
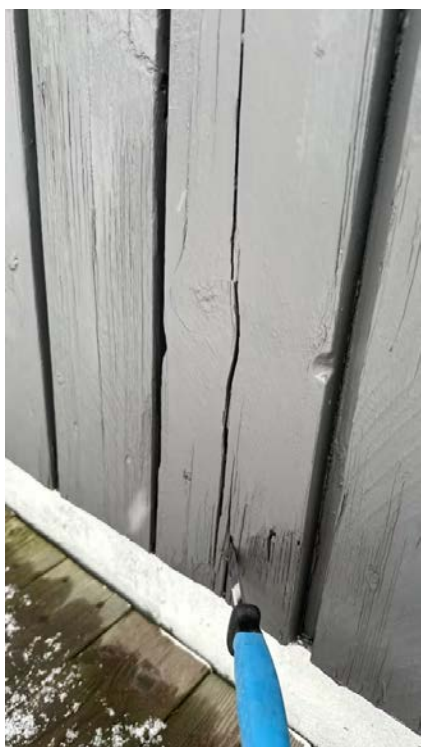
## 6.6 Yttervegger

- Registrert stedvis nedbrytning og tørkesprekker i utvendig treverk og kledning som er mye utsatt for sol og fuktighet. Påregnelig med større utskiftning ved reparasjon av vindu/dør fasade sør/øst og nord/vest. Salutslag i fuger omliggende peis. Dette kan tilbakeføres til at pipe trekker fukt. Anbefaler behandling og nærmere kontroll av yttervegg.

- Det registreres stedvis misfarging/ sverte sopp i overflater på fasader.
- Musetetting utvendig er stedvis utilstrekkelig, fare for at skadedyr/gnagere skal komme inn i bygningen. Anbefales utbedret med musekoster eller perforert beslag. (Registrert bruk av netting)

- Enkelte riss/sprekker i grunnmur er påregnelig normalt og skyldes i hovedsak tørkesprekker i betongen (svinnriss).
- Det er ikke registrert luftespalte i teglsteinforblending.  
Om utluftingen mellom vegg og forblending ikke er tilstrekkelig vil det kunne oppstå fukt og råteskader i treveggen. Det bør være en avstand på 5 cm med god lufting i topp og gode drenehull i nedre skift.

- Sprekk i teglsteinmur i overgang bolig/vegg overbygget terrasse.
- Manglende beslag i overgang grunnmur/teglstein, fare for lekkasje.

Deler av kledning må påregnes skiftet i forbindelse med utskiftning av skadet vindu og vegg/gulv konstruksjon.

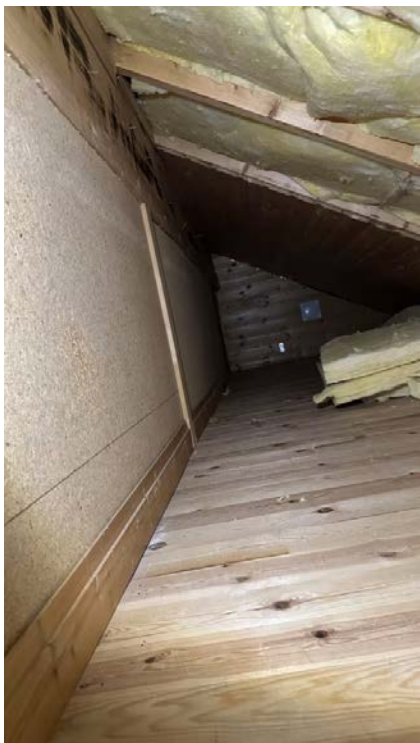
kott nord

Det er registrert flyvehull etter treskadeinsekter i bjelkelag, uvisst om det er aktivitet. Treverket anbefales behandlet.

Montert netting ved takfot i kott, ukjent om dette skyldes skadedyr, og eller fugler.

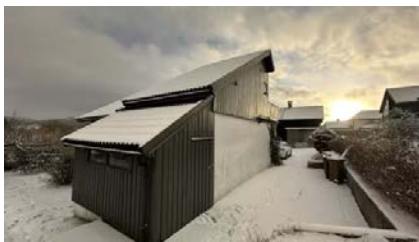
## 6.9 Takteking

Type tekking	Betongstein
Inspisert fra	Fra bakken
Er det gjennomført arbeider etter opprinnelig byggeår?	Ja
Er det skader på takstein, mosegroing, buler i papp, rust eller bulker i plater?	Ikke kontrollert
Er det synlige avvik på beslag/inndekning rundt pipe og andre takgjennomføringer?	Ja
Har tekkingen nådd en alder som gir økt risiko for skader eller følgeskader?	Ja
<b>Oppsummering av takteking</b>	
<p>Taket er tekket med takstein fra antatt oppbygging (1985). Ikke inspisert pga. snø, tilstand er satt iht. alder. Iht. alder må det påregnes noe vedlikehold/rengjøring. Ubehandlet bly i overgang takteking/pipe, anbefaler behandling for å hindre sprekk og lekkasje.</p> <p>Normal tid før omlegging av betongtakstein er 30 - 60 år. Normal tid før utskifting av betongtakstein er 10 - 40 år.</p>	
<b>Anbefalte tiltak / ytterligere undersøkelser anbefales</b>	
<p>Inspeksjon og vurdering av takteking anbefales når forholdene gjør det mulig. Behandle bly i overgang tekking/pipeløp.</p>

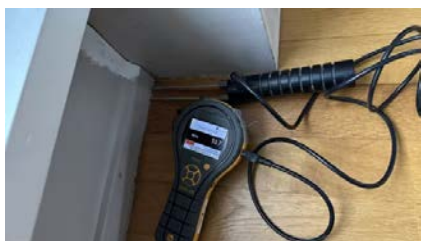
## 6.11 Etasjeskille og gulv på grunn

Det ble stedvis registrert knirk og retningsavvik på etasjeskiller. Dette er ikke uvanlig for boliger av sådan alder, og skyldes normalt noe underdimensjonering/ ujevn dimensjonering av materialer. Dette kan også skyldes mangelfull dimensjonering ved renovering.

Type	Trebjelkelag, Støpt gulv på grunn
Er det påvist nedbøy, skjevheter eller svikt i etasjeskille/gulv?	Ja

Registrert fukt/høyere fuktinnhold i toppdekker omliggende balkong/terrasedører/vinduer sør/øst og nord/vest, samt oppforet gulv i kjeller. Dette skyldes utett konstruksjon, samt mangelfull fuktsikring/drenering.

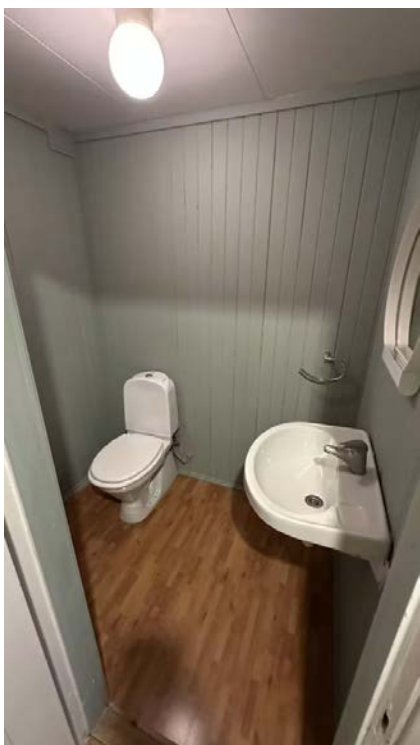
**6.15 Toalettrom: Kjeller**

Rommet mangler ventilering og det er ikke etablert til luft. Fare for kondenserings skader.

Ujevn laminatgulv omliggende innredning/yttervegg, høyere fuktutslag. Anbefaler nærer kontroll/utbedring. Blandebatteri koblet feil varmt/kaldt.

Er det påvist fukt/skader på toalettet? Ja

Opprette mekanisk ventilering, samt tilluftspalte dør.  
 Kontroll/utbedring av flottør/pakning.  
 Nærere kontroll/utbedring av registrert fuktskadet gulv.

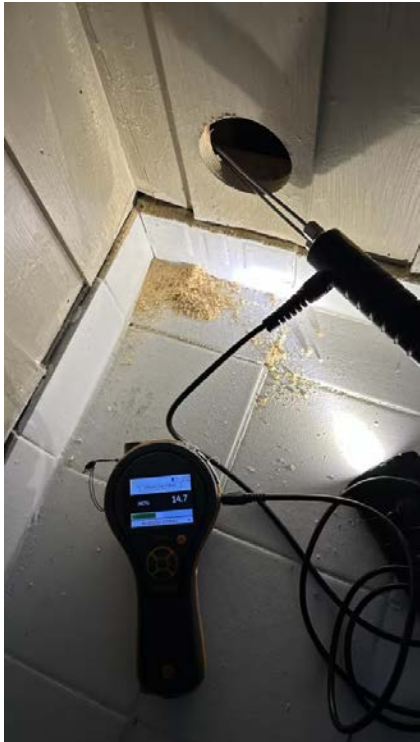
## 6.23 Våtrom: Vaskerom - Kjeller

Det er behov for totalrenovering av våtrommet!

-Ujevn montering av flis, avskalling i overflater, stedsvis "bom", manglende dekning/heft av fliselim.

-Stedsvis noe brukslitasje overflate innredning, enkelte fronter behøver justering. Benkeplate er ikke festet.

Våtrom tilfredsstiller ikke dagens krav til tetthet og må påregnes oppgradert på kortere sikt.

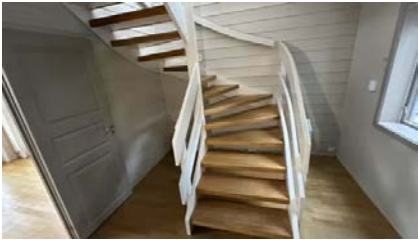
## 6.28 Øvrig: Innvendig trapp

Innvendig trapp til kjeller fra antatt byggeåret, normal brukslitasje i overflater.

- Korte inntrinn, utidsmessig ift. standard.
- Manglende håndløper på vegg.
- Lav høyde i deler av trapp, dagnes krav til fri høyde er 2 meter.
- Bredde trapp 78cm.

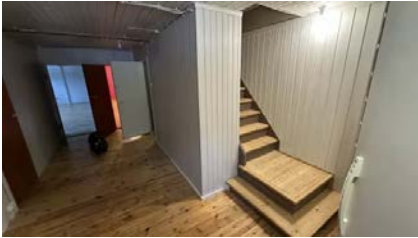
Innvendig trapp til 2. etasje antatt oppført ved renovering/ombygging i 1985. Overflater trapp synes oppgradert i overflater i senere tid.

Normal brukslitasje i overflater, stedvis noe bruksmerker, gliper i trinn og håndløpere.

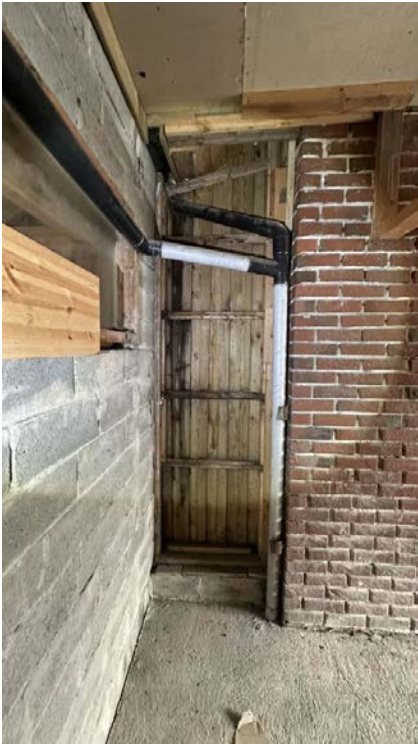
## 6.31 Øvrig: Garasje - 20 m<sup>2</sup> - BRA-e (eksternt bruksareal)

-Saltutslag yttervegg skyldes fuktinnslag som følge av manglende utvendig behandling av puss, samt ikke tilstrekkelig utluftning. Anbefaler behandling med diffusjonsåpen maling, samt at det opprettes bedre ventilering i garasje.

-Nedbrytning/råte i deler av yttervegg i overgang bolig skyldes lekkasje fra taknedløp/renne.

-Treverk omliggende port står i terrenget, dette gir økt fuktbelastning, noe nedbrytning registrert.

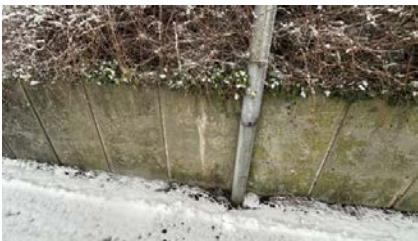
### 6.32 Øvrig: Støttemur

Støttemur oppført i betong, stedvis riss og saltutslag.  
Det mangler noe rekkverk i terrenget på eiendommen, det er krav til rekkverk når det er høydeforskjeller høyere enn 50 cm.  
Begrenset tilkomst for kontroll grunnet snø på befaringsdagen.

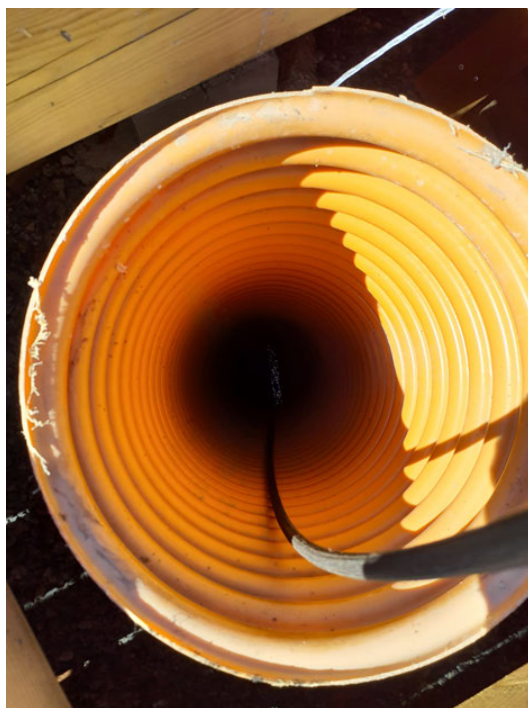
SI 0,00m Fra SK inn mot bolig

Mulig propp kan ha stått ved TK ved 6 mtr, ligger noe i stikket. Stikk bør spyles. Rørstrekket er strømpefort så det kan være at TK ikke er helt oppfrest ( det kan være at det står noen små tagger i strømpeforingen) det kan ikke bekreftes før TK er spylt.

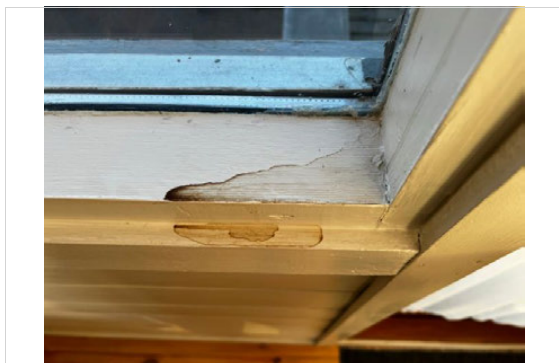
Skjolder etter vanninntrenging i selve vindusfeltet.

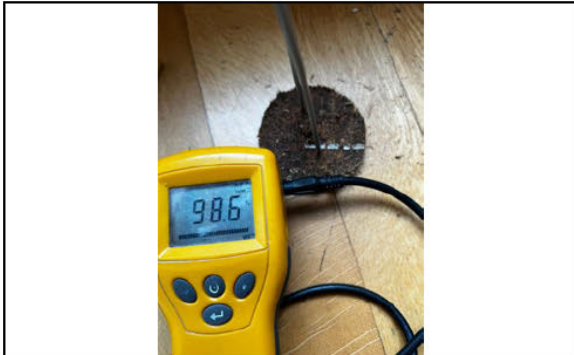
Fuktmåling av baksiden av platen på vegg.

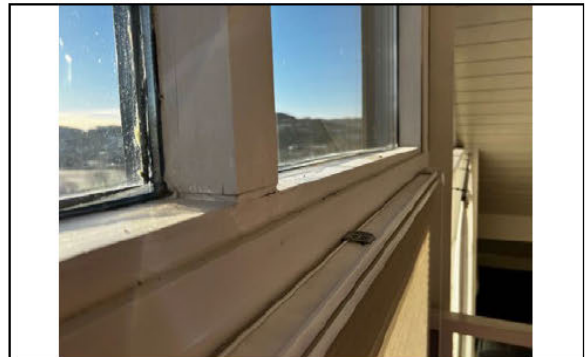
Det er i vindusfeltet en kile/understøttelse av midtsprosse.

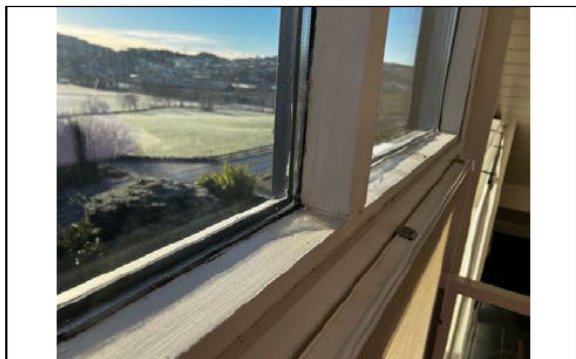
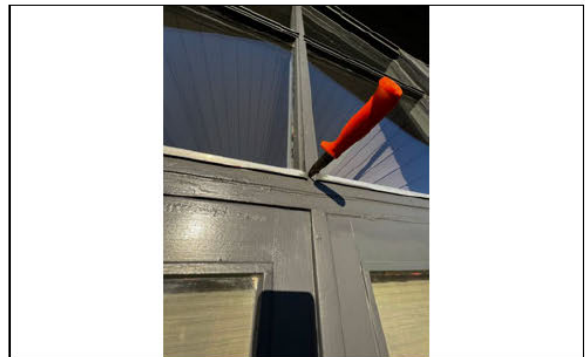
Det er også noe nedbrytning i trevirket i dette vindusfeltet. Man ser også omfanget av utvendig fuging i overganger.

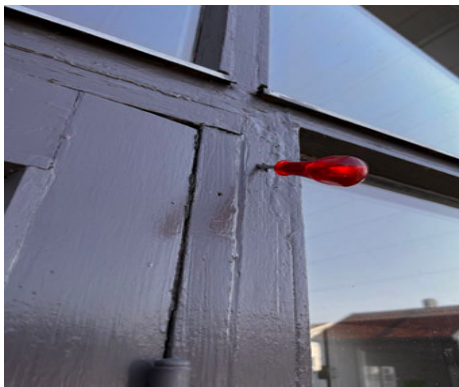
Bildet over er tatt av vinduskarmen mellom dør og et vindu i fasaden som vender mot vest (loftet). Stikkgjensstanden (sylen) viser at det er råteskader i karmen.

Det er en del bruk av fugemasse i ulike overganger, som ser ut til å igjen være overmalt. Årsaken til at man har benyttet så mye fugemasser er ukjent for undertegnede.

Under vår befarings ble det altså benyttet en stikkgjensstand for å undersøke tilstand til dør og vinduene, og man kunne på flere steder lett penetrere den inn i treverket. Vi er av den oppfatning at man kunne oppdage råteskadene når man undersøker vinduene. Døren til luftbalkongen mot øst er også punktert.

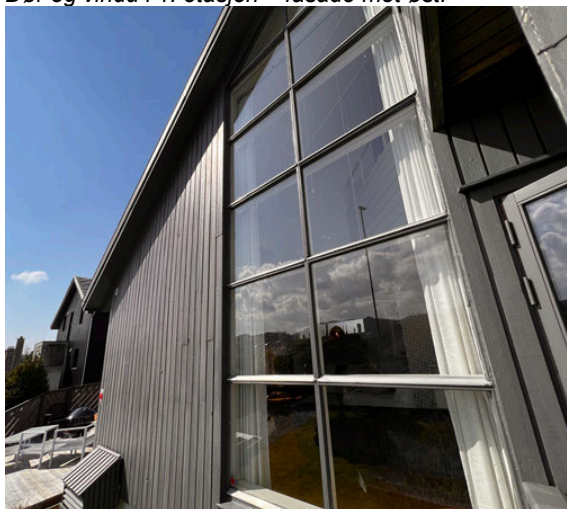
*Dør og vindu i 1. etasjen – fasade mot øst:*

Bildet er det store vindu som går over to etasjer i fasaden som vender mot øst. Antar at det er dette vindu som er omtalt i tilstandsrapporten som...*stort vindu i stue...*

Disse elementer - vinduer og dører er i dag ca. 38 år gammel og framstår som slitt på flere steder.

Vinduene fra 1985 nærmer seg 40 år, og dermed er det påregnelig at det kan oppstå råteskader som følge av normal slitasje og elde.

Ifølge kjøper er det registrert vanninntrenging i det store vinduet i stuen, og etter vår befarings har kjøper sendt oss bilder av blant annet dette, da vi under vår befarings ikke kunne se noen lekkasje.

Når det gjelder vindusfeltet i stuen og skadene på undersiden av vinduet, (feltet som strekker seg over to etasjer), skyldes dette at det driver inn vann fra flere utettheter rundt innlisting, samt mellom glassfelt og glasslist. Årsaken til at parketten har bulinger skyldes at den utsettes for fukt fra samme tema som vi har nevnt over. Årsaken til at dette vindusfelt er råteskadet, skyldes normal slitasje og elde.

Utbedring av dette er å skifte ut det store vinduet i stuen (det går over begge etasjer) deretter skifte ut ytterkledningen og vindtettplater på hele gavlveggen som vender mot øst. Reparere skadet konstruksjon under og på siden av vinduer.

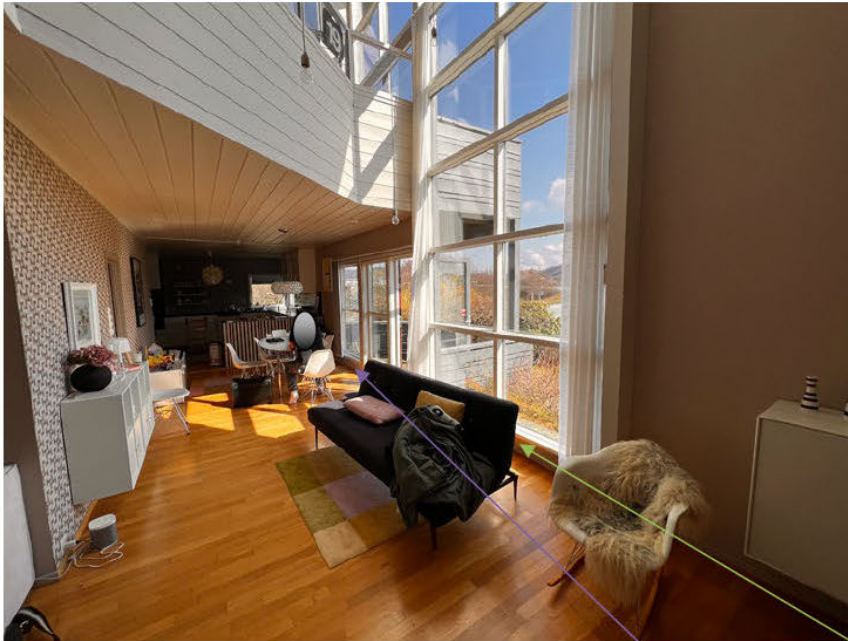
Terrassedørens glass er datostemplet 31. januar 2001, videre er glass vindusfeltet på vestre side av terrassedøren (sett innenifra) skiftet i 2022 jf. datostemplingen i glasset. Ifølge kjøper ble det registrert høyest fuktighet mellom sistnevnte vindusfelt, og vindu nærmest kjøkkeninnredningen. Se bildet under

Slik vi har forstått det ble det altså registrert høyest 98,6 i vekt% i dette område, og 48 i vekt% i dette område.

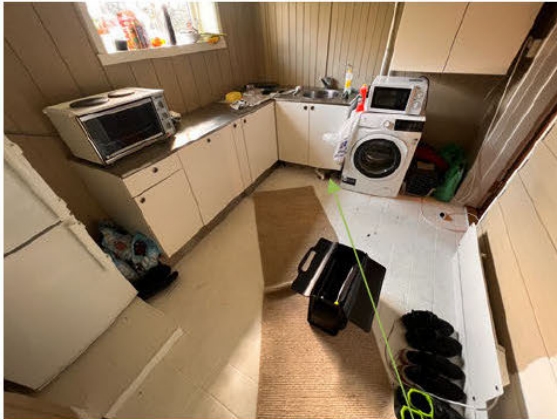
Ved gjennomgang av filmen sammen med JTL over tlf., så kunne ikke dem se konkrete avvik i område rundt sluk inne på vaskerommet. Imidlertid påpekes det av JTL at trolig årsaken til sedimenteringen skyldes at overgangen ved grenrør for rørøppstikk ikke er frest tilstrekkelig etter strømpennlegget er ilagt røret. Som en følge av dette samler det seg papir som etter hvert hoper seg opp til en propp.

Bildet viser vaskerommet i kjeller, og sluket vi har omtalt over er montert i dette område.

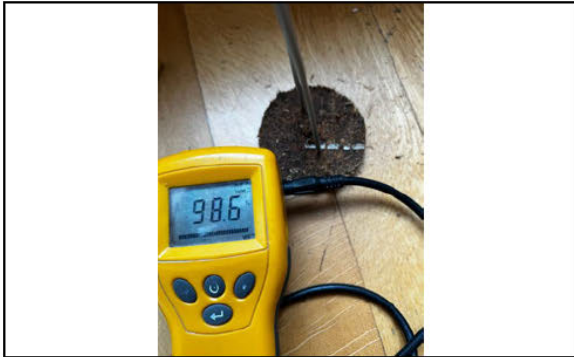
Fuktmåling av baksiden av platen på vegg.

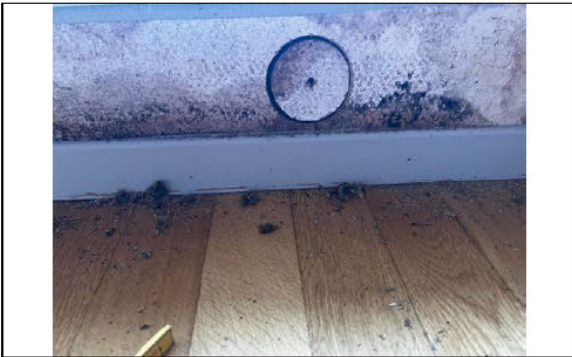
Foto av vegg som viser hulltakingen.

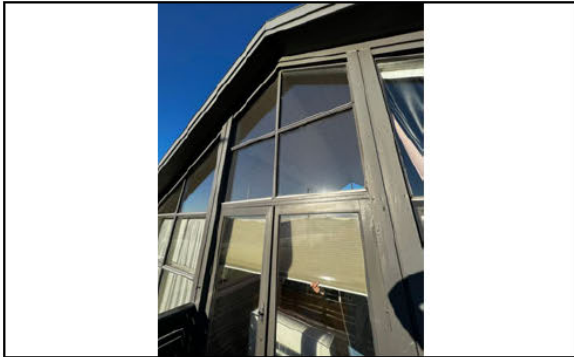
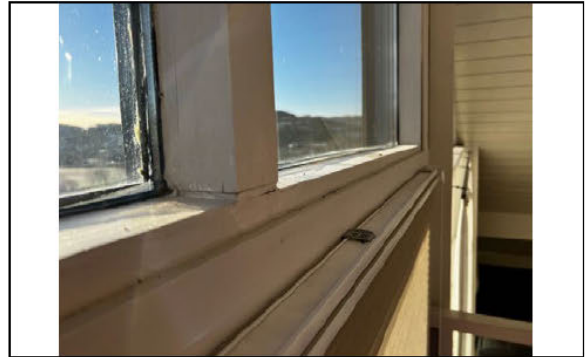
Det er i vindusfeltet en kile/understøttelse av midtsprosse.

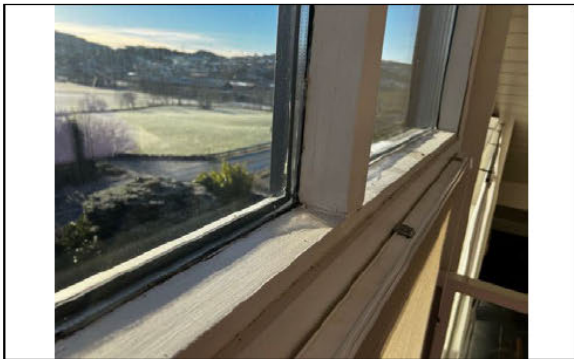
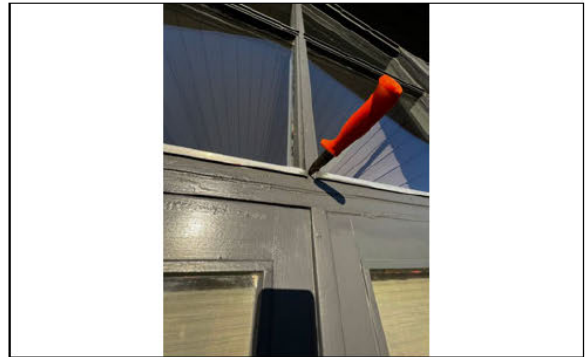
Det er også noe nedbrytning i trevirket i dette vindusfeltet. Man ser også omfanget av utvendig fuging i overganger.

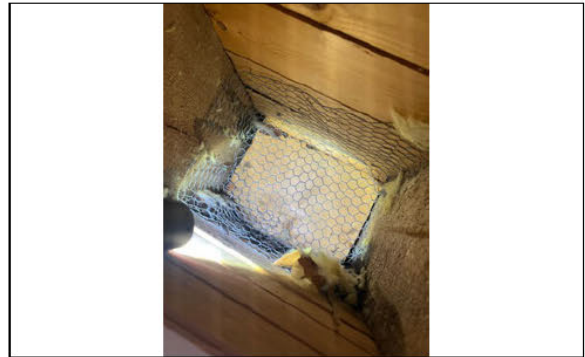
Netting som er etablert mellom bjelkene i etasjeskiller.

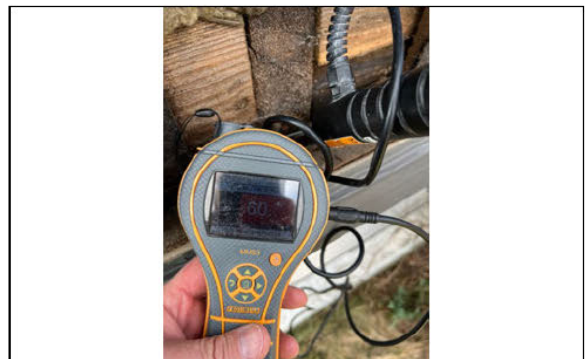
Her måles det 60 % FK i bjelken. Målingen er foretatt fra utsiden.

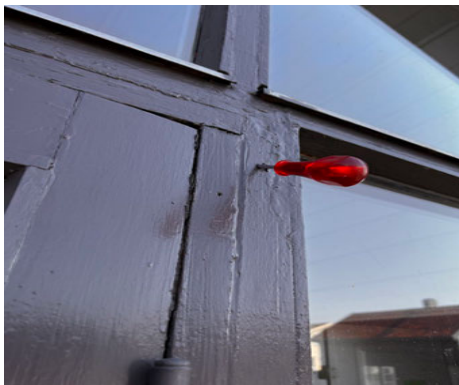
Bildet over er tatt av vinduskarmen mellom dør og et vindu i fasaden som vender mot vest (loftet). Stikkgjensstanden (sylen) viser at det er råteskader i karmen.

Det er en del bruk av fugemasse i ulike overganger, som ser ut til å igjen være overmalt. Årsaken til at man har benyttet så mye fugemasser er ukjent for undertegnede.

Vinduene fra 1985 nærmer seg 40 år, og dermed er det påregnelig at det kan oppstå råteskader som følge av normal slitasje og elde.

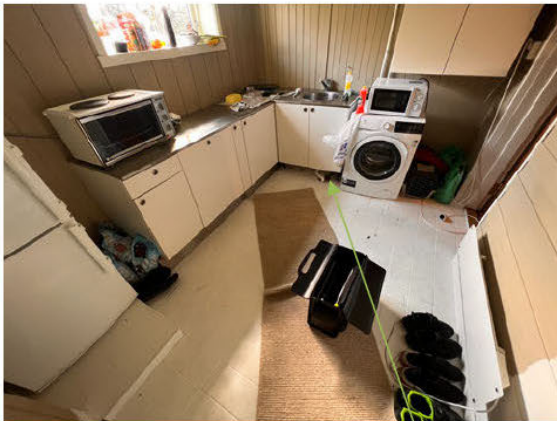
Ved gjennomgang av filmen sammen med JTL over tlf., så kunne ikke dem se konkrete avvik i område rundt sluk inne på vaskerommet. Imidlertid påpekes det av JTL at trolig årsaken til sedimenteringen skyldes at overgangen ved grenrør for røroppstikk ikke er frest tilstrekkelig etter strømpennlegget er ilagt røret. Som en følge av dette samler det seg papir som etter hvert hoper seg opp til en propp.

Bildet viser vaskerommet i kjeller, og sluket vi har omtalt over er montert i dette område.
