Tilstandsrapport

Enebolig

Skåtøyveien 75, 3780 SKÅTØY

Befaringsdato: 14.08.2024

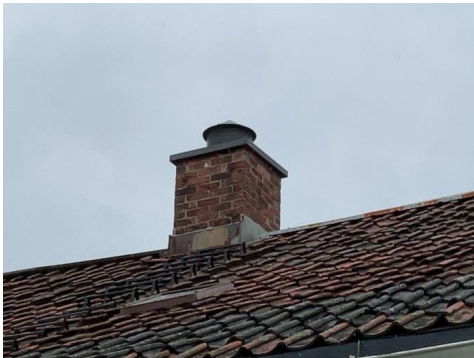
Pipebeslag.

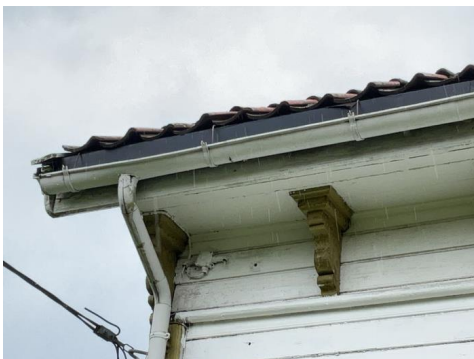
Del av rennesystem.

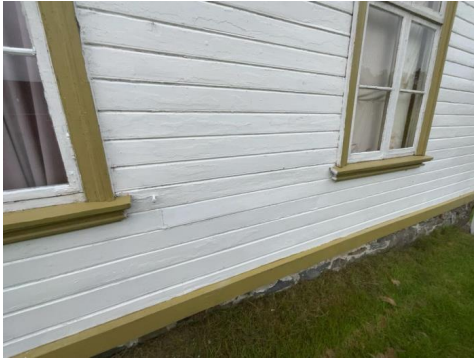
- Det er ingen eller liten lufting i nedre kant av kledning mot grunnmur.
- Det er påvist spredte råteskader i bordkledningen.
- Det er avvik:

Del av vegg.

- Det bør foretas tiltak for å bedre lufting av kledningen.
- Tiltak:
- Råteskadet trekledning må skiftes ut.

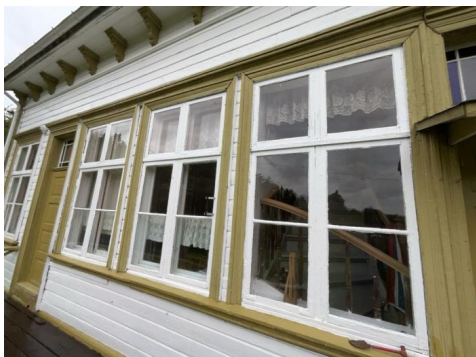
- Det er påvist vinduer med fukt/råteskader.
- Karmene i vinduer er slitte og det er sprekker i trevirket.
- Det er avvik:

Eksempel på vinduer i yttervegg.

Man må påregne vedlikehold/utskiftning av vinduer, ut fra en vanlig vedlikeholdsvurdering og registrerte skader.

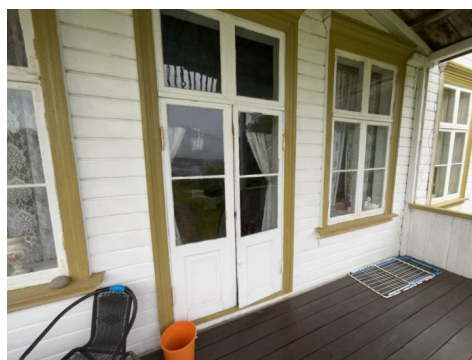
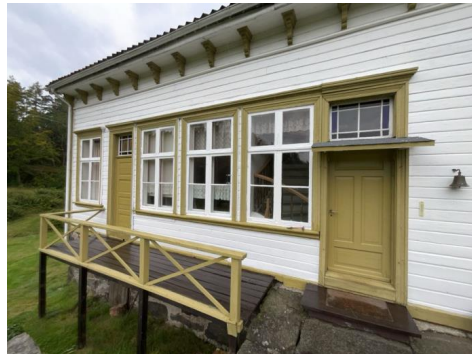
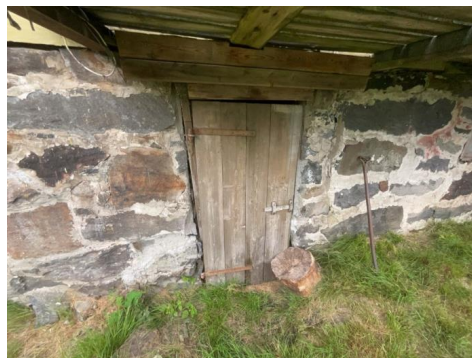
- Det er påvist avvik rundt innsettsdetaljer.
- Karmene i dører er værslitte utvendig og det er sprekker i trevirket.
- Det er avvik:

Terrassedør inn til stue.

Hovedinngangsdør. Dør til venstre er ikke bruk.

Dør inn til kjeller.

Man må påregne utskifting/vedlikehold av dører, ut fra en vanlig alders og vedlikeholdsvurdering.

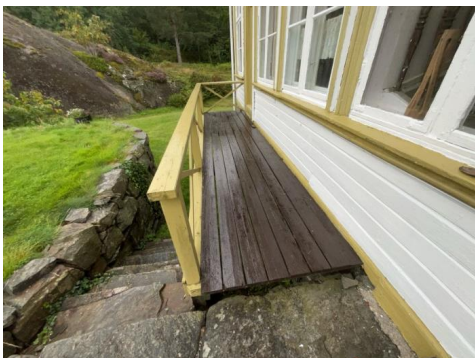
- Det er påvist fukt/råteskader i konstruksjonen.
- Det er avvik:

Del av terrasse.

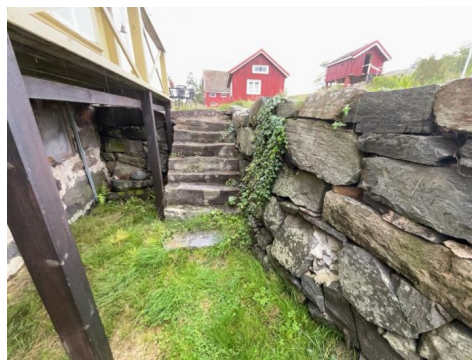
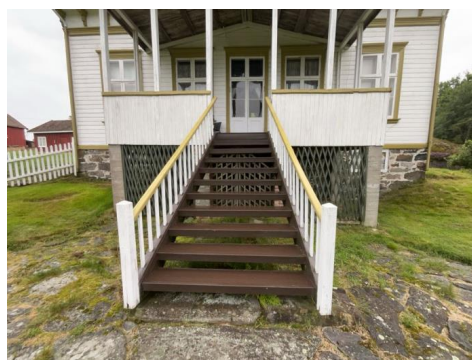
Trapp ned fra terrasse.

Trapp mellom terreng.

Trapp opp til terrasse.

Vedlikehold og oppretting av trapp på påregnes.

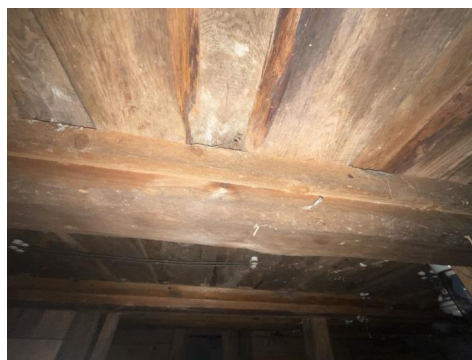
- Målt høydeforskjell på over 30 mm gjennom hele rommet. Tilstandsgrad 3 gis med bakgrunn i standardens krav til godkjente måleavvik.

Målt etasjeskille.

Del av etasjeskille sett fra undersiden.

- For å få tilstandsgrad 0 eller 1 må høydeforskjeller rettes opp. Det vil imidlertid sjelden være økonomisk rasjonelt som et enkeltstående tiltak i en bolig som dette. Dersom boligen en gang skal renoveres, kan man vurdere slike tiltak.

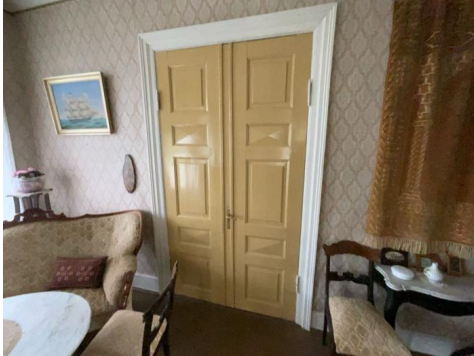
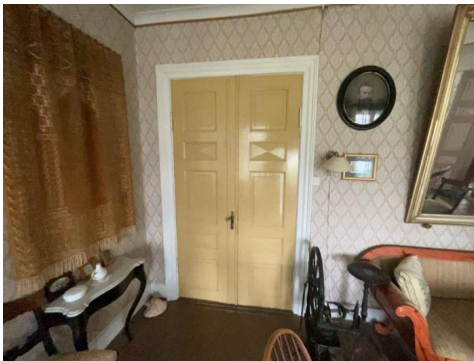
Eksempel på innerdør.

Dører kan evt stedvis renoveres eller fornyes.

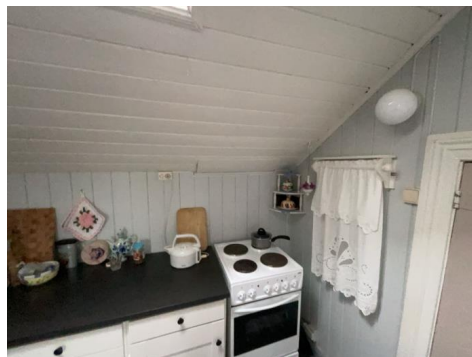
Det er ikke montert avtrekk.

- Mekanisk avtrekk bør etableres.

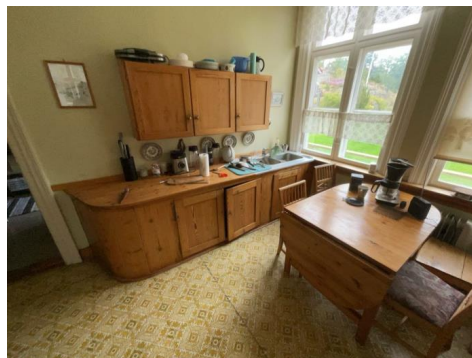
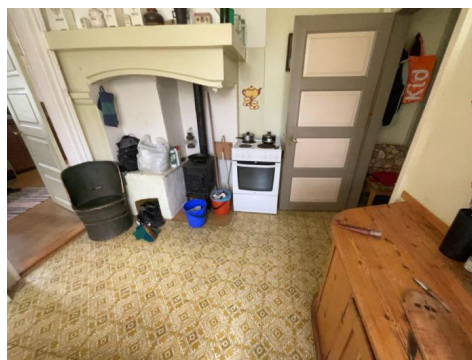
Del av kjøkken.

Kjøkken vurderes etter ønsket standard og utførelse.

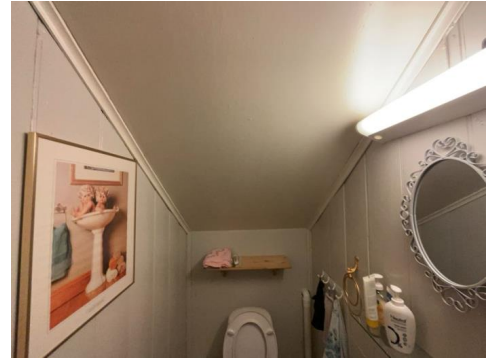
Del av vegg - tak.

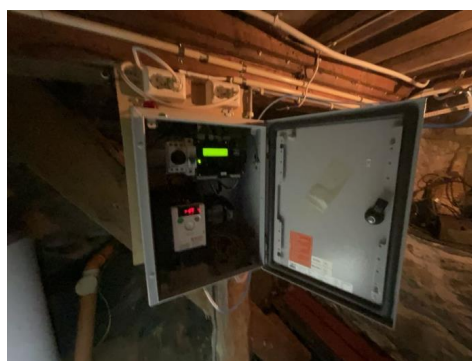
Pumpe kum til avløp med nødvendig styre skap.

Styre skap.

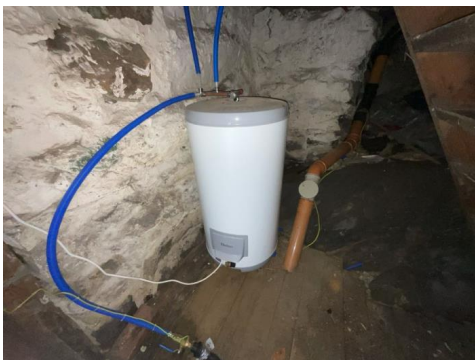
Varmtvannstanken er på ca. 200 liter.

Varmtvannstank.

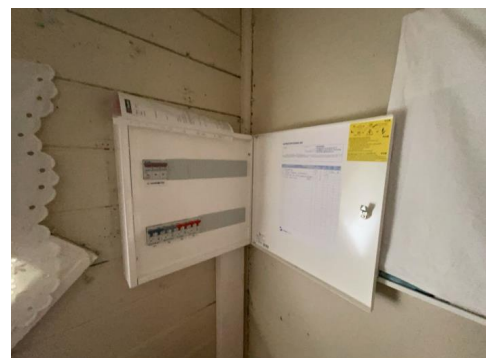
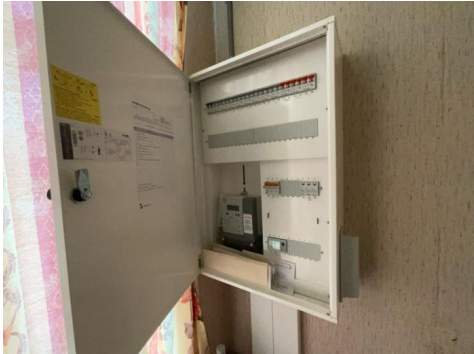
Sikringskap.

Sikringskåp.

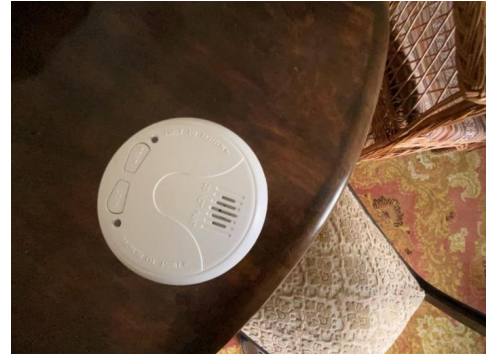
Røykvarslere.

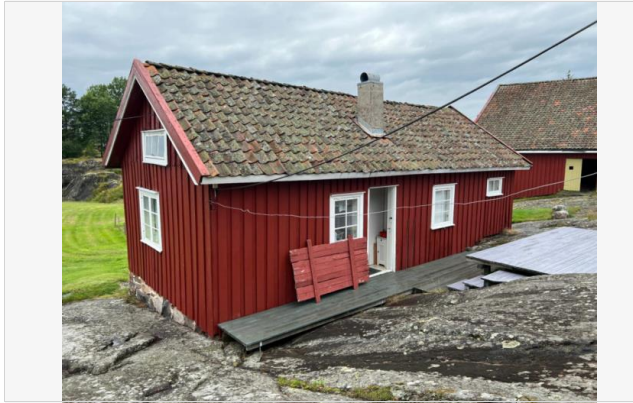
Bryggerhus.

Det er utført tilbygg på dette bygg, historikken rundt dette er vanskelig og fastslå.

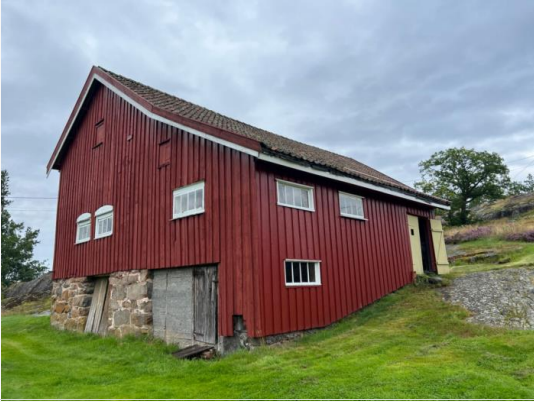
Låve.

Bygget er ikke vurdert på tilstandsnivå, men bygget er av eldre dato og trenger oppgradering eller total fornying.

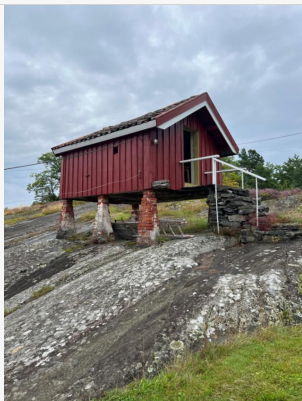
Stabbur

Bygget er ikke vurdert på tilstandsnivå, men bygget er av eldre dato og trenger oppgradering eller total fornying.

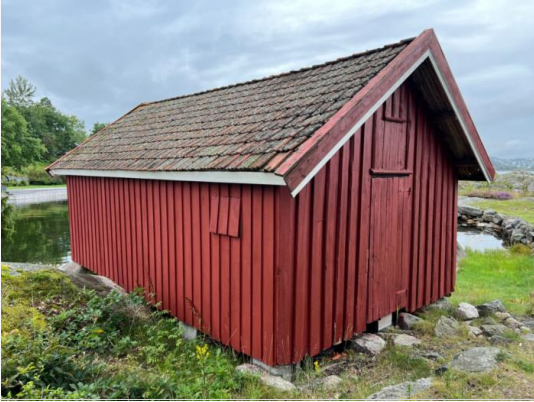
Naust mot vest.

Bygget er ikke vurdert på tilstandsnivå, men bygget er av eldre dato og trenger oppgradering eller total fornying.
