# Tilstandsrapport

Enebolig

Skåtøyveien 75, 3780 SKÅTØY

Befaringsdato: 14.10.2025

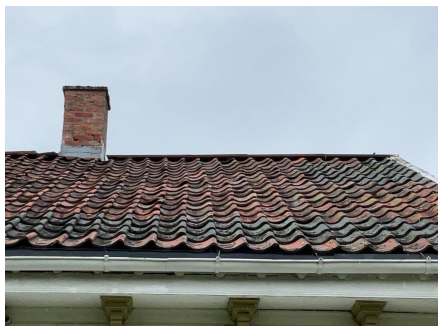
- Mer enn halvparten av forventet brukstid er passert på taktekingen.
- Mer enn halvparten av forventet brukstid er passert på undertak.
- Det er avvik:

Del av taktekking.

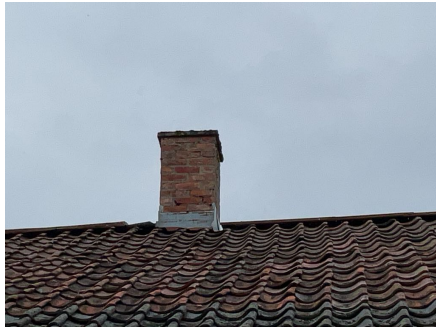
Pipebeslag.

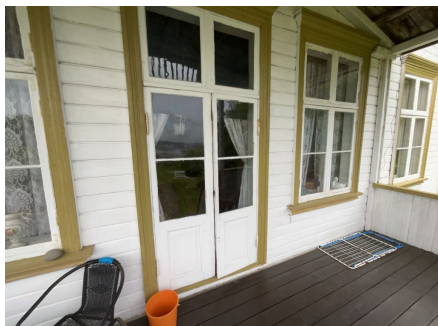
Terrassedør inn til stue.

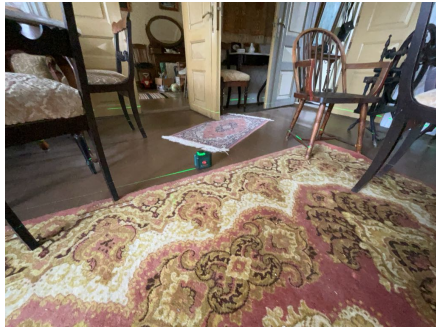
Målt etasjeskille.

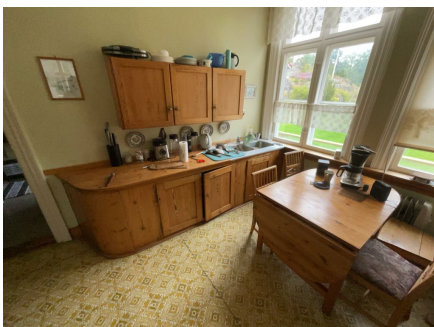
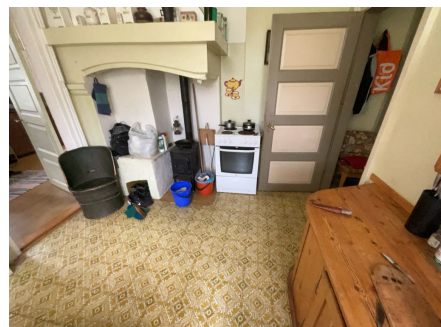
Kjøkken vurderes etter ønsket standard og utførelse.

Del av kjøkken.

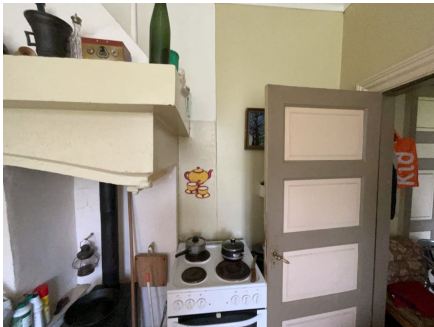
Det er ingen avtrekk over komfyr.

- Mekanisk avtrekk bør etableres.

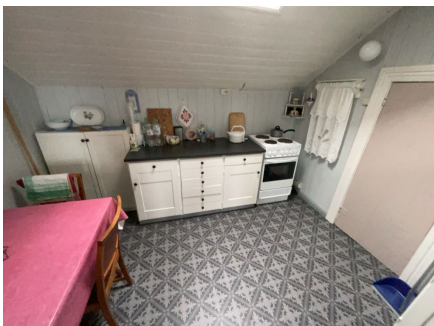
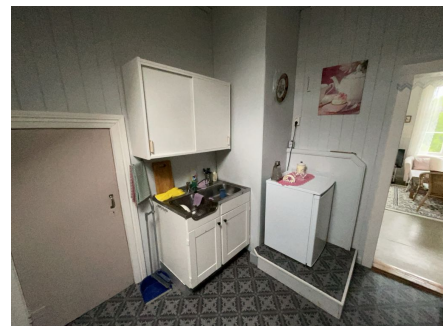
Kjøkken vurderes etter ønsket standard og utførelse.

Del av kjøkken.

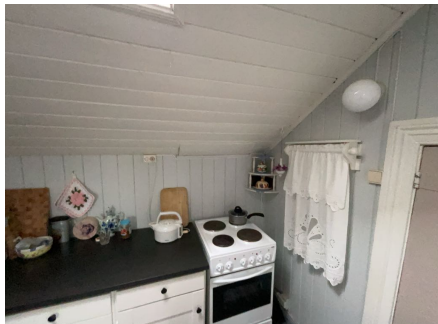
Det er ikke montert avtrekk.

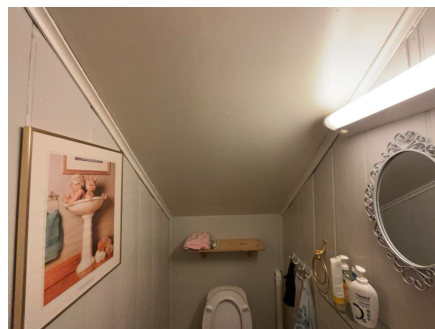
Flater vurderes etter ønsket standard og utførelse.

Del av vegg - tak.

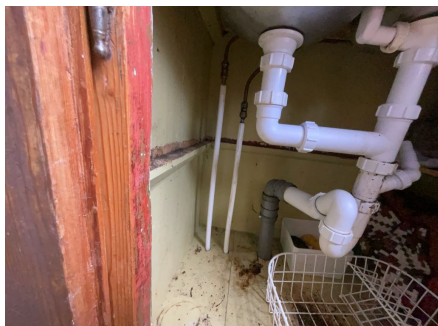
- Det er ikke behov for utbedringstiltak siden anlegget fungerer i dag, men ut ifra alder kan skader plutselig oppstå på eldre anlegg.

Del av rør til vann.

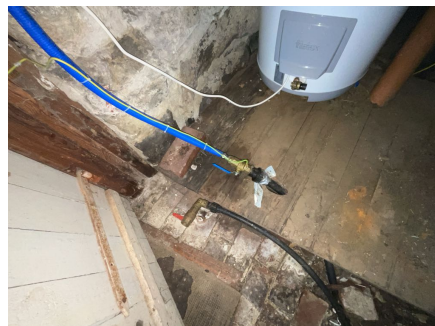
Stoppekran til vann.

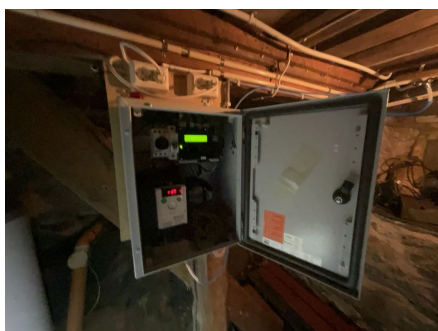
Pumpe kum til avløp med nødvendig styre skap.

Styre skap.

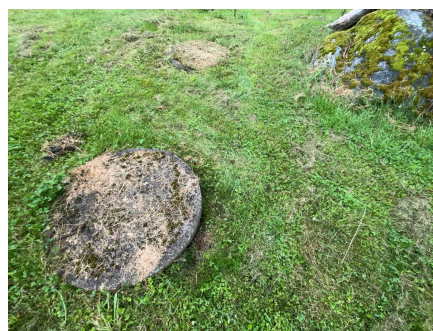
Kum der pumpeanlegg er montert.

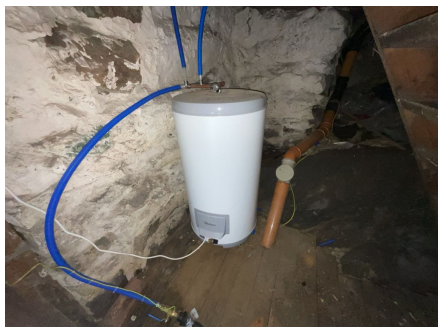
Varmtvannstanken er på ca. 200 liter.

Varmtvannstank.

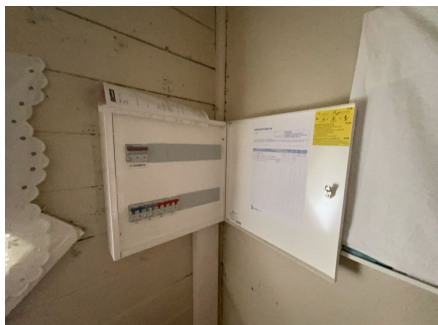
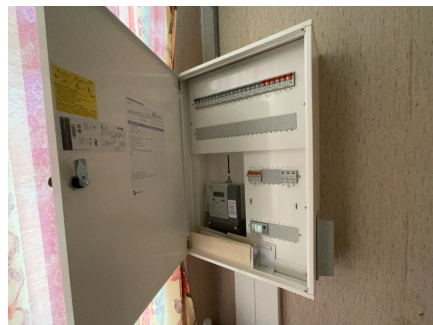
10. Er det tegn på at kabelinnføringer og hull i inntak og sikringsskap ikke er tette, så langt dette er mulig å sjekke uten å fjerne kapslinger?  
**Nei**
11. Finnes det kursfortegnelse, og er den i samsvar med antall sikringer?  
**Ja**
12. Foreta en helhetsvurdering av det elektriske anlegget, dets alder, allmenne tilstand og fare for liv og helse. Bør det elektriske anlegget ha en utvidet el-kontroll?  
**Nei**

Sikringsskap.

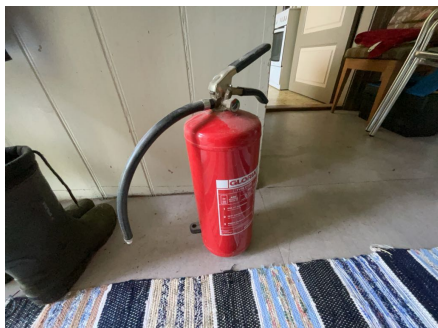
1. Er det mangler på røykvarsler i boligen iht. forskriftskrav på søknadstidspunktet, men minst Byggeforskrift 1985?  
**Nei**
2. Er det skader på brannslukkingsutstyr eller er apparatet eldre enn 10 år?  
**Nei**
3. Er det skader på røykvarslere?  
**Nei**
4. Er det mangler for brannslukningsutstyr i boligen iht. forskriftskrav på søknadstidspunktet, men minst Byggeforskrift 1985?  
**Nei**

Brannslukningsapparat.

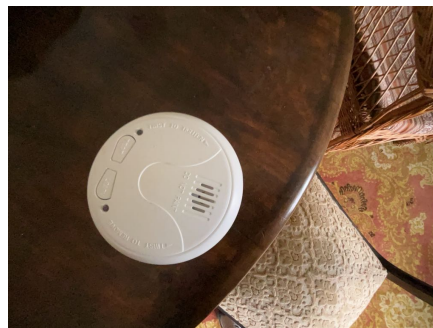
Røykvarsler.

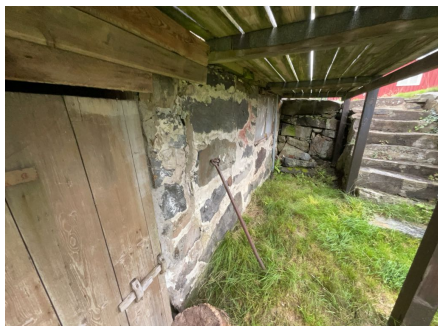
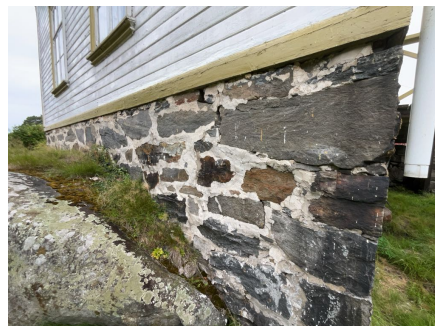
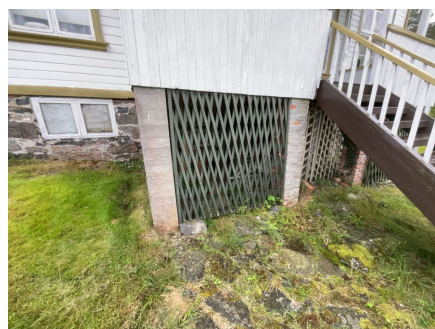
- Grunnmuren har sprekke-dannelser.

Grunnmur oppfyller i dag sin hovedfunksjon, men det er registrert noe sprekker.

Del av grunnmur.

Det er ikke behov for umiddelbare tiltak, men hold tilstanden under oppsyn og vurder eventuelle tiltak ved utvikling av avviket.

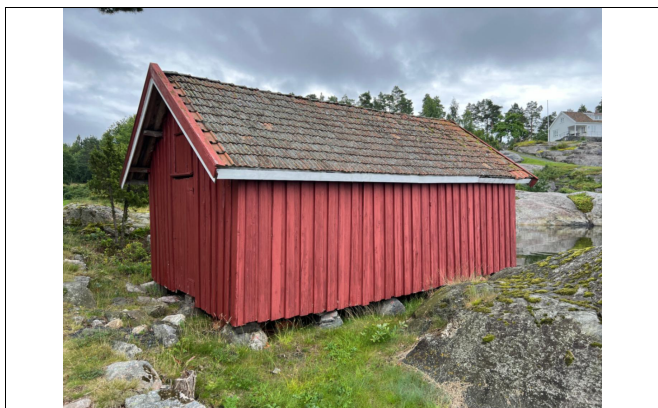
Sjøbod mot vest.
