Kjerkelia 25, 8663 MOSJØEN

**Bolig med 2 vertikaldelte  
seksjonerte enheter. Garasje og  
carport. Utsikt.**

Befaringsdato: 23.09.2025    Rapportdato: 01.10.2025    Oppdragsnr.: 22412-1079    Referansenummer: TM2122

Autorisert foretak: Helgeland Byggekontroll AS    Sertifisert Takstingeniør: Remi Andre Ramfjord

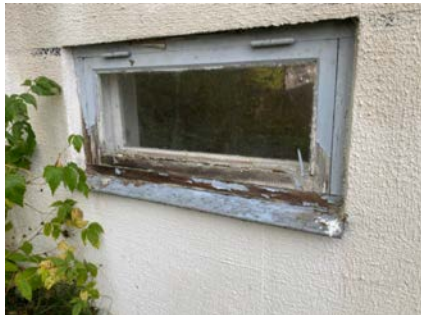
Kjellervindu.

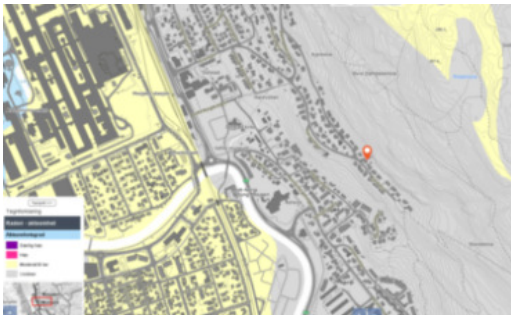
I følge kart fra NGU ligger området i en sone med aktsomhetsgrad på "usikker".

Innhent dokumentasjon

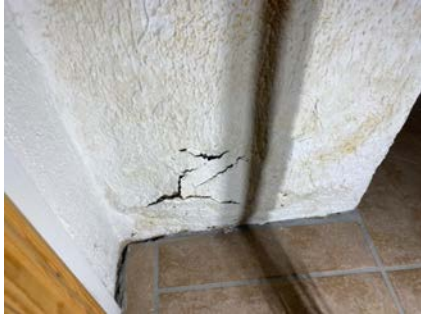
Avflasset murpuss.

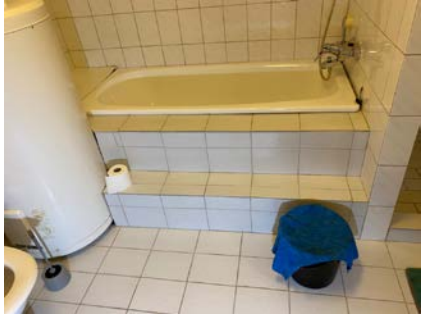
Badekar.

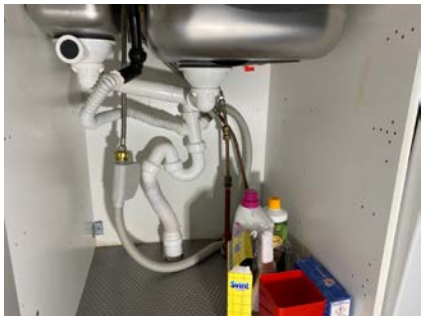
Kontroll av røropplegget.

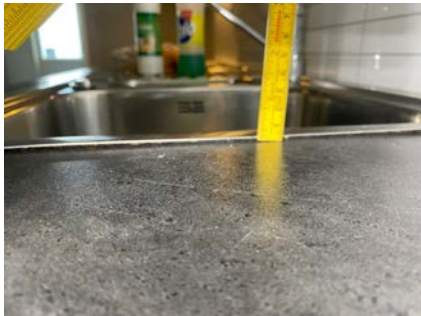
• Det er ikke montert komfyrvakt i kjøkkenet som er krav på dette kjøkkenet ut ifra alder.  
• Det er ikke påvist tegn på at det er montert lekkasjedeteksjon ved oppvaskmaskin/ oppvaskkum, dette er et krav på kjøkkenet ut ifra alder.  
Det er påvist glippe mellom oppvaskkum og benkeplate.  
Konsekvens/tiltak

Glippe/manglende fuging mot oppvaskkum.

• Komfyrvakt må monteres.  
• Det bør monteres lekkasjedeteksjon ved oppvaskmaskin/oppvaskkum.  
Det bør monteres komfyrvakt for å ivareta brannsikkerheten, samt lekkasjedeteksjon ved oppvaskmaskin/oppvaskkum for å redusere risikoen for vannskader i konstruksjonen. Glippen mellom oppvaskkum og benkeplate bør utbedres for å hindre vanninntrengning, som kan føre til fuktskader og redusert levetid på benkeplaten og underliggende konstruksjoner.  
Manglende tiltak kan medføre økt fare for brann og følgeskader ved lekkasje.

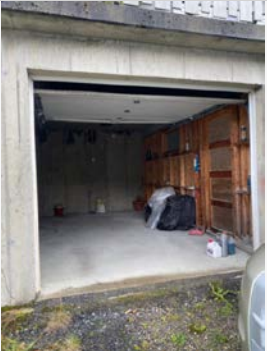
Garasje

**Merknader:**  
Garasjen har ikke utvendig tekking på tak.  
Rekkverk mangler delvis på dekket.

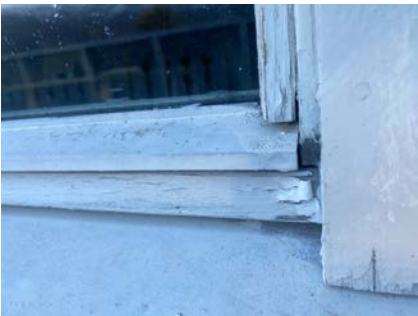
Værslitt trevirke.

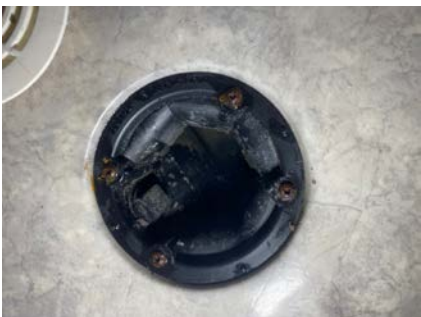
- Våtrommet har behov for omfattende oppgraderinger. For å sikre en løsning som oppfyller gjeldende krav, bør tettesjikt, sluk og røropplegg oppgraderes og dokumenteres.

Plastsluk.

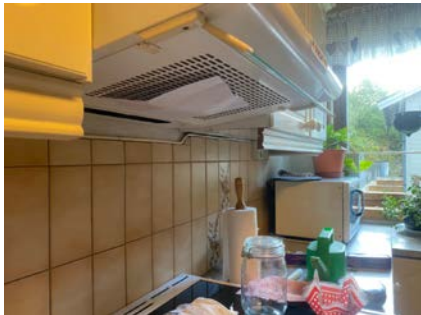
Funksjonstest av ventilator.

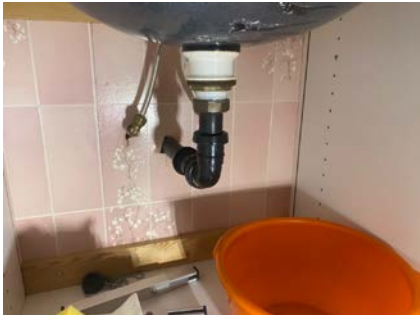
Avløpsrør i plast
