Jønsbergvegen 478, 2335 STANGE

**Salgsobjekt:** Enebolig  
**Eierform:** Eiet  
**Byggeår:** 1985  
**BRA-i/BRA Total** 186 kvm/224 kvm  
**Tomtstr.:** 1051.1 kvm  
**Soverom:** 2  
**Gnr./bnr.** Gnr. 57, bnr. 15  
**Oppdragsnr.:** 1213260020

Befaringsdato: 20.02.2026

Rapportdato: 02.03.2026

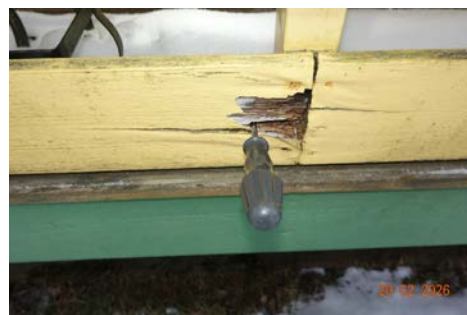
- Balkonger/terrasse er snødekt og derfor ikke nærmere vurdert.
- Det er påvist fukt-/råteskader i konstruksjonen.

Det er påvist råteskade i rekkverk.

- Det bør foretas nærmere undersøkelser av balkong/terrasser når den er snøfri.
- Råteskadet trekledning må skiftes ut.
- Gjennomføre ytterligere undersøkelser og foreta utbedring av skade.

Kostnadsestimat: Under 20 000

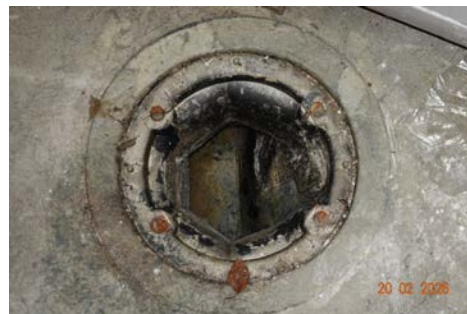
### KJELLER > VASKEROM

Hulltaking er foretatt nederst på delevegg. Ved bruk av fuktmåler ble det ikke registrert unormale verdier.

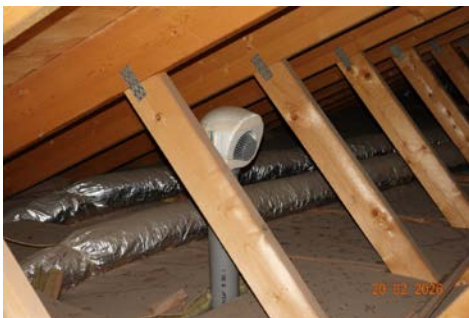
Ventilasjon gjennom vegg og vinduventiler.  
Aggregat plassert på loft. Skiftet i 2015.

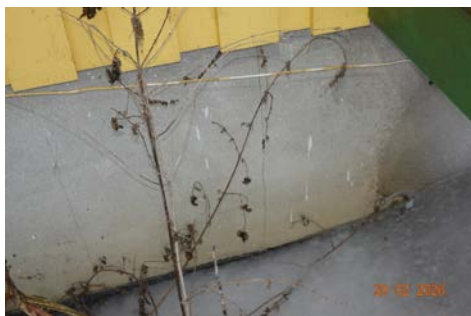
Snødekte forhold derav vanskelig å besiktige.
