Svenskevegen 475, 2436 VÅLER I SOLØR

## Nøkkelinformasjon

# Tilstandsrapport

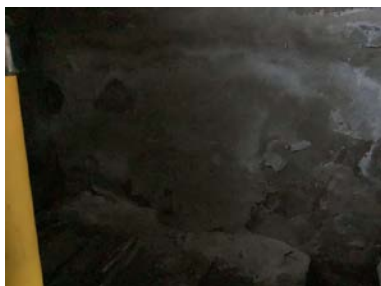
Eksempel på saltutslag.

Det er ikke nødvendig med tiltak ut fra dagens bruk av kjelleren.

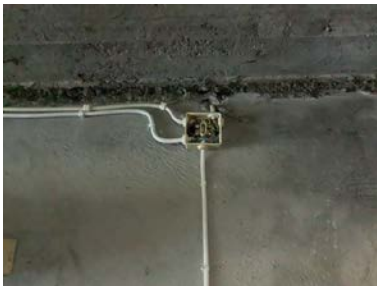
Åpen koblingsboks.

Ja Utfyllelse av punkter under elektrisk anlegg er utført på bakgrunn av informasjon fra eier og observasjoner under den bygningsmessige befaringen av boligen. Undertegnede er ikke el-taksmann og det elektriske anlegget er ikke helhetlig kontrollert. Det anbefales innhenting av en utvidet el-kontroll utført av autorisert foretak. Kostnadsestimat gjelder for el-kontroll.

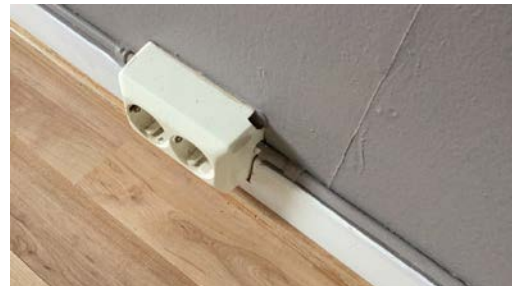
Åpen utsparing i stikkontakt.

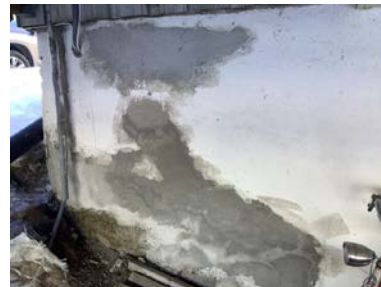
- Grunnmuren har sprekke-dannelser.

Det er gjort reparasjon av riss og sprekker på grunnmur på fasade ved garasje.  
Stedvis noe avskaling.

Områder med riss og sprekker må følges med på slik at eventuelle utviklinger oppdages.  
Vedlikehold av overflater.

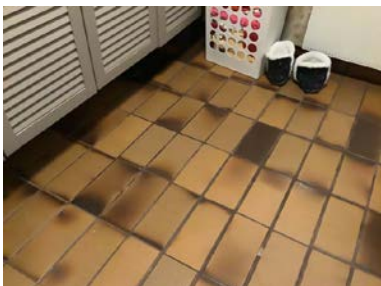
Løse fliser på gulv i dette området.

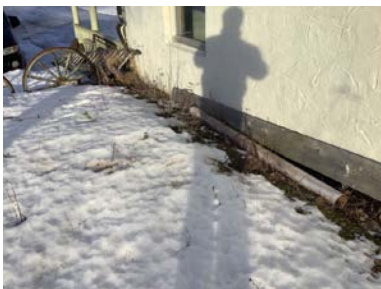
Stedvis fall og nedsenk på terreng mot bygget.

- Det bør foretas terrengjusteringer.
