Åslyvegen 10, 7715 STEINKJER

**Kvamsenget - Enebolig med  
hoveddelen på en flate. Garasje.  
Attraktiv beliggenhet, kort veg til  
skole og barnehage**

Befaringsdato: 13.11.2025

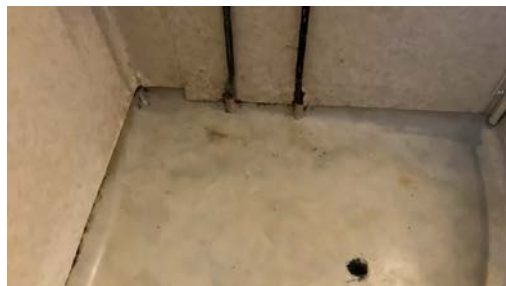
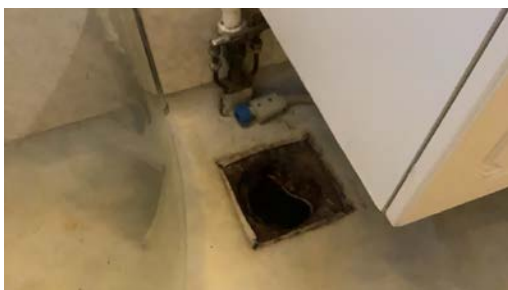
Ikke tette løsninger og godkjente overflater til bruk i våtrom.

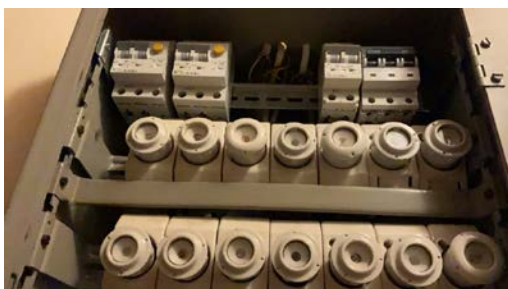
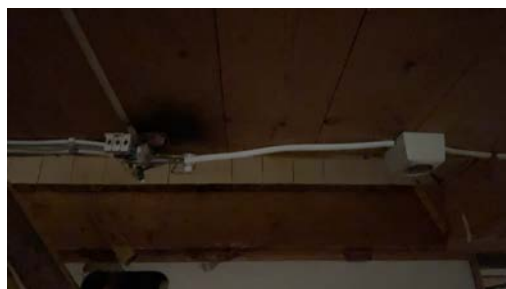
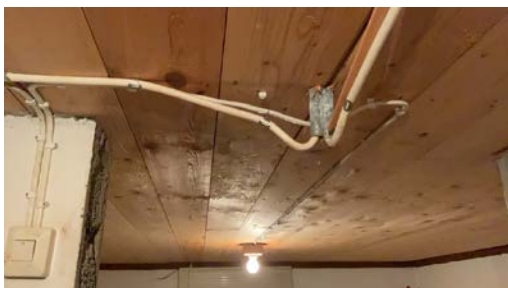
Alder på anlegget tilsier at en utvidet EI- kontroll anbefales. dette for og kartlegge anleggets fullstendige tilstand.
