# Tilstandsrapport

Enebolig

Trondheimsveien 689, 7200 KYRKSÆTERØRA

Befaringsdato: 22.09.2025

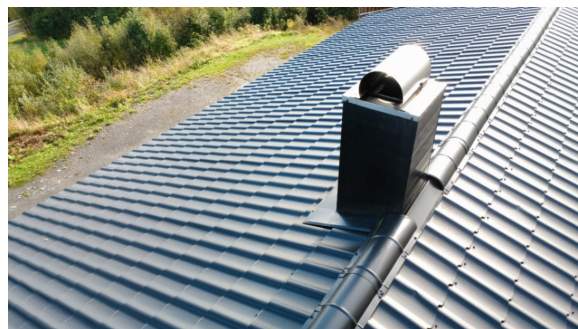
Oversikt pipehatt

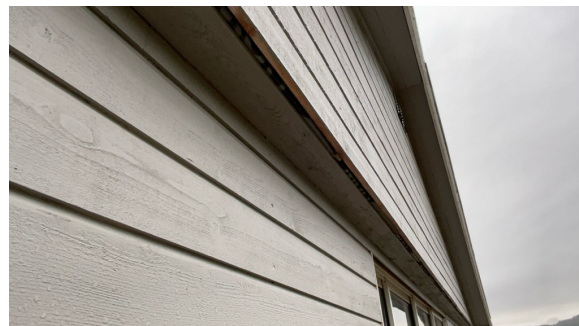
Mangler dekkbord over vindsperre på gavelvegg mot veranda.

- Det bør kontrolleres og utbedres musebånd/sikring. Der det mangler må det monteres.

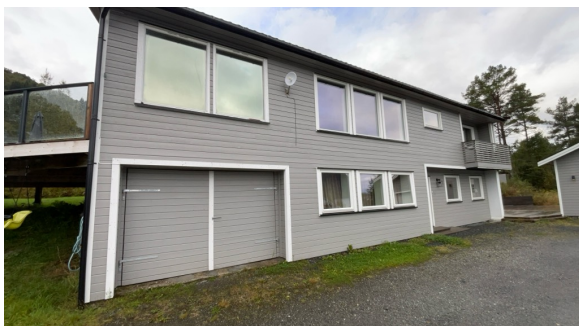
Bordkledning går stedvis nesten helt ned i terreng.

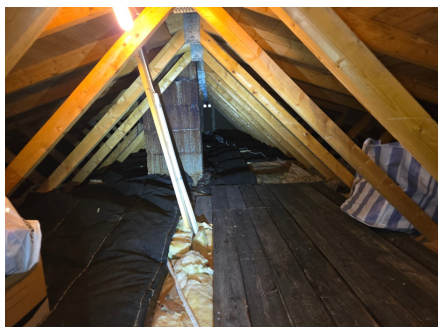
Ikke faglært utførelse ved spottkasser som ligger løst uten tilstrekkelig tetting av kabel innganger. Faglært elektriker må kontrollere dette

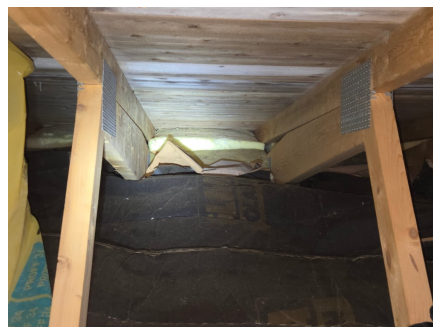
Konstruksjon er ikke tilstrekkelig luftet over kjøkken og det er synlig hvitt mugg på underpanelet enkelte steder

- Konstruksjon er ikke tilstrekkelig luftet over kjøkken. Det anbefales å undersøke muligheten for å få etablert lufting ut mot raftekasser.
- Misfarging og sotskader ved pipe og på pipeløp. Se kommentar på pkt. pipe

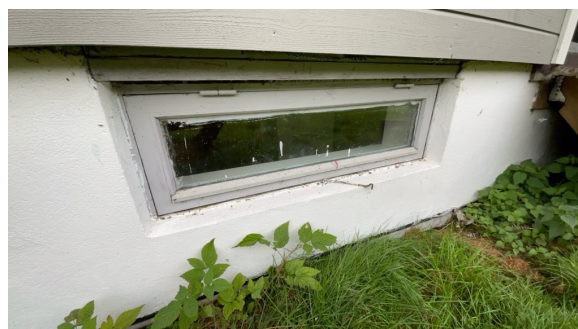
Vindu fra 2020 i overbygd hagestue mangler vannbrett over vindu og dekkbord er ikke malt

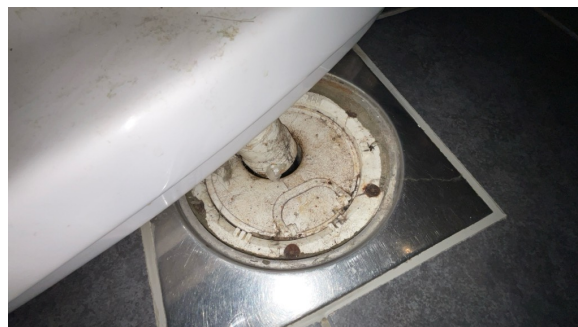
Ingen mulighet for kontroll i sluk ved badekar, tettet med fugemasse.

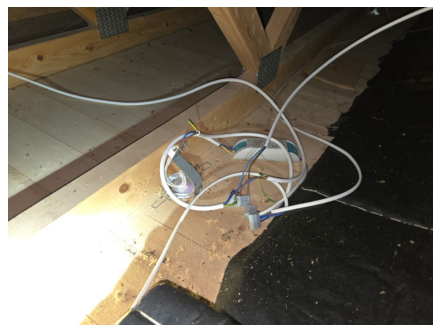
Åpne koblinger ved spotter over overbygd veranda og løse kabler mellom spotter

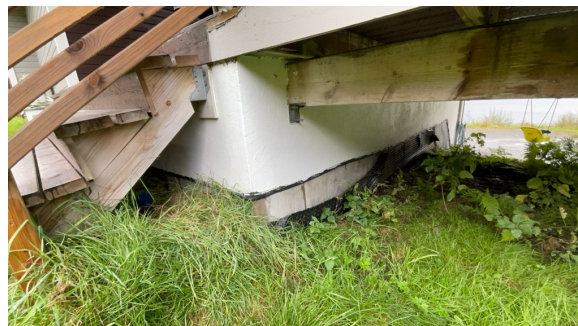
Oversikt

Avskalling i malingsoverflate på muren ved terrasse

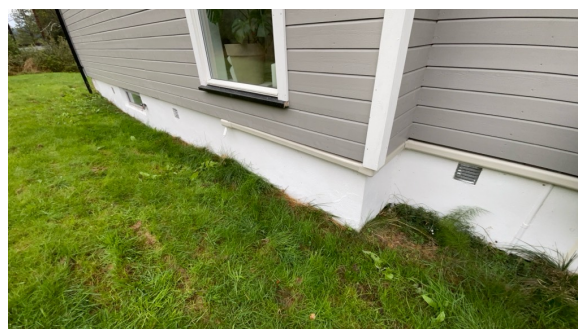
Oversikt

- Grunnmuren har sprekkdannelser.

Liten sprekk i mur/puss ved kjellervindu

- Ikke behov for umiddelbare tiltak, men sprekker bør overvåkes over tid og tiltak må vurderes ut fra hvordan dette utvikler seg.

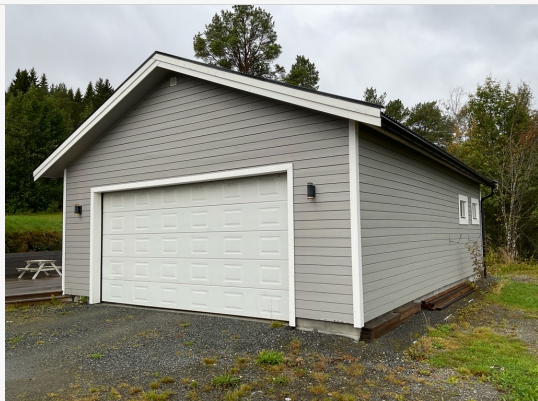
- Det er ikke montert snøfangere på taket
- Innvendig er det synlig dampsperre ned mot grunnmur
- Svart mugg på malte panelplater innvendig. (For lite ventilering i forhold til bruksbelastningen)
- Værslitt/skade på hoveddør
- Vinduer er montert uten beslag over og under for å sikre at vann renner ut fra veggen.
- Værslitasje på vinduer og dekkbord
- Det er ikke montert musebånd/sikring i vegger
- Skade på port elementer.
