Velkommen til  
Trondheimsveien 689!

Tilstandsrapport .....39

| Befaringsdato: 22.09.2025 | Rapportdato: 03.10.2025 | Oppdragsnr.: 20704-1603 | Referansenummer: RG8148 |
| Autorisert foretak: Midt Norsk Takst AS | Sertifisert Takstingeniør: Svenn Marius Skålvik | Vår ref: Svenn Marius Skålvik | |

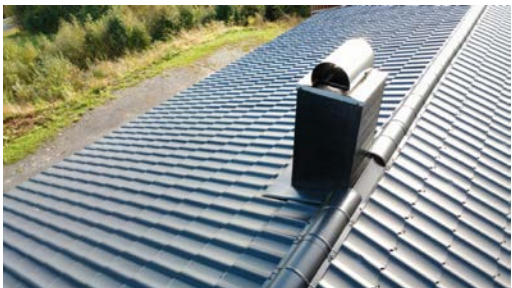
Oversikt pipehatt

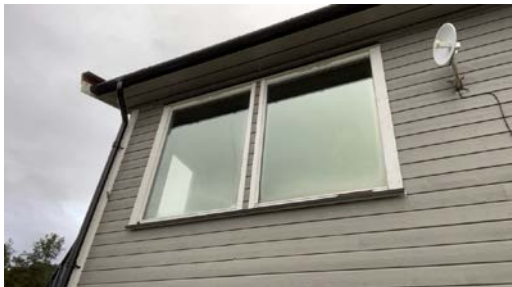
Vindu i overbygd veranda, punkterte glass

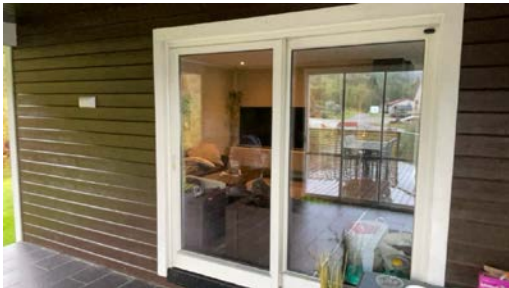
Skyvedør mellom stue og overbygd veranda

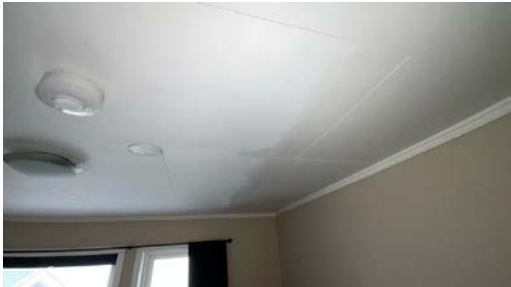
Ujevn overflate/farge i himling på soverom 1 i 1. etasje.

- Ikke behov for tiltak umiddelbart, tiltak må vurderes ut fra behov og egne ønsker. Det må også kunne påregnes noe flikking/utbedring når inventar tas ned og flyttes ut.

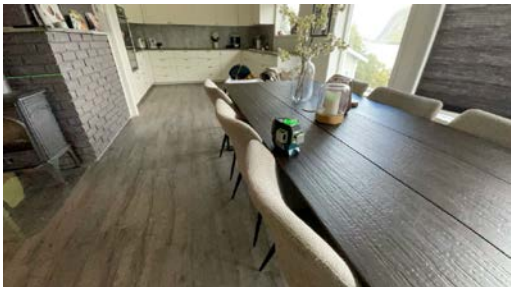
1. etasje  
Plassering av laser ved kontroll av stue/kjøkken. Det er målt 18 mm høydeforskjell gjennom rommet. TG 2.

- For å få tilstandsgrad 0 eller 1 må høydeforskjeller rettes opp. Det vil imidlertid sjelden være økonomisk rasjonelt som et enkeltstående tiltak i en bolig som dette. Dersom boligen en gang skal renoveres, kan man vurdere slike tiltak.

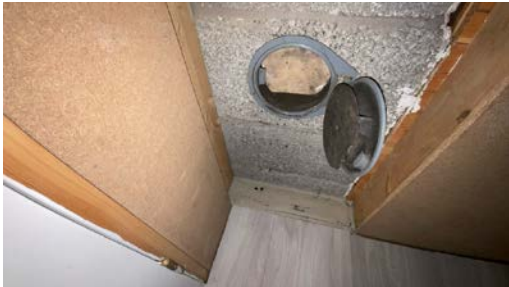
Vedovn på stue

Det er montert sotlukestein i sotluke for å ivareta brannsikkerheten. Det bør monteres plate på gulv

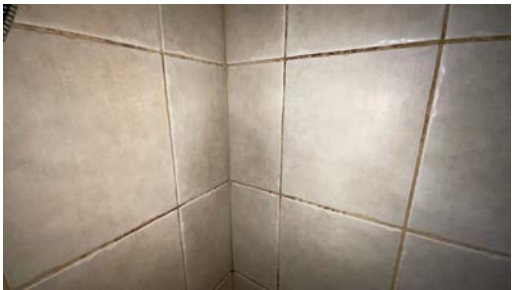
Misfarging på veggfuger i dusj

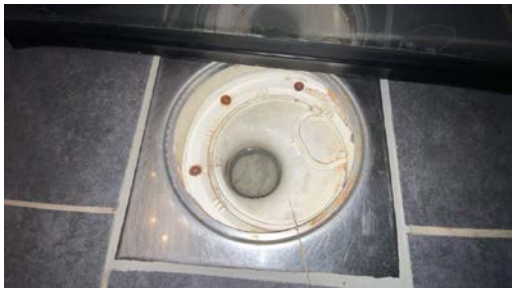
Vinylbelegg er ført ned under klemring i sluk i dusj

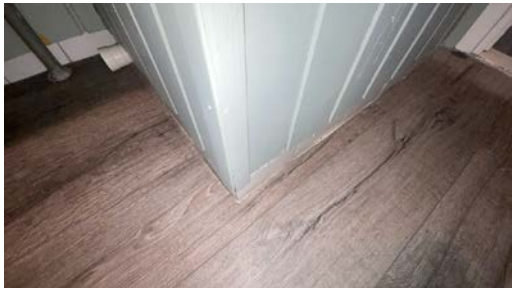
Det er ikke fuget mellom veggflis og gulv ved montering av belegg/vinylklikk

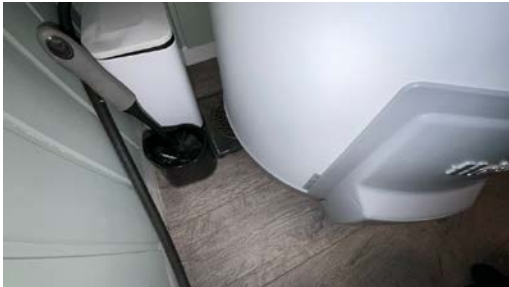
- Utløpsrør fra sikkerhetsventil skal legges med fall til sluk, her føres evt. lekkasjevann til vinylklist som er montert på eldre flisgulv med sluk under varmtvannsbereider og det er risiko for at belegget vil løsne ved fuktbelastning.

Sluk er plassert bak varmtvannstank uten synlig membran i sluk.

- Det bør etableres tilfredsstillende avrenning eller lekkasjesikring ved varmtvannstank.

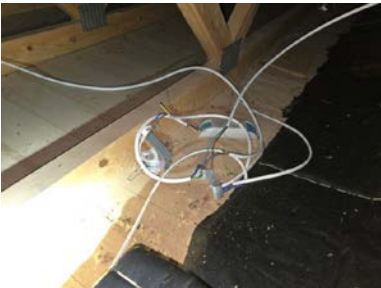
Åpne koblinger ved spotter over overbygd veranda og løse kabler mellom spotter

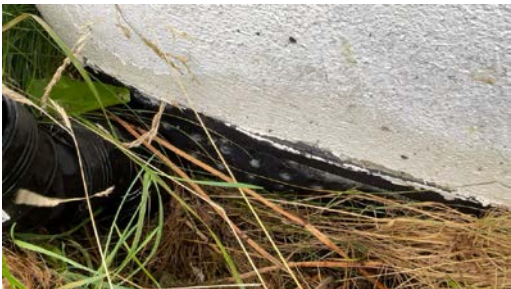
Grunnmursplast er løs ved taknedløp på hjørnet og ligger noe under terrengnivå
